# Formular de evaluare a condițiilor de accesibilitate a clădirilor publice

Data: 24-06-2025

| Categorii | Indicatori | Date colectate |
|---|---|---|
| Instituția: | BESV-15/9 (Casa de Cultura) | |

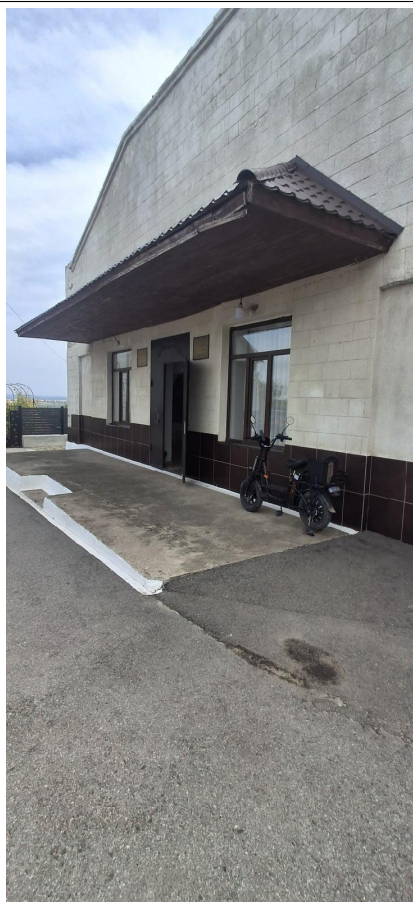
## **Galerie - Căi de acces către clădire**

| Tip înveliș: | Asfalt |
| Drumurile/Căile de acces sunt: | Calitative |
| Nivel: | Înclinat în coborâș |

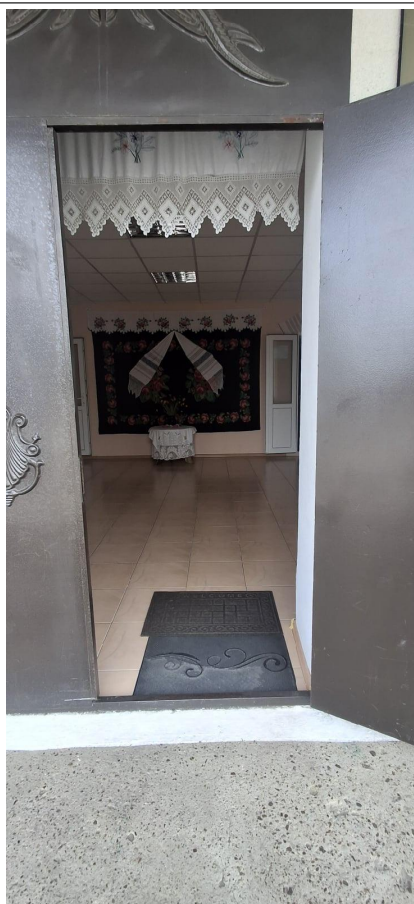
## Galerie - Uși

| Categorii | Indicatori | Date colectate |
|---|---|---|
| | Ușile de la intrare și din interiorul clădirii sunt dotate/marcate corespunzător cu semne contrastante: | Nu<br>Standard: este o diferență de culoare contrastantă (culori închise / culori deschise) între perete și podea |
