# Formular de evaluare a condițiilor de accesibilitate a clădirilor publice

Data: **18-06-2025**

| Categorii | Indicatori | Date colectate |
|---|---|---|
| Localitate, raion: | Saharna (Rezina) | |
| Instituția: | BESV-26/34 biblioteca | |

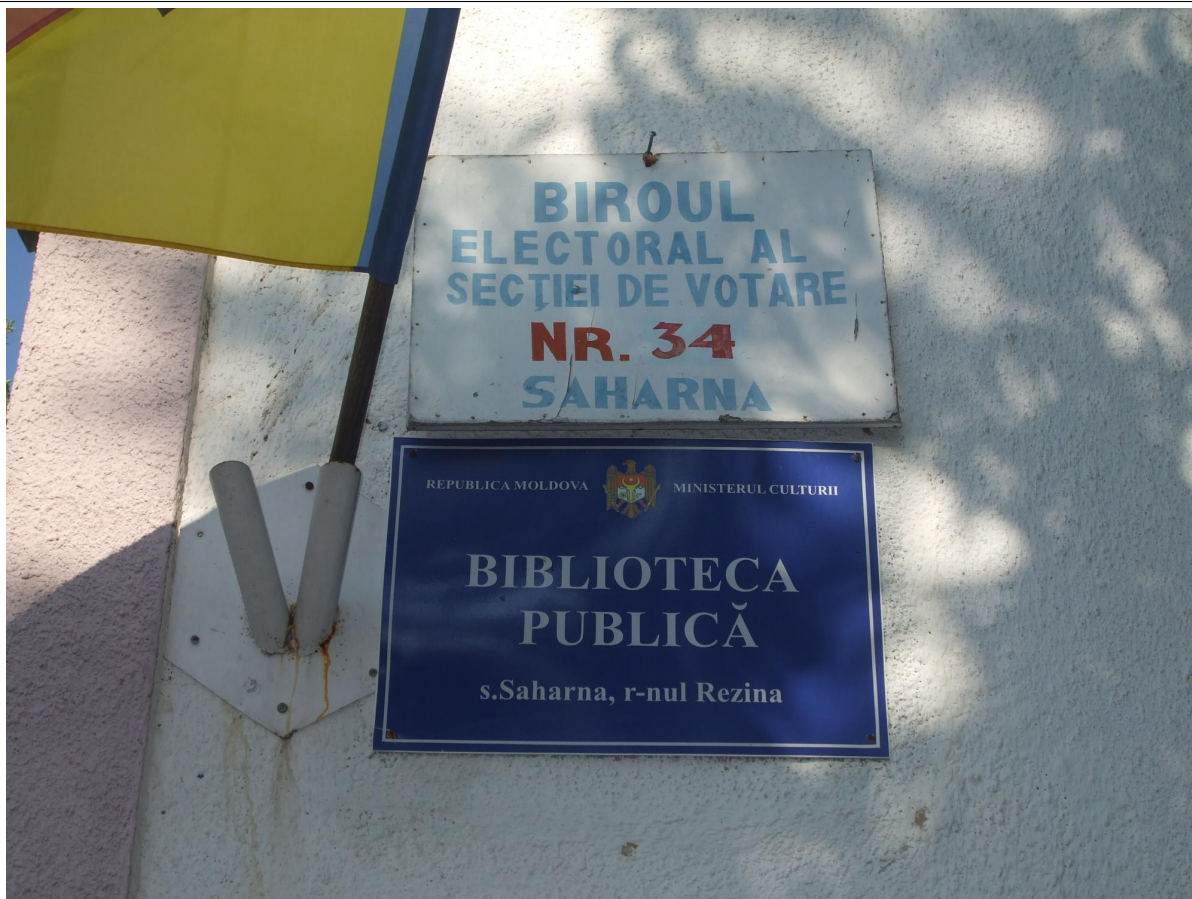
## Galerie - Date generale

| Categorii | Indicatori | Date colectate |
|---|---|---|
| Tipul instituției: | Instituție educațională | |

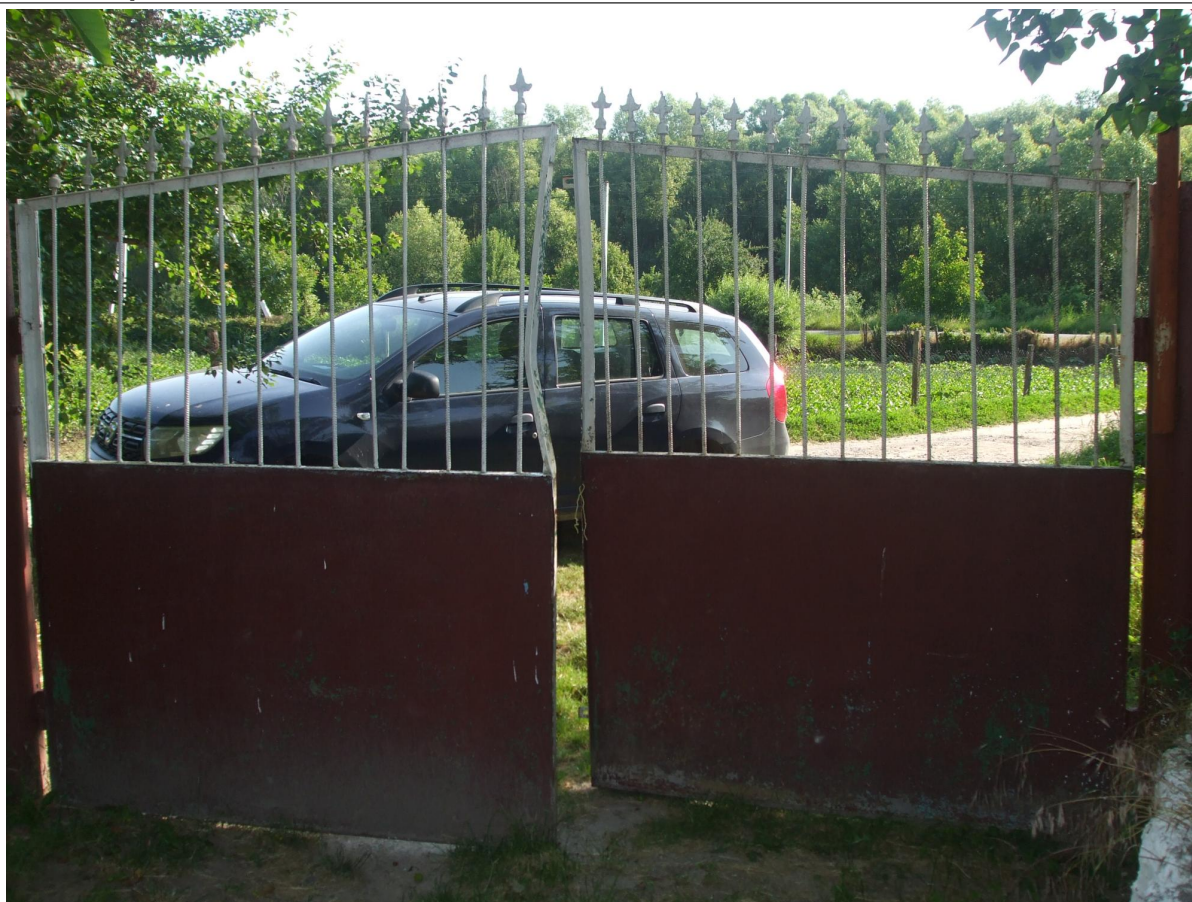
## Galerie - Loc de parcare

Nu , dar există loc unde poate fi amenajată parcare

Nu
