# Formular de evaluare a condițiilor de accesibilitate a clădirilor publice

Data: 06-06-2025

Echipa de evaluare: Vendan Service SRL, Monitor de accesibilitate

| Categorii | Indicatori | Date colectate |
|---|---|---|
| Instituția: | Camin Cultural BESV 29/68 | |

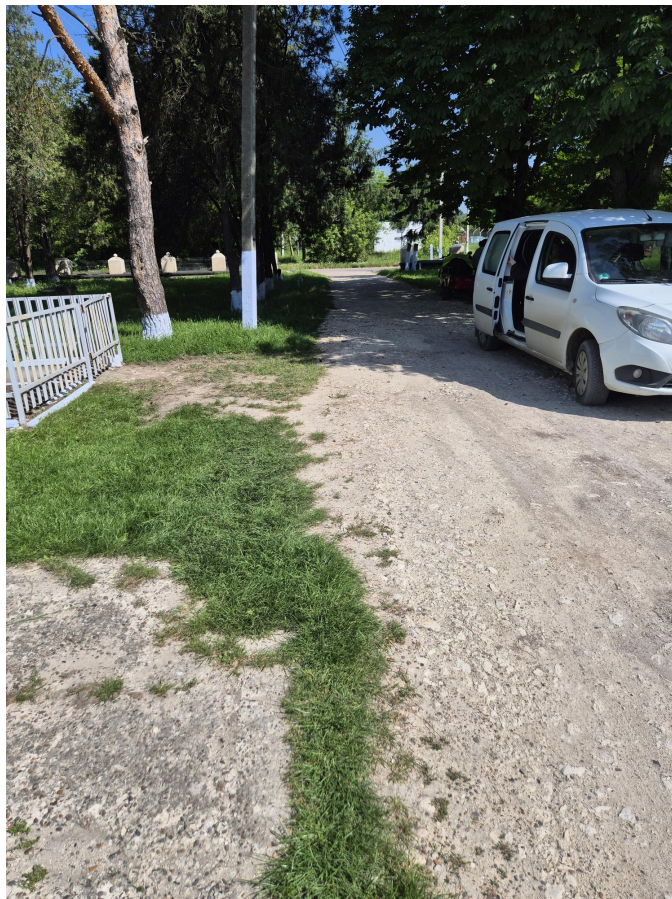
## **Galerie - Căi de acces către clădire**

| Tip înveliș: | Prundiș |
| Drumurile/Căile de acces sunt: | Deteriorate |

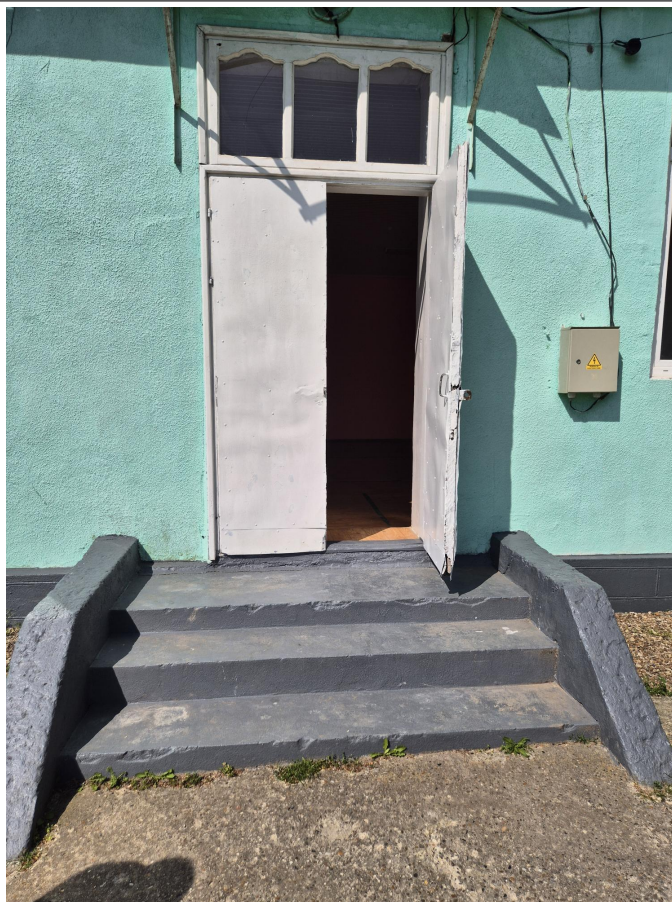
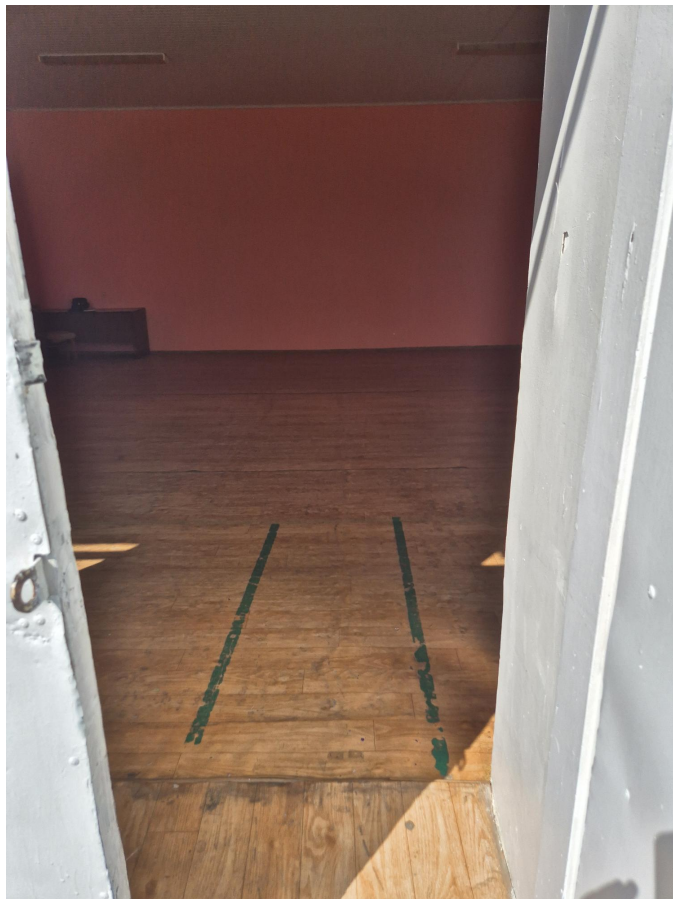
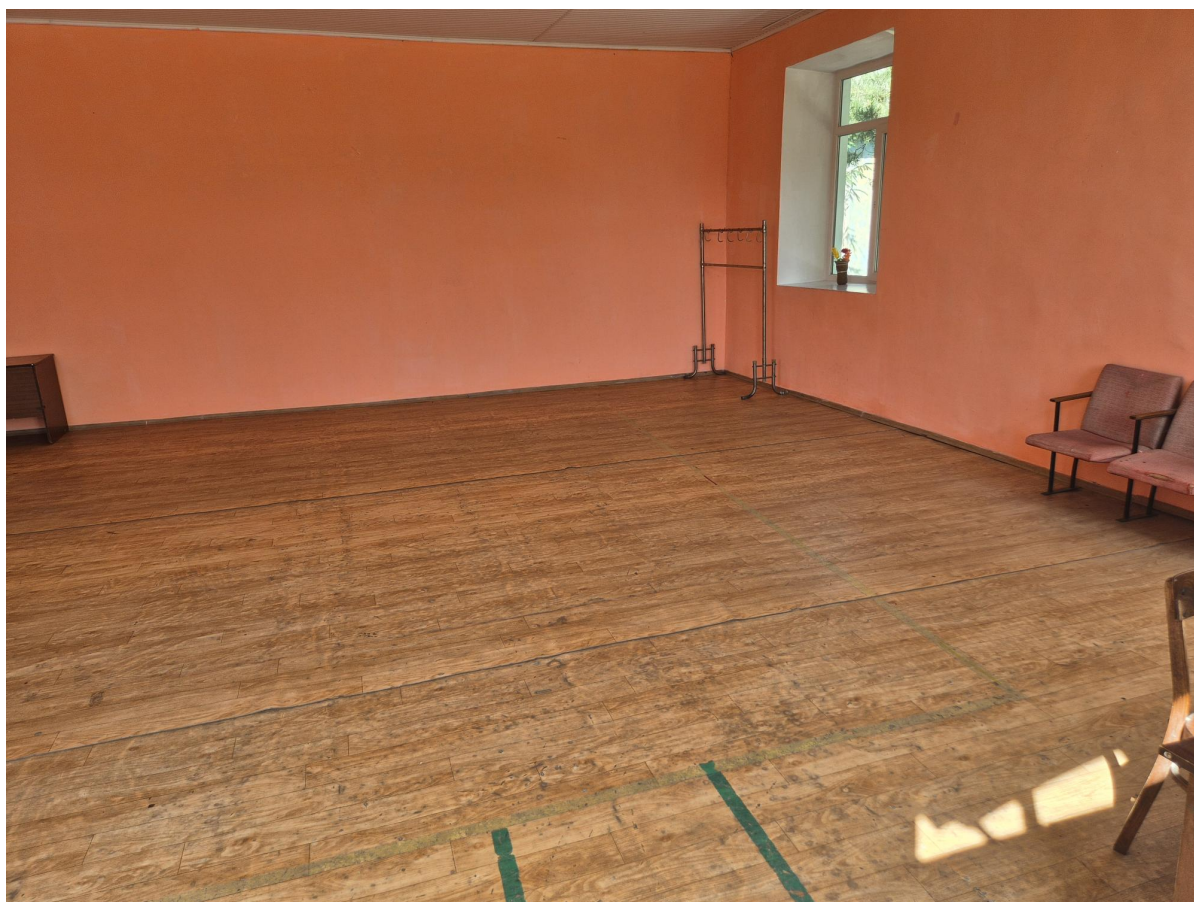
## **Galerie - Intrare în clădire**

| La intrare sunt trepte: | Da, 3 trepte , Înălțime totală a treptelor/scăriilor (cm)16 cm |
| Înălțimea pragului ușii (de la nivelul solului până la nivelul superior al pragului): | 48 cm<br>Standard: Se aplica regula de 1:12 |
| Dacă există trepte, sunt semnalate treptele cu elemente contrastante și/sau tactile: | Nu<br>Standard: prima și ultima treaptă trebuie semnalate în culori contrastante |

| Categorii | Indicatori | Date colectate |
|---|---|---|
| | Dimensiuni ușă de intrare: | Dublă: 65 cm + 65 cm<br>Standard: lumina ușii duble trebuie să fie de minim 90 cm<br>Ușa mică din cea dublă se deschide |
| | Prag ușă de intrare: | Prag exterior și interior cu înălțimile: 12 + 5 cm<br>Standard: pragul trebuie să fie de maxim 2 cm |
