# Formular de evaluare a condițiilor de accesibilitate a clădirilor publice

Echipa de evaluare: Vendan Service SRL, Monitor de accesibilitate

| Categorii | Indicatori | Date colectate |
|---|---|---|
| Instituția: | BESV 29/47, Camin Cultural | |

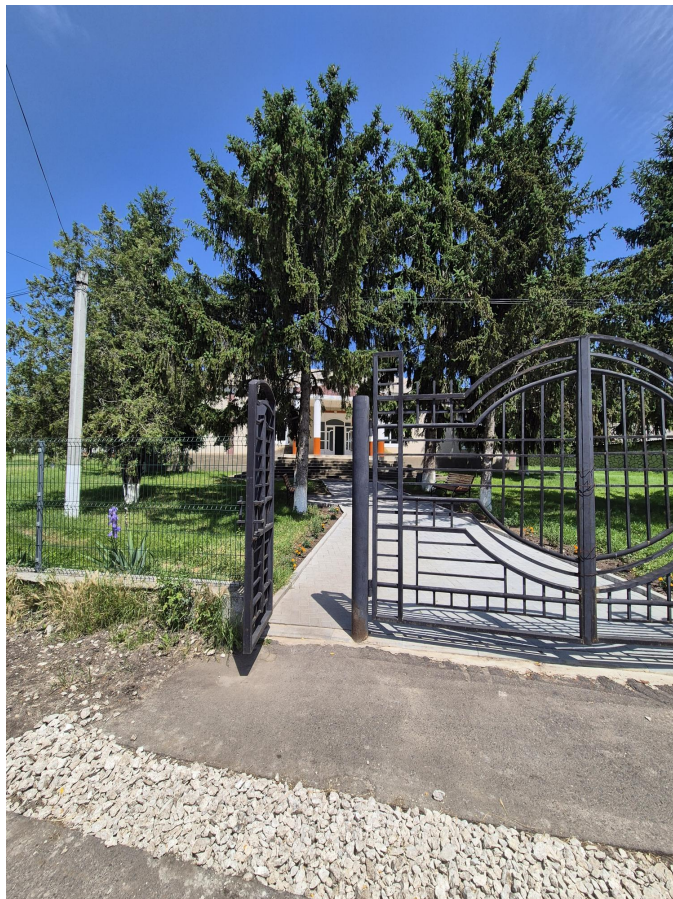
## **Galerie - Căi de acces către clădire**

| Tip înveliș: | Asfalt |
| Drumurile/Căile de acces sunt: | Calitative |
| Trotuare: | Nu |
| Poartă intrare: | Da, are lățimea: 100 cm |
| Prag poartă: | Nu |
| Borduri: | Nu |
| Scări/Trepte: | Nu |
| Bariere (piloni și/sau bolarzi stradali, panouri publicitare): | Nu |
| Nivel: | Orizontal |

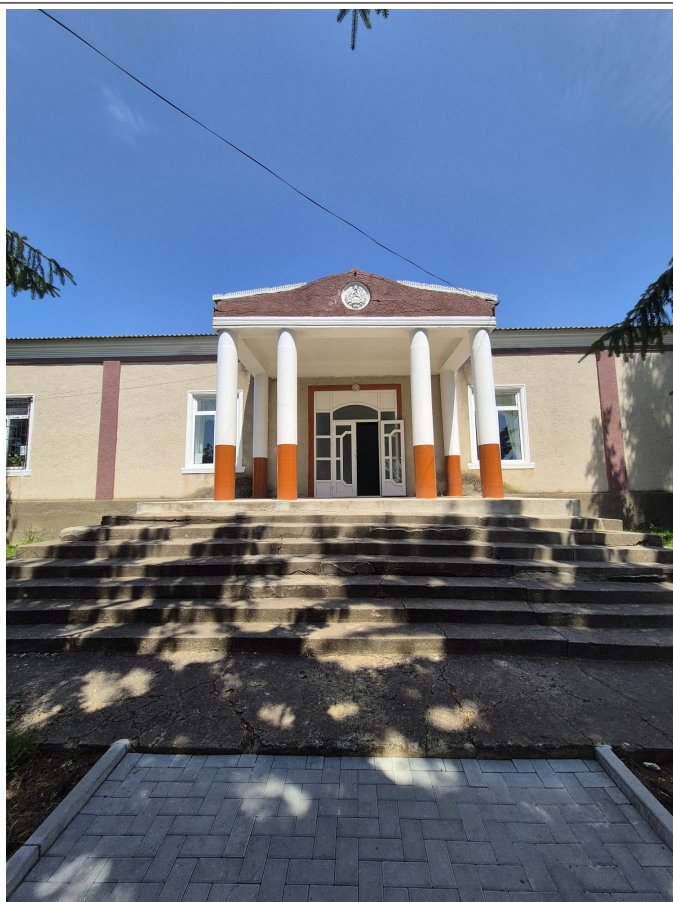
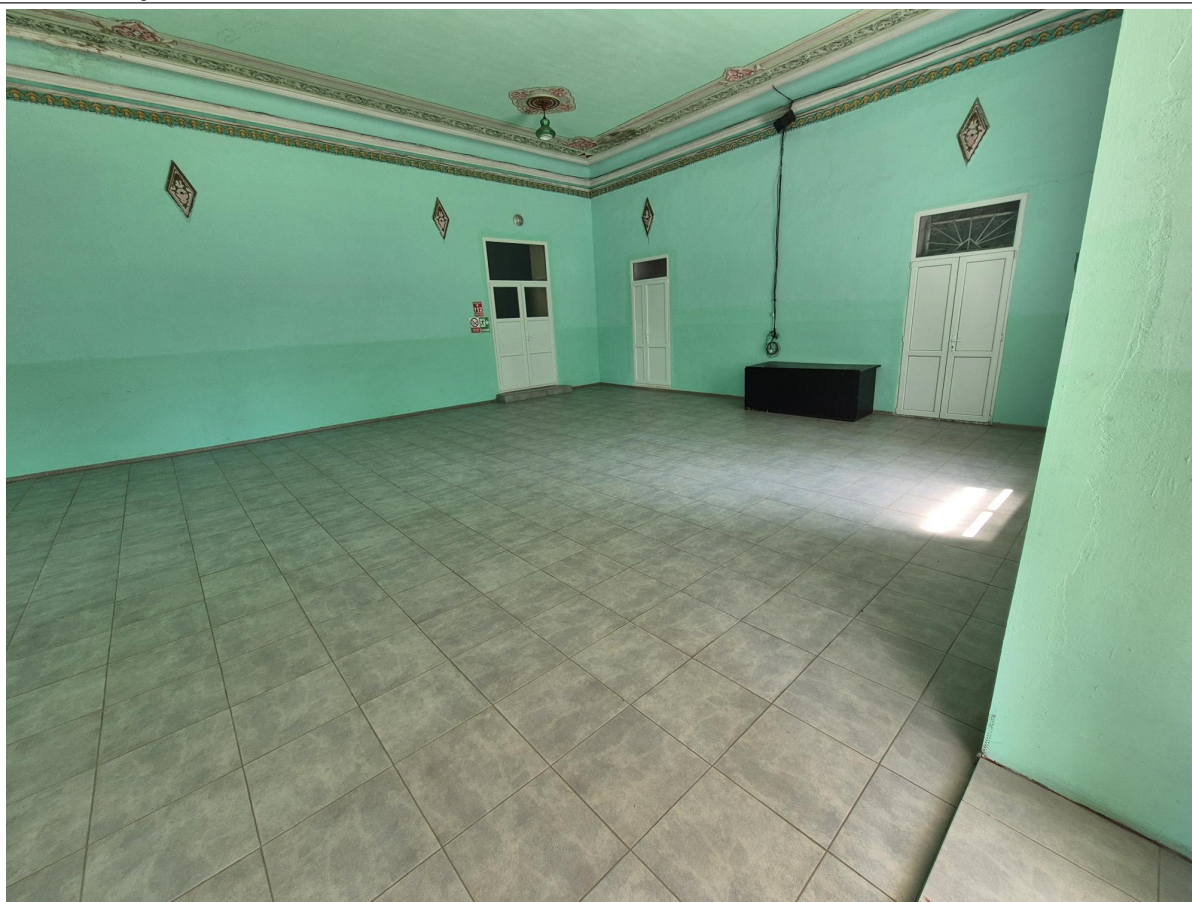
## **Galerie - Intrare în clădire**

| Intrarea în clădire este la nivelul solului: | Nu |
| La intrare sunt trepte: | Da, 8 trepte , Înălțime totală a treptelor/scărilor (cm)18 cm |
| Ușa se deschide în interior sau exterior: | Exterior |
| Înălțimea pragului ușii (de la nivelul solului până la nivelul superior al pragului): | 144 cm<br>! Pentru h - până în 20 cm – se aplica regula de 1:10<br>! La fiecare 9 m de cm x 140 cm |
| Dacă există trepte, sunt semnalate treptele cu elemente contrastante și/sau tactile: | Nu<br>Standard: prima și ultima treaptă trebuie semnalate în culori contrastante |
| Există rampă de acces: | Nu |

| Categorii | Indicatori | Date colectate |
|---|---|---|
| | Dimensiuni ușă de intrare: | Dublă: 75 cm + 75 cm<br>Standard: lumina ușii duble trebuie să fie de minim 90 cm<br>Ușa mică din cea dublă se deschide |
| | Prag ușă de intrare: | Prag exterior și interior cu înălțimile: 2 + 1 cm<br>Standard: pragul trebuie să fie de maxim 2 cm |
| | Ușile de la intrare și din interiorul clădirii sunt dotate/marcate corespunzător cu semne contrastante: | Nu<br>Standard: este o diferență de culoare contrastantă (culori închise / culori deschise) între perete și podea |
