# Formular de evaluare a condițiilor de accesibilitate a clădirilor publice

Data: 07-06-2025

Echipa de evaluare: Vendan Service SRL, Monitor de accesibilitate

| Categorii | Indicatori | Date colectate |
|---|---|---|
| Instituția: | Liceul Teoretic "Ion Creanga", BESV 29/11 | |

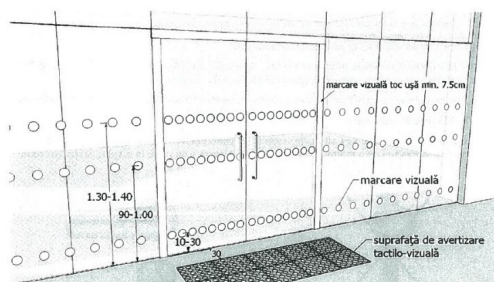
Fig. V.24. – Exemplu de conformare a suprafețelor vitrate în cadrul foi de ușă și realizarea contrastului vizual, atunci când ușa și suprafețele adiacente sunt vitrate

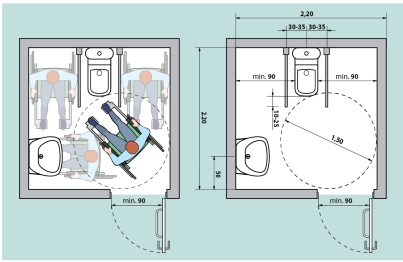
Fig. V.42.a Aranjarea unei cabine WC adaptate - tip A

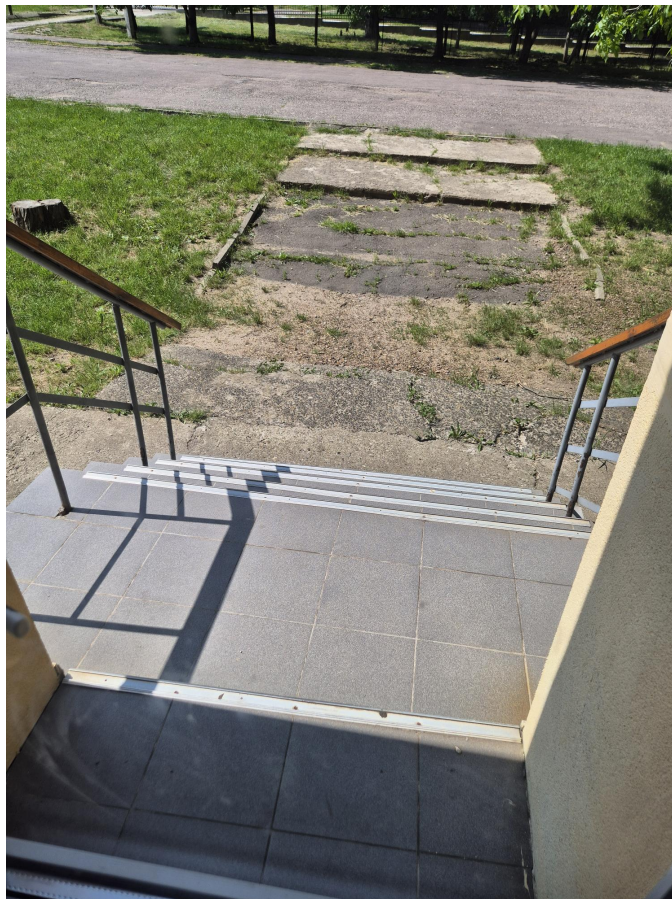
## Galerie - Intrare în clădire

| Scări/Trepte: | Da, 6 scări/trepte , înălțimea:18 cm |
| Nivel: | Înclinat în urcuș |

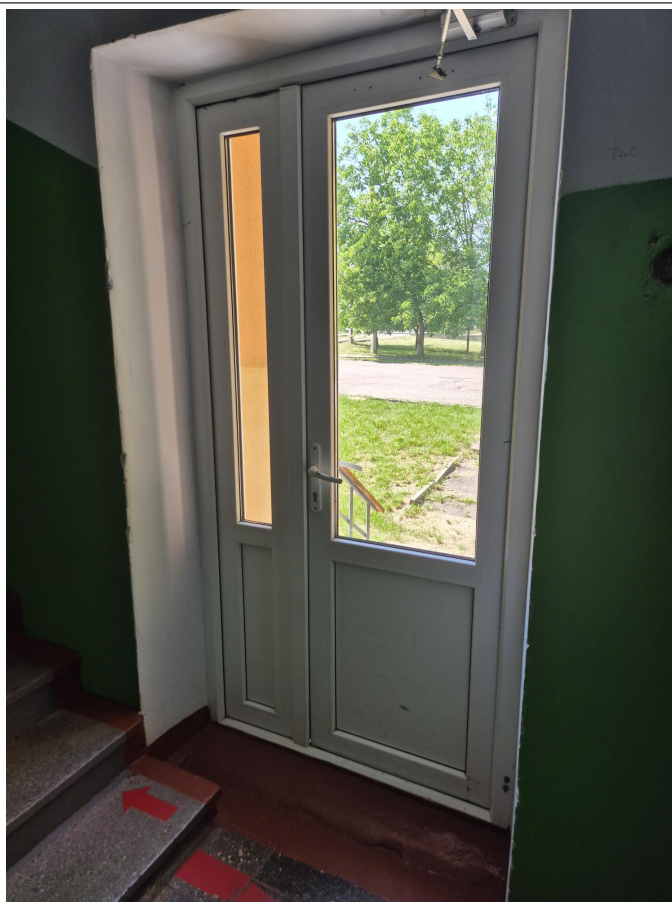
## Galerie - Uși

| Categorii | Indicatori | Date colectate |
|---|---|---|
| | Dimensiuni ușă de intrare: | Dublă: 65 cm + 35 cm<br><b>Standard: lumina ușii duble trebuie să fie de minim 90 cm</b><br>Ușa mică din cea dublă se deschide |
| | Prag ușă de intrare: | Prag exterior și interior cu înălțimi de: 3 + 3 cm<br><b>Standard: pragul trebuie să fie de maxim 2 cm</b> |
| | Ușile de la intrare și din interiorul clădirii sunt dotate/marcate corespunzător cu semne contrastante: | Nu<br><b>Standard: este o diferență de culoare contrastantă (culori închise / culori deschise) între perete și podea</b> |

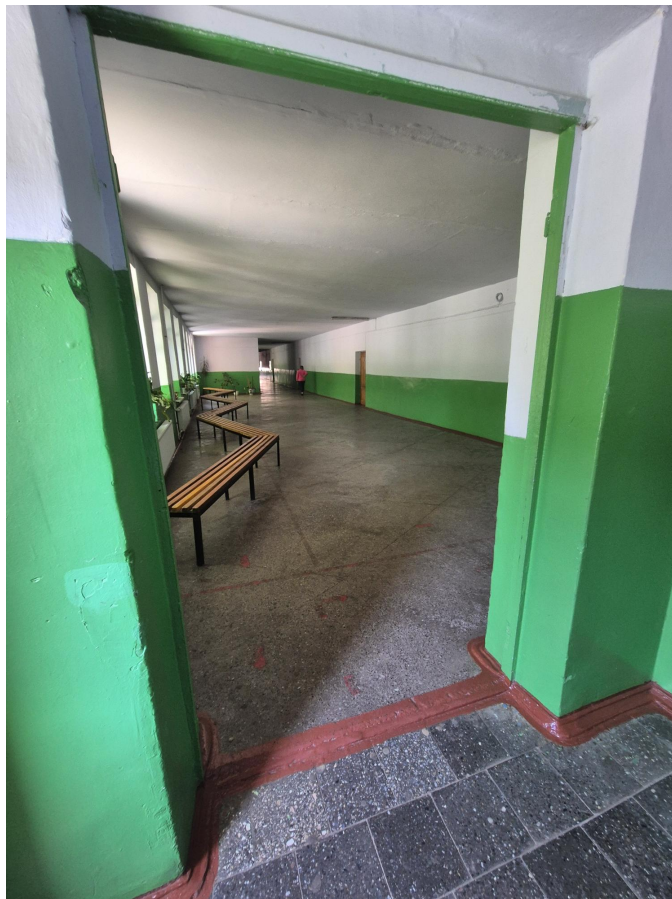
## **Galerie - Sala de prestare a serviciului**

| Categorii | Indicatori | Date colectate |
|---|---|---|
| | În sală este spațiu de manevră pentru un scaun rulant cu diagonala minimă de 140 cm: | Da |
| | Spațiul interior este suficient iluminat: | Da |
| | Culori contrastante pentru sală: | Da<br>Standard: este o diferență de culoare contrastantă (culori închise / culori deschise) între perete și podea |

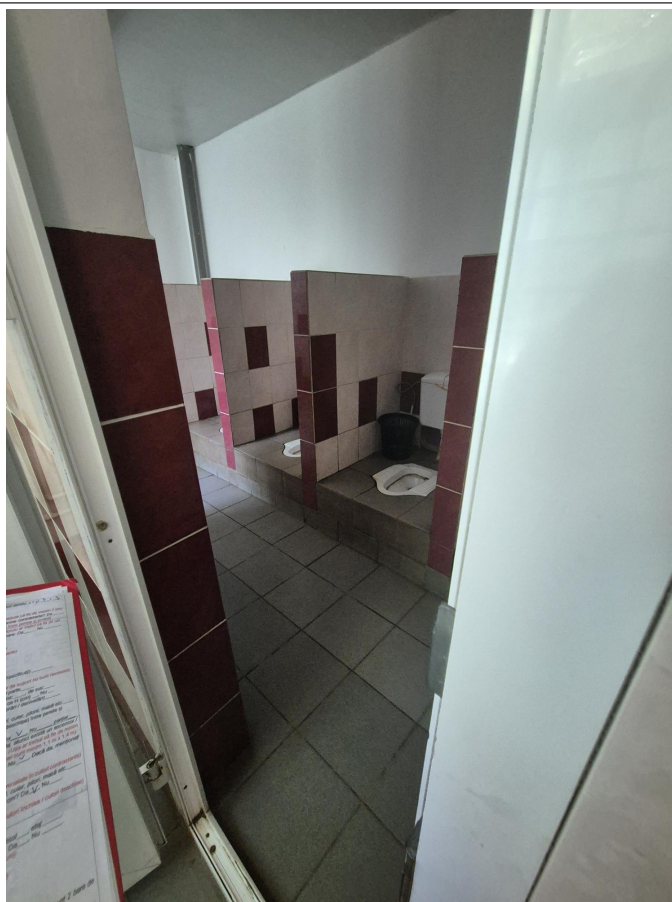
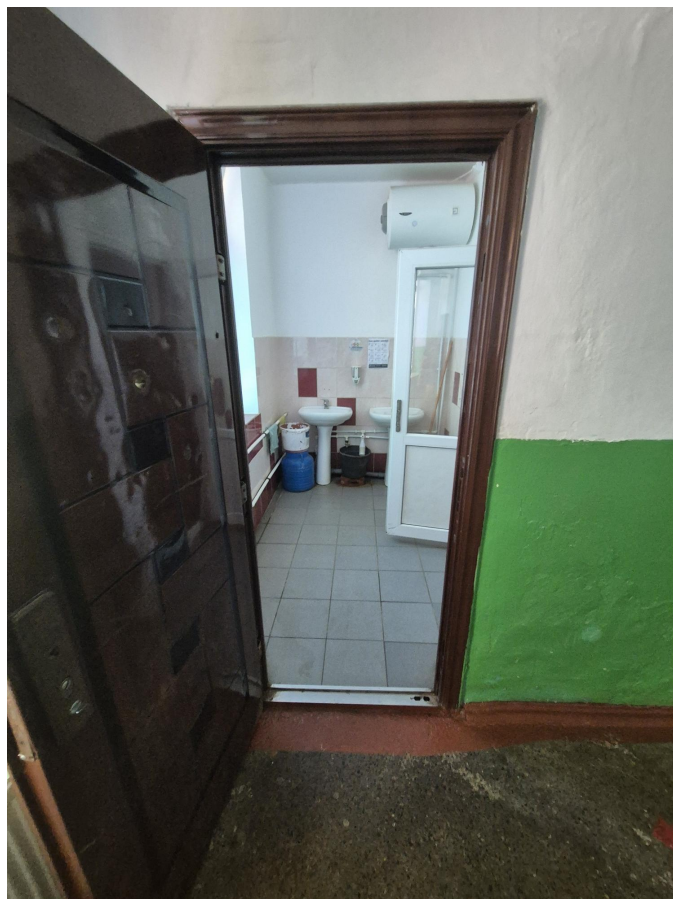
## **Galerie - Grup sanitar**

| Ușa de intrare WC interior, lățime: | 85 cm<br>Standard: ușa trebuie să fie de minim 90 cm |
| Prag ușă de intrare: | Prag cu înălțimea: 3 cm<br>Standard: maxim 2 cm |
| Dimensiuni cabină WC: | 90 cm x 90 cm<br>Standard: minim 160 x 180 cm |
| Prag ușa cabină WC: | Prag cu înălțimea: 35 cm<br>Standard: maxim 2 cm |
| Tipul vasului WC: | Vas wc turcesc |
| Vasul WC are bare de suport: | Nu |
| Este spațiu liber sub lavoar: | Da , dimensiunea de: 35 cm<br>Standard: minim 67 cm |
