# Formular de evaluare a condițiilor de accesibilitate a clădirilor publice

Data: **21-06-2025**

| Categorii | Indicatori | Date colectate |
|---|---|---|
| Localitate, raion: | Horodiste (Rezina) | |
| Instituția: | BESV-26/17 cantina socială-grădiniță | |

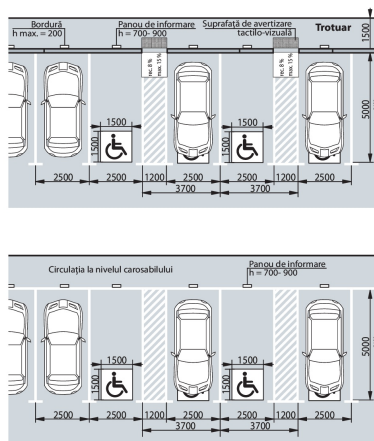
Fig. IV.18 Parcare pe o direcție perpendiculară față de carosabil

Parcare obișnuită:

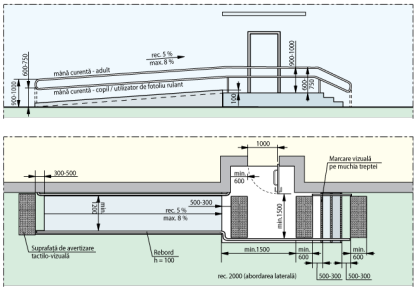
Fig. V.32.b Rampă de acces paralelă cu intrare în clădire

Intrarea în clădire este la nivelul solului: Da

Ușa se deschide în interior sau exterior: Exterior

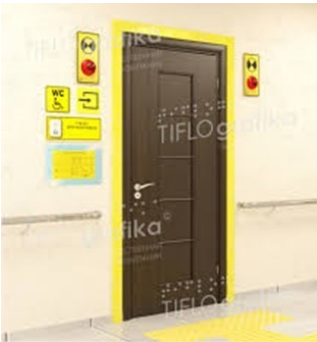
Fig. V.23. — Exemplu de conformare a suprafețelor vitrate în cadrul foi de ușă și realizarea contrastului vizual

| Ușile de la intrare și din interiorul clădirii sunt dotate/marcate corespunzător cu semne contrastante: | Da<br>Standard: este o diferență de culoare contrastantă (culori închise / culori deschise) între perete și podea |

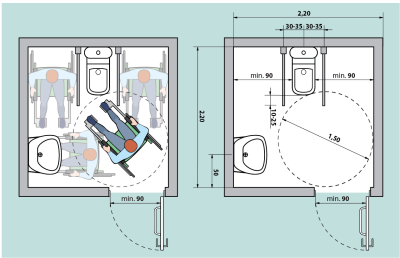
Fig. V.42.a Amenajarea unei cabine WC adaptate - tip A

| Grup sanitar în exterior: | Da |
| Grup sanitar în interior: | Nu |
