# Formular de evaluare a condițiilor de accesibilitate a clădirilor publice

Echipa de evaluare: Asociația Obștească Agenția pentru Dezvoltare Regională (AO ADR) "Habitat", Monitor de accesibilitate

| Categorii | Indicatori | Date colectate |
|---|---|---|
| Instituția: | BESV-26/18 sală festivă grădiniță | |

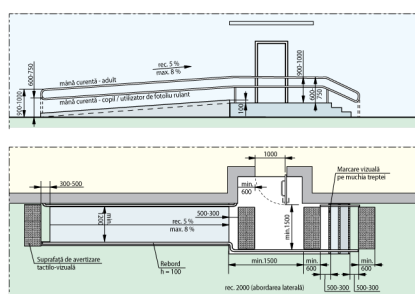
Fig. V.32.b Rampă de acces paralelă cu intrare în clădire

| Există rampă de acces: | Nu |
| Nu există rampă, dar sunt șine metalice: | Nu |

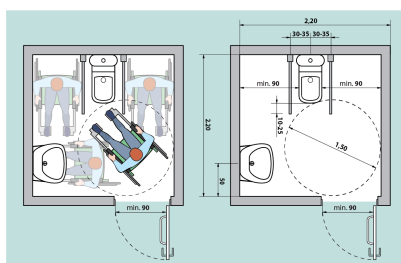
Fig. V.42a Amenajarea unei cabine WC adaptate - tip A

| Dimensiuni grup sanitar: | 158 cm x 178 cm<br>Standard: minim 160 x 180 cm |
| Dimensiuni cabină WC: | 158 cm x 178 cm<br>Standard: minim 160 x 180 cm |

| Categorii | Indicatori | Date colectate |
|---|---|---|
| | Vasul WC are bare de suport: | Nu |
