# Formular de evaluare a condițiilor de accesibilitate a clădirilor publice

Data: 11-06-2025

| Categorii | Indicatori | Date colectate |
|---|---|---|
| Instituția: | BESV-18/59 (Căminul cultural) | |

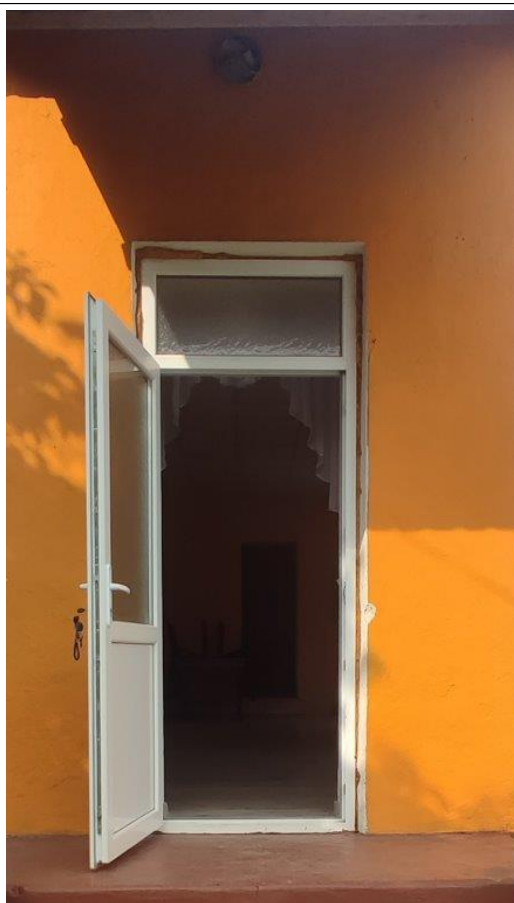
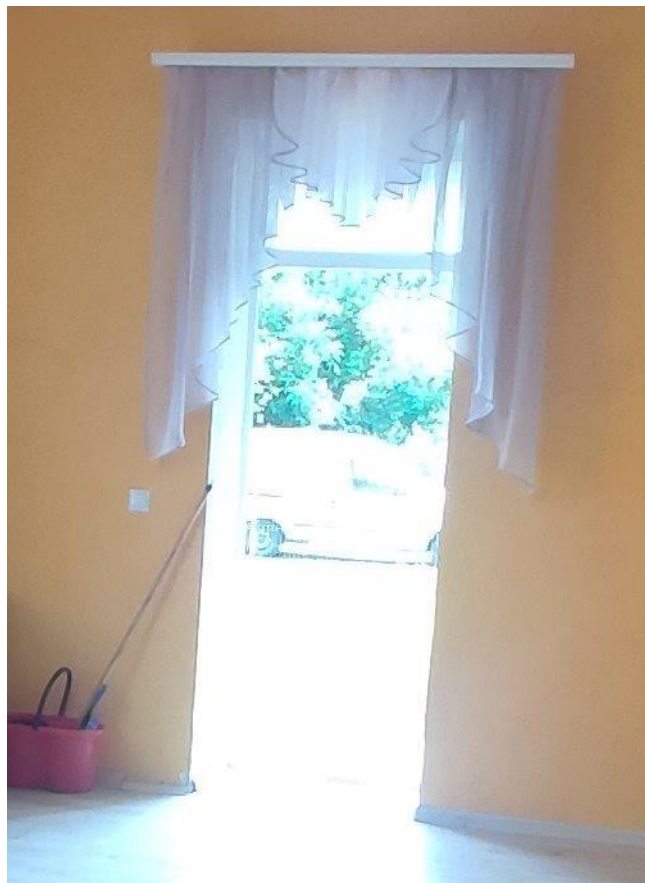
## Galerie - Uși

| Dimensiuni ușă de intrare: | Simplă: 81 cm<br>Standard: trebuie să fie de minim 90 cm |
| Prag ușă de intrare: | Prag exterior și interior cu înălțimile: 8 + 4 cm<br>Standard: pragul trebuie să fie de maxim 2 cm |
| Ușile de la intrare și din interiorul clădirii sunt dotate/marcate corespunzător cu semne contrastante: | Nu<br>Standard: este o diferență de culoare contrastantă (culori închise / culori deschise) între perete și podea |

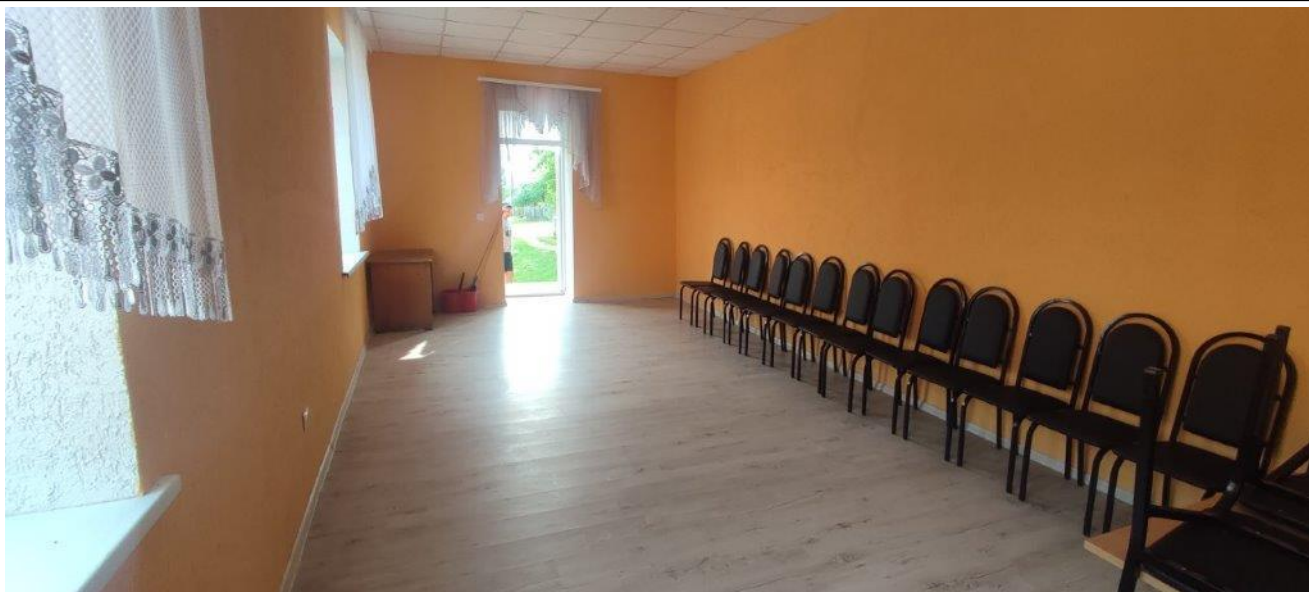
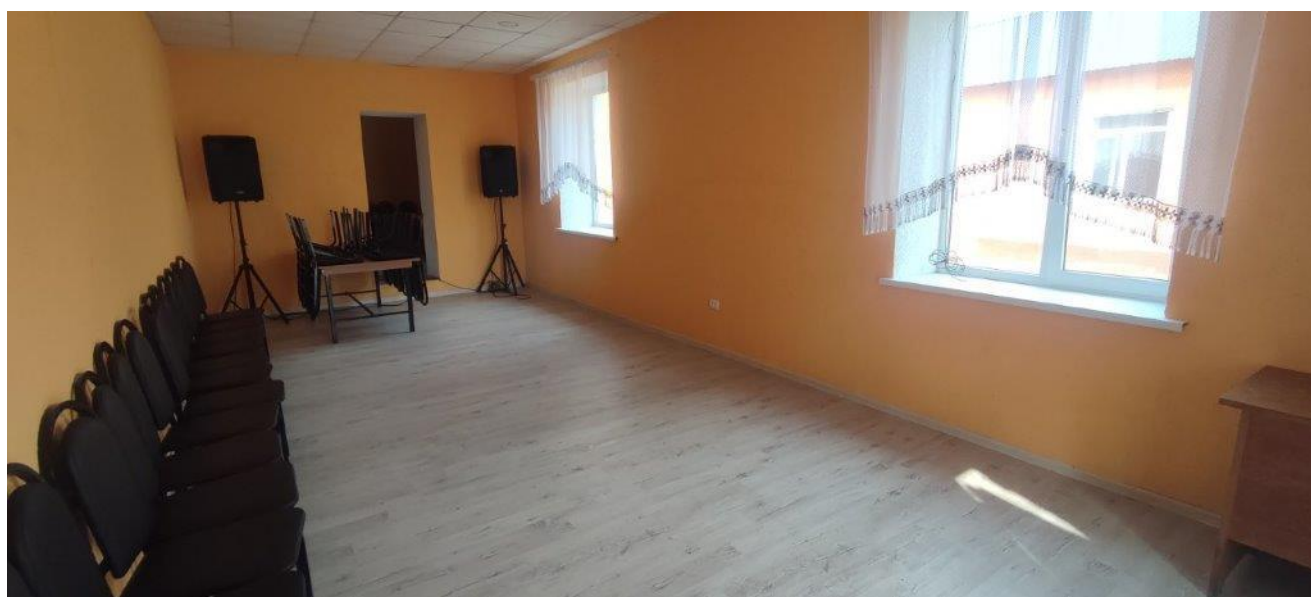
**Galerie - Sala de prestare a serviciului**

În sală este spațiu de manevră pentru un scaun rulant cu diagonala minimă de 140 cm:

Spațiul interior este suficient iluminat:

Culori contrastante pentru sală:
