# Formular de evaluare a condițiilor de accesibilitate a clădirilor publice

| Categorii | Indicatori | Date colectate |
|---|---|---|
| Localitate, raion: | Trifanesti (Floresti) | |
| Instituția: | BESV-18/64 (primăria) | |

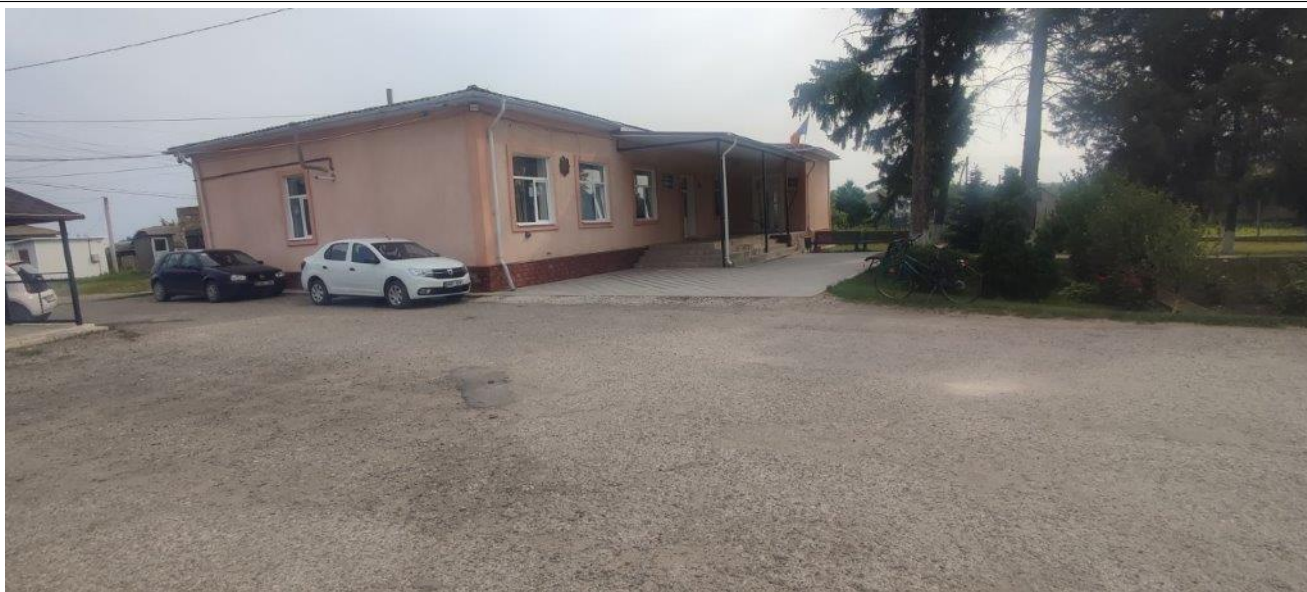
## Galerie - Loc de parcare

| Parcare obișnuită: | Nu , dar există loc unde poate fi amenajată parcare |
| Locuri de parcare amenajate pentru persoanele cu dizabilități: | Nu |

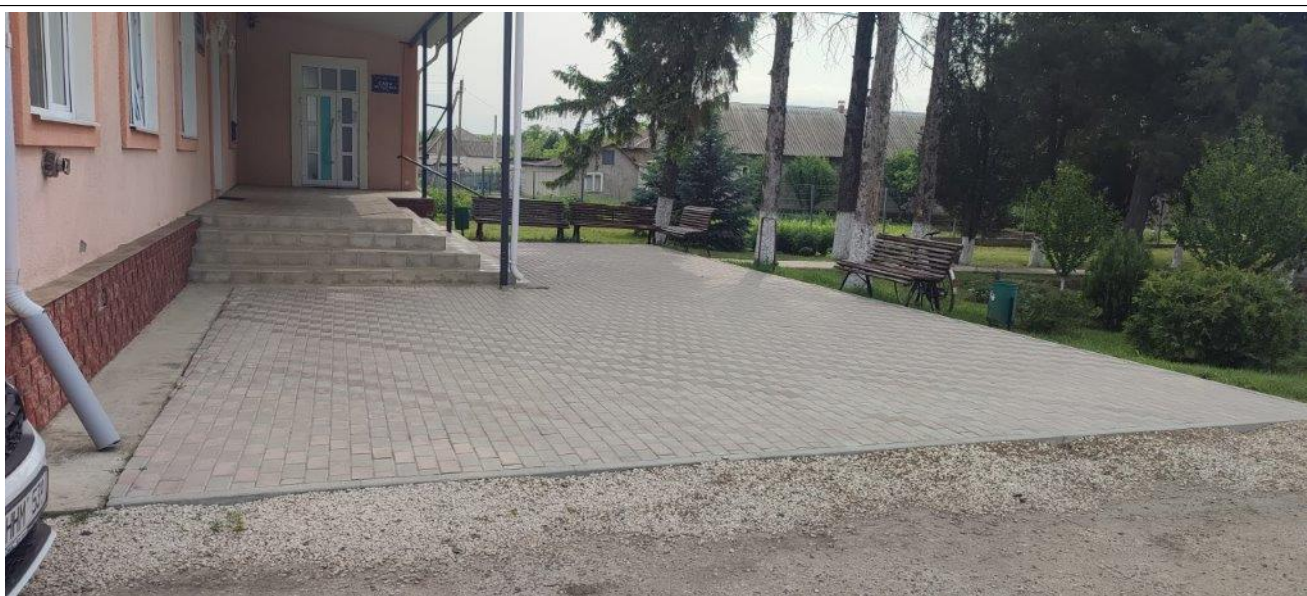
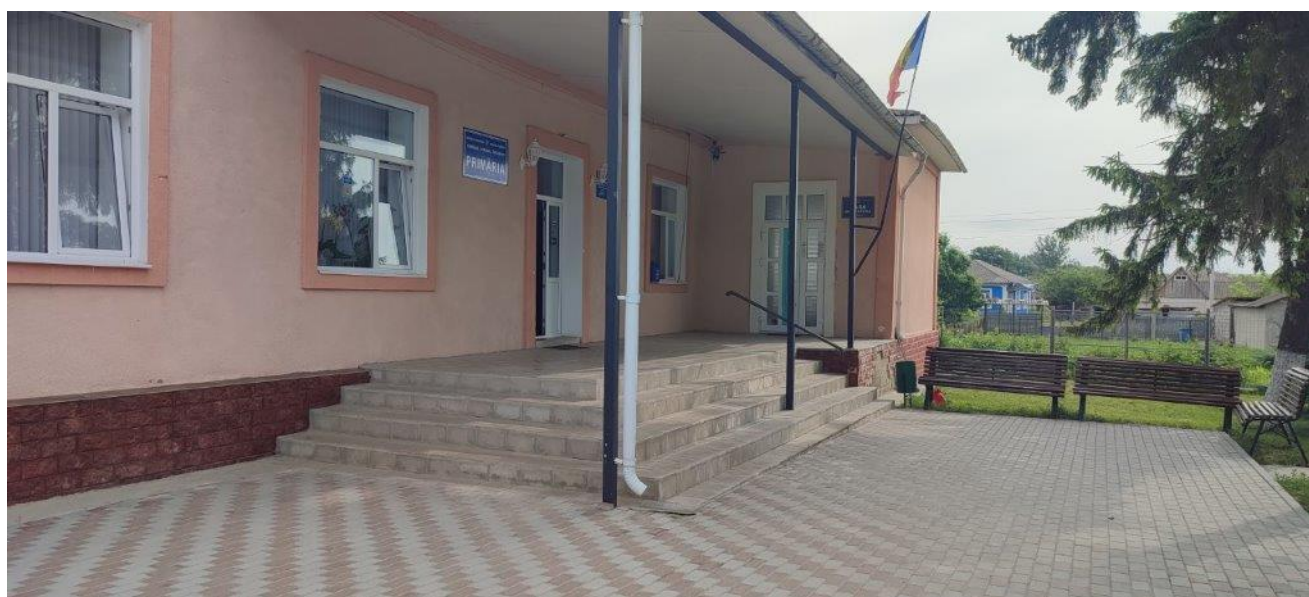
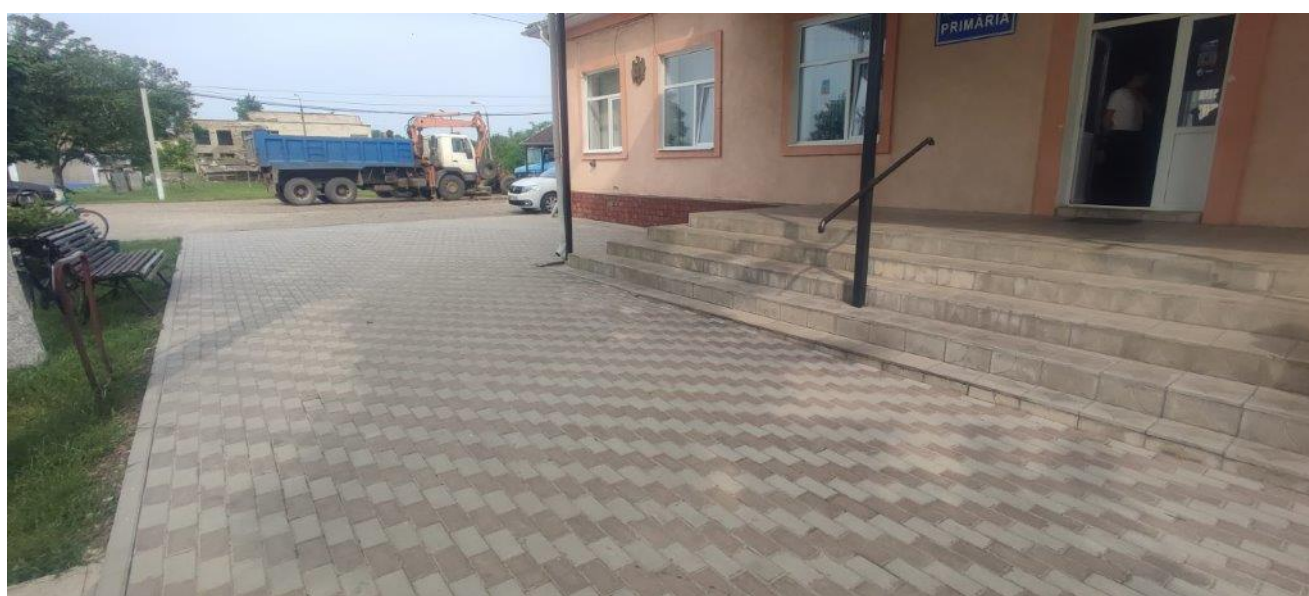
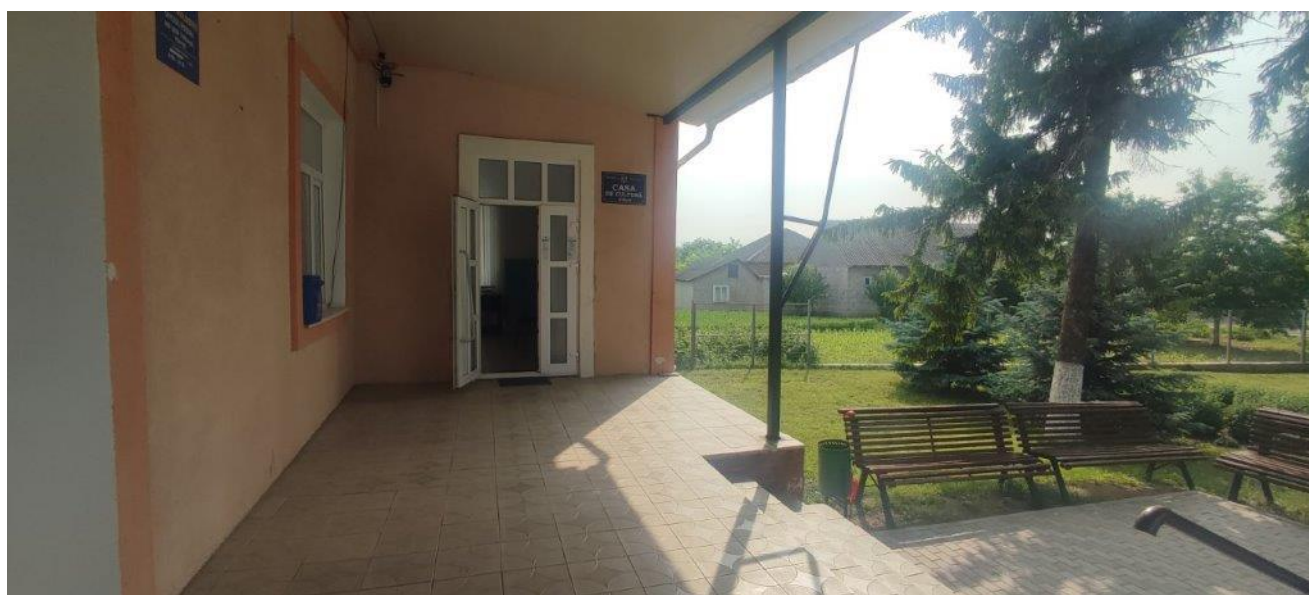
## Galerie - Intrare în clădire

| Intrarea în clădire este la nivelul solului: | Nu |
| La intrare sunt trepte: | Da, 4 trepte , Înălțime totală a treptelor/scărilor (cm)74 cm |
| Înălțimea pragului ușii (de la nivelul solului până la nivelul superior al pragului): | 74 cm<br>Standard: Se aplica regula de 1:12 |
| Dacă există trepte, sunt semnalate treptele cu elemente contrastante și/sau tactile: | Nu<br>Standard: prima și ultima treaptă trebuie semnalate în culori contrastante |
| Există rampă de acces: | Nu |

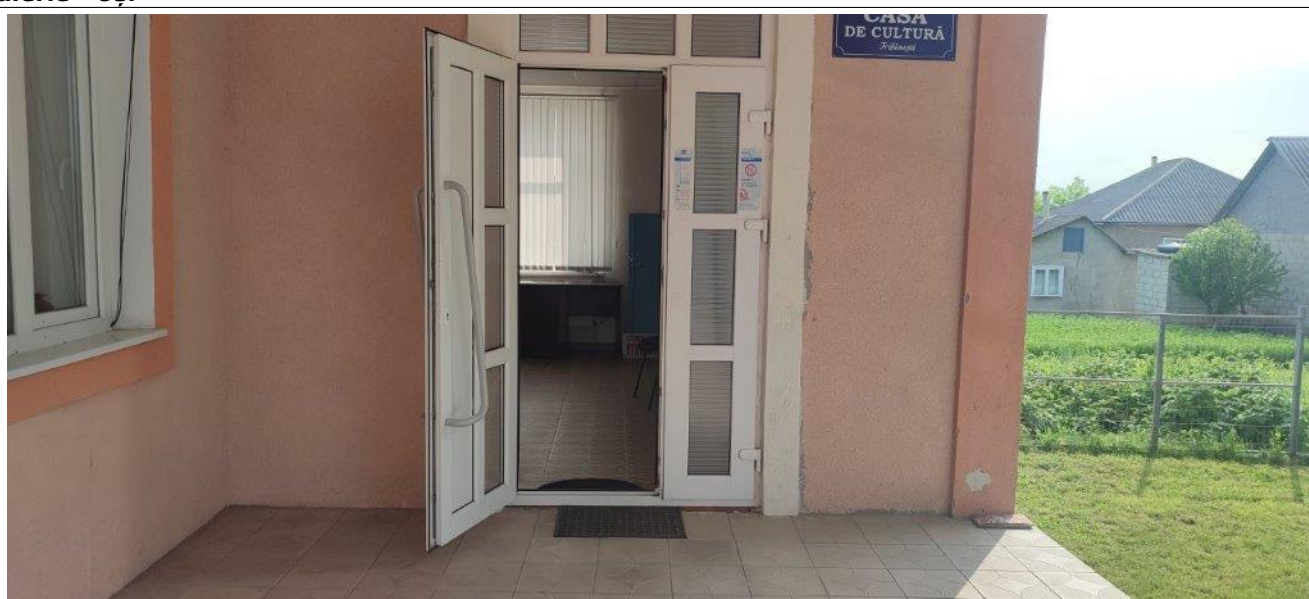
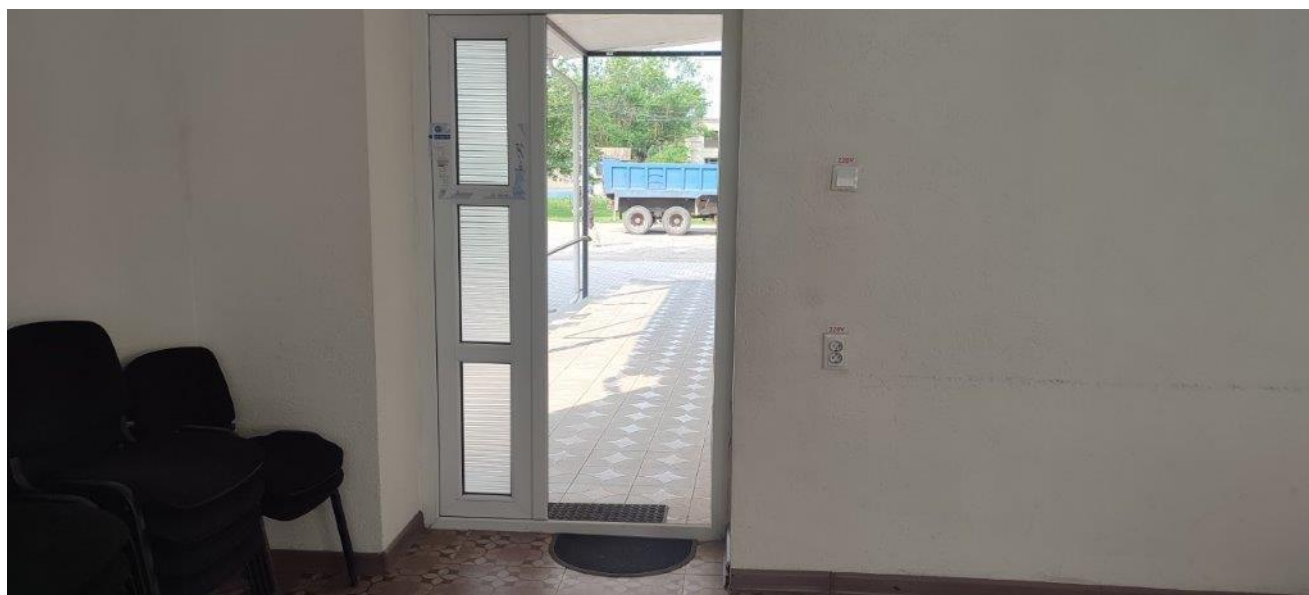
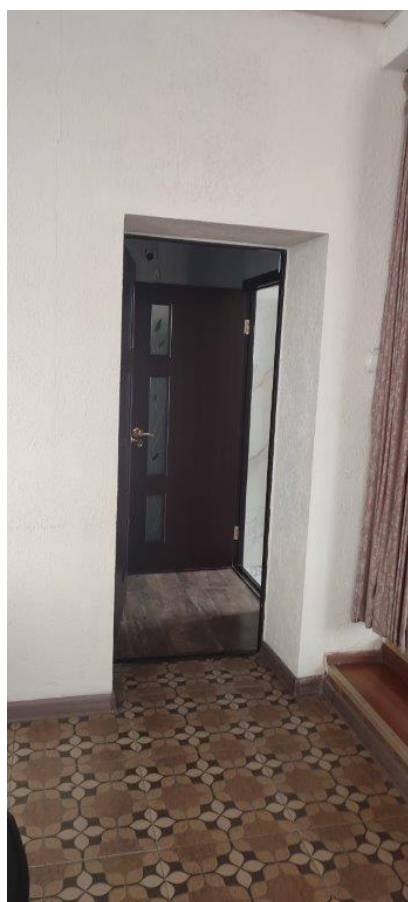
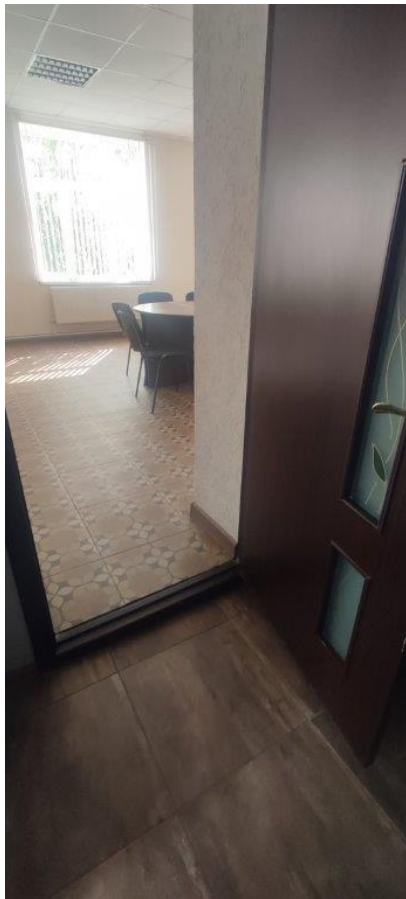
## Galerie - Uși

| Categorii | Indicatori | Date colectate |
|---|---|---|
| | Dimensiuni ușă de intrare: | Dublă: 68 cm + 45 cm<br>Standard: lumina ușii duble trebuie să fie de minim 90 cm<br>Ușa mică din cea dublă se deschide |
| | Prag ușă de intrare: | Prag exterior și interior cu înălțimile: 6 + 9 cm<br>Standard: pragul trebuie să fie de maxim 2 cm |
| | Praguri de la ușile de interior: | Prag 1 cu înălțimea: 7 cm<br>Standard: pragul trebuie să fie de maxim 2 cm |
| | Ușile de la intrare și din interiorul clădirii sunt dotate/marcate corespunzător cu semne contrastante: | Nu<br>Standard: este o diferență de culoare contrastantă (culori închise / culori deschise) între perete și podea |

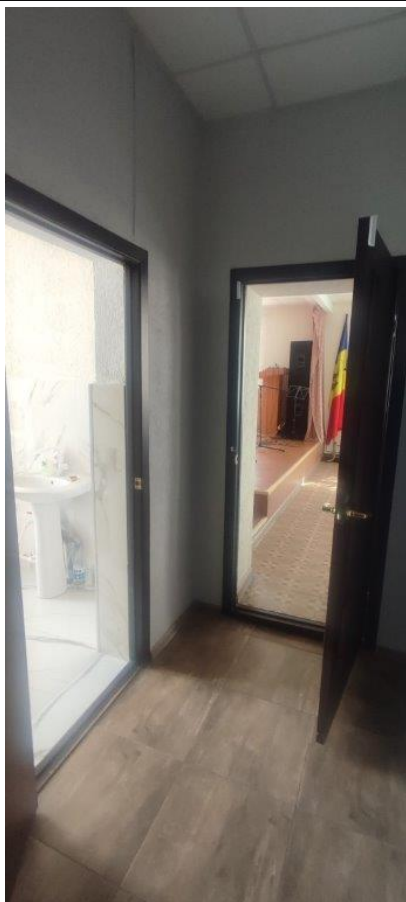
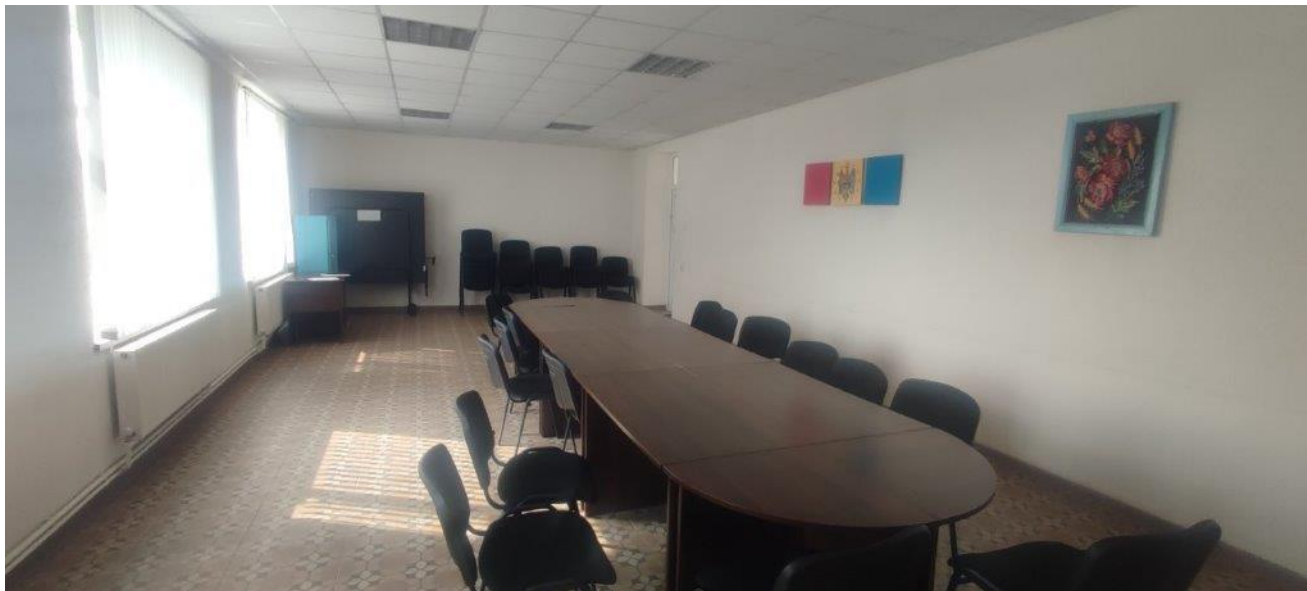
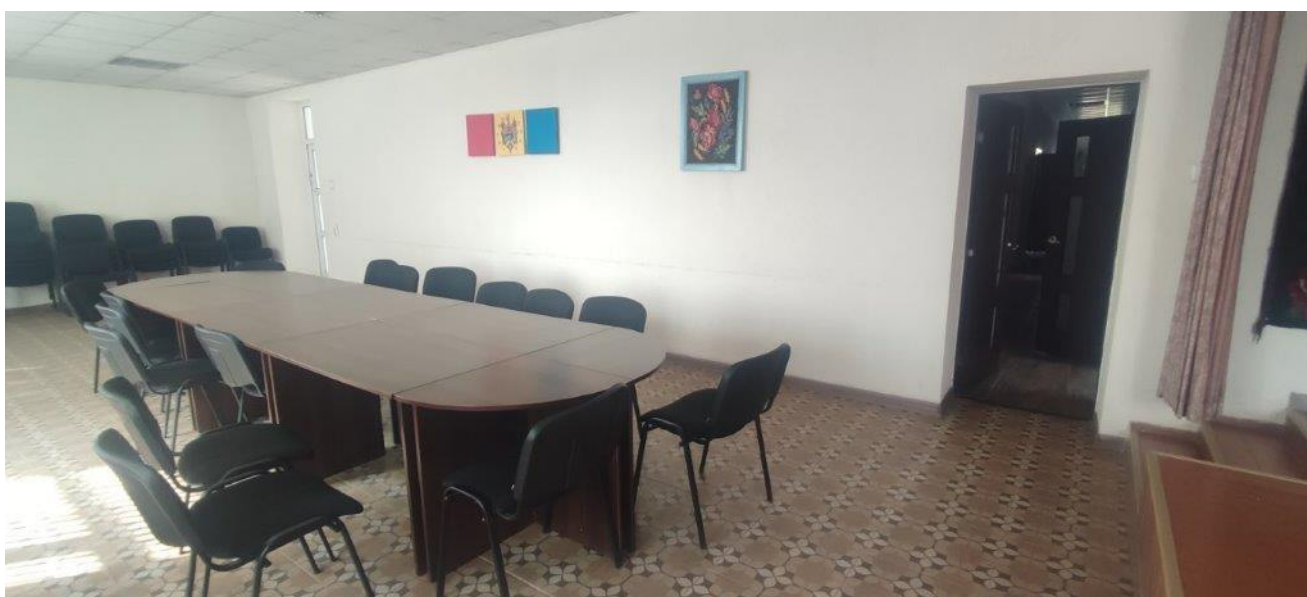
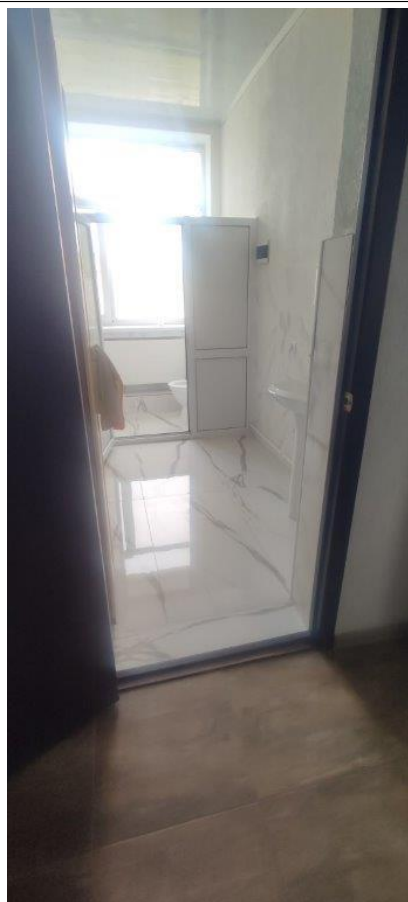
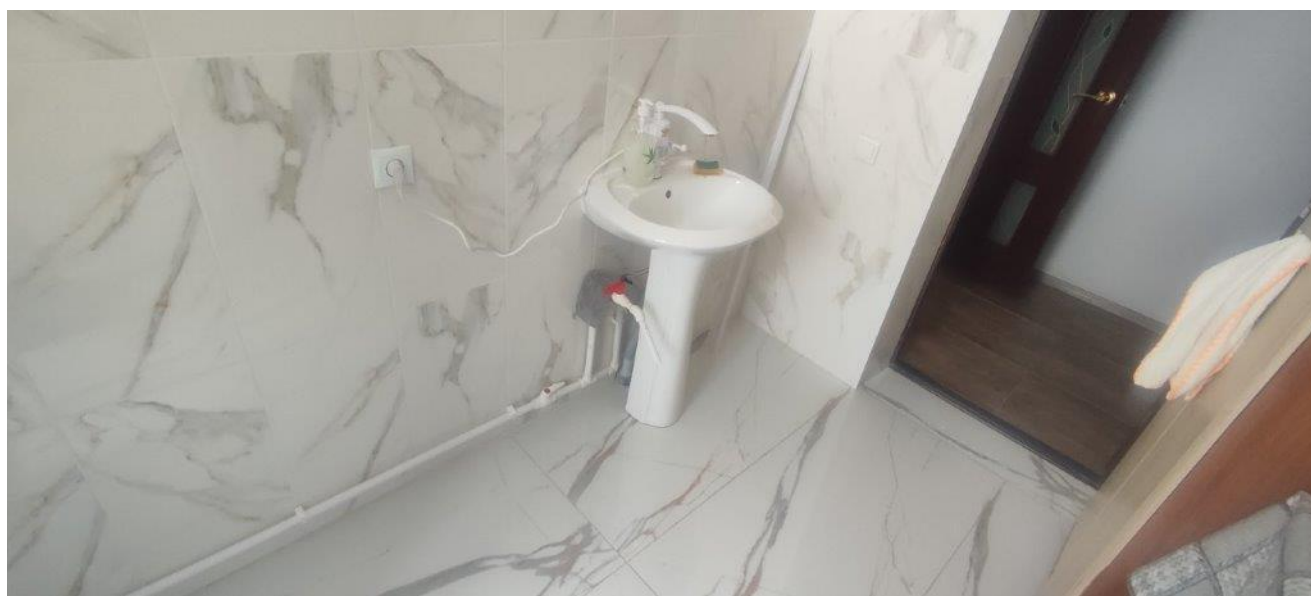
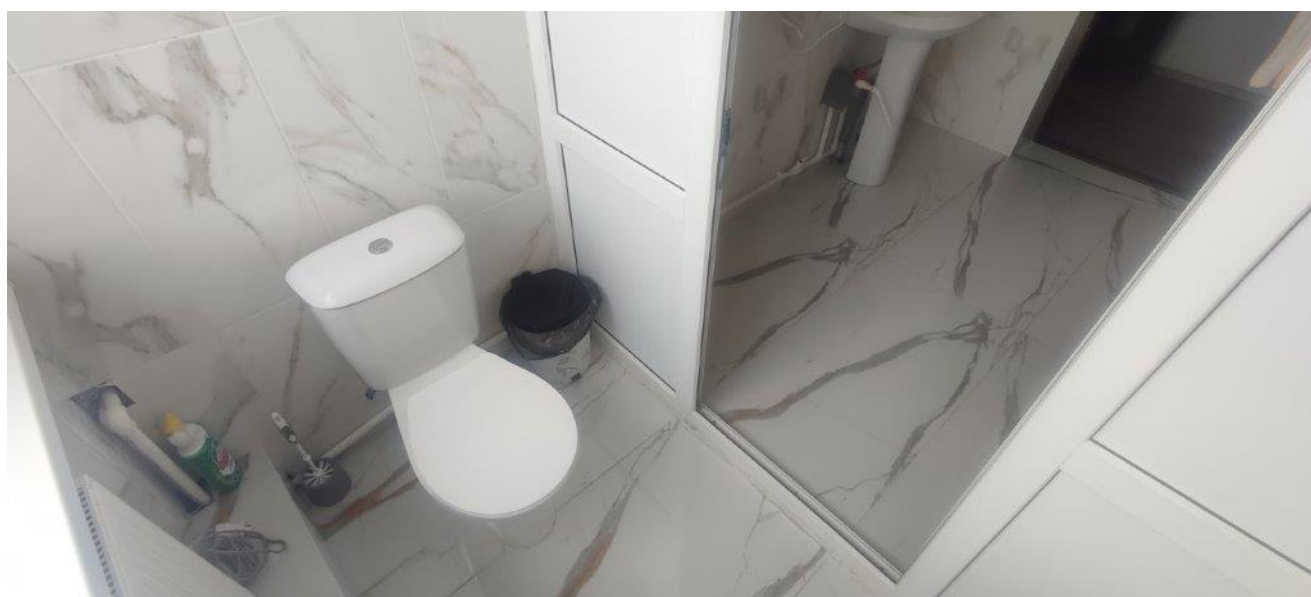
**Galerie - Coridoare**

| Coridoare: | Da |
| Lățimea coridorului (în cel mai îngust loc) este peste 150 cm? | Da |
| Culori contrastante (este o diferență de culoare contrastantă (culori închise / culori deschise) între perete și podea): | Da |
| Iluminare bună (lumină de zi și lumină artificială) pe hol și pe culoarele principale: | Parțial |
