# Formular de evaluare a condițiilor de accesibilitate a clădirilor publice

| Categorii | Indicatori | Date colectate |
|---|---|---|
| Localitate, raion: | Ialpujeni (Cimislia) | |
| Instituția: | BESV-11/28(Caminul Cultural) | |

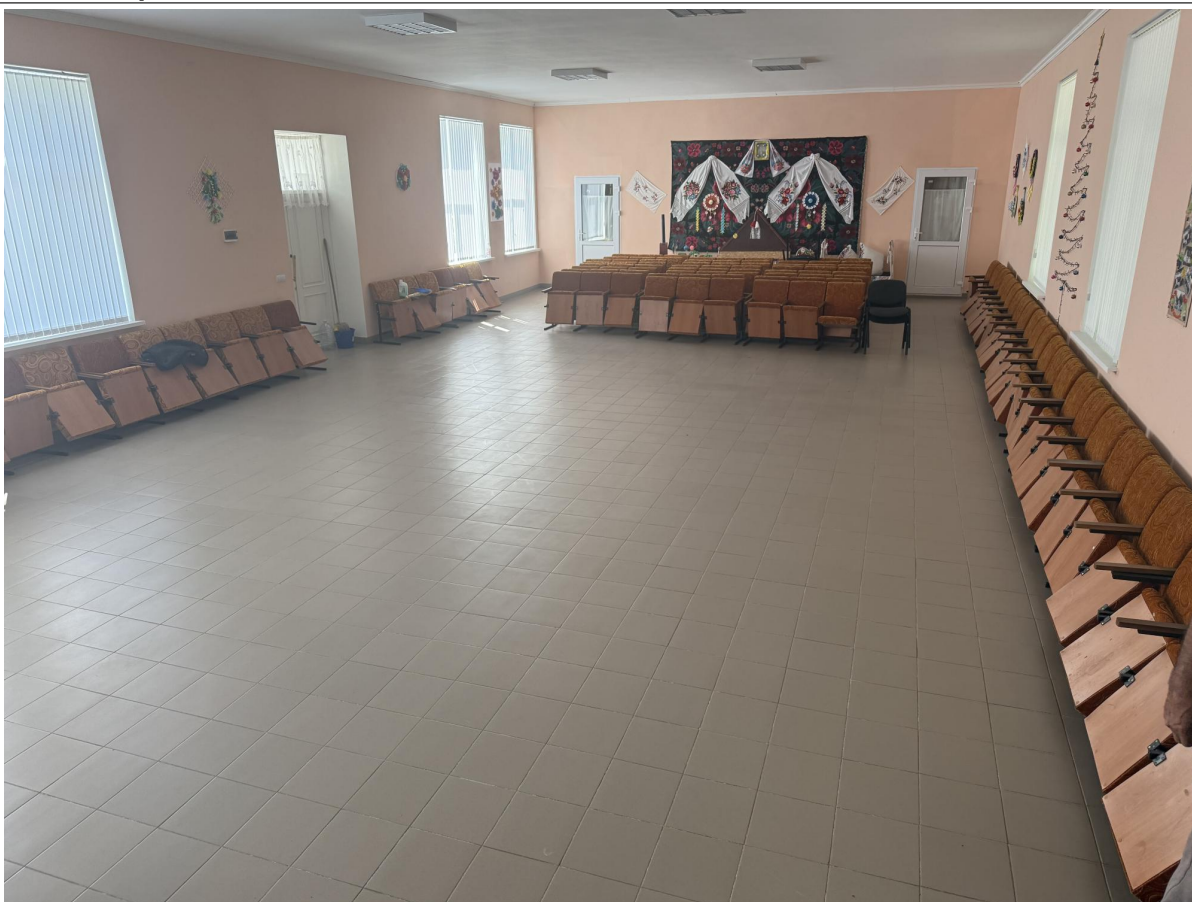
## Galerie - Sala de prestare a serviciului

Parter

Nu . Nu există opțiune alternativă pentru a urca la etaj

Da

Da  
Standard: este o diferență de culoare contrastantă (culori închise / culori deschise) între perete și podea
