# Formular de evaluare a condițiilor de accesibilitate a clădirilor publice

| Categorii | Indicatori | Date colectate |
|---|---|---|
| Localitate, raion: | Marienfeld (Cimislia) | |
| Instituția: | BESV-11/29(Caminul Cultural) | |

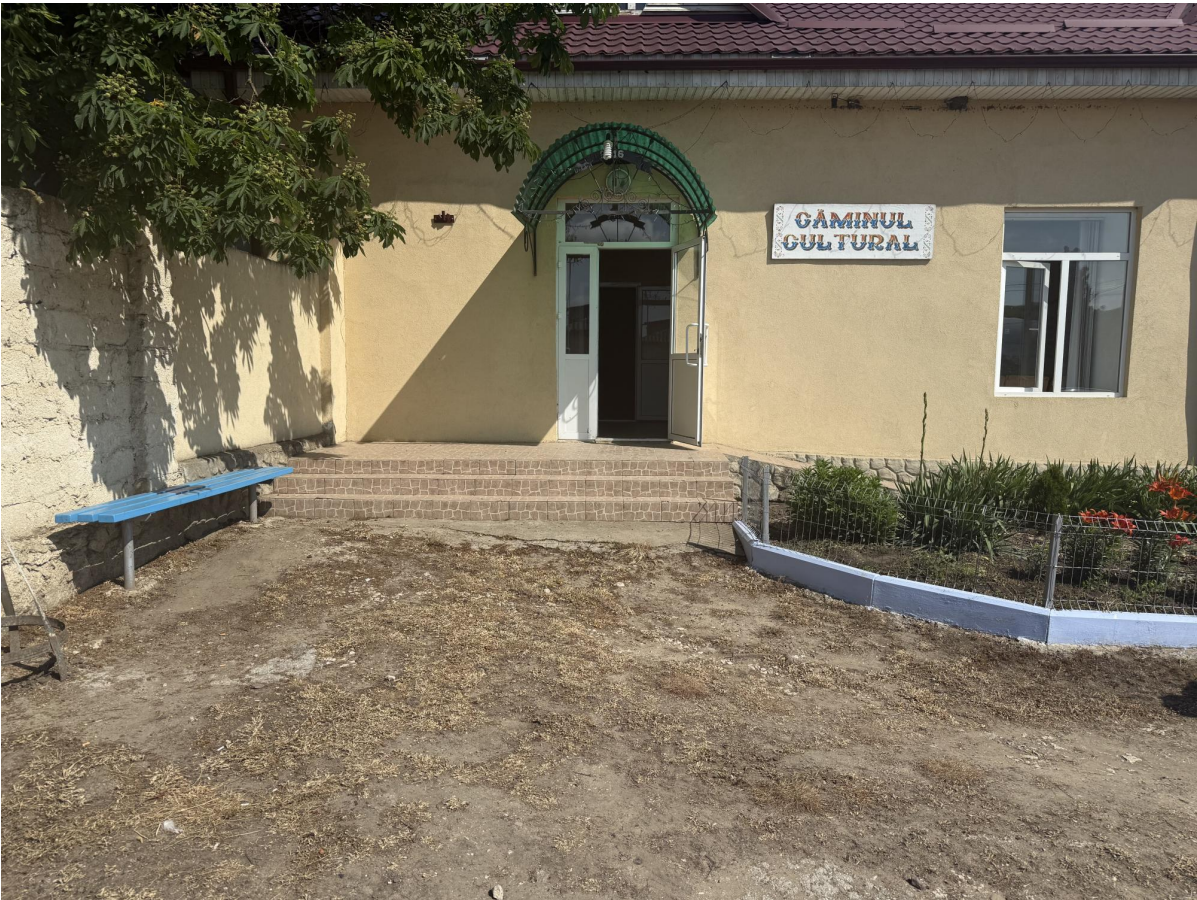
Galerie - Intrare în clădire

| La intrare sunt trepte: | Da, 3 trepte , Înălțime totală a treptelor/scărilor (cm)40 cm |
| Dacă există trepte, sunt semnalate treptele cu elemente contrastante și/sau tactile: | Nu<br>Standard: prima și ultima treaptă trebuie semnalate în culori contrastante |
| Există rampă de acces: | Nu |

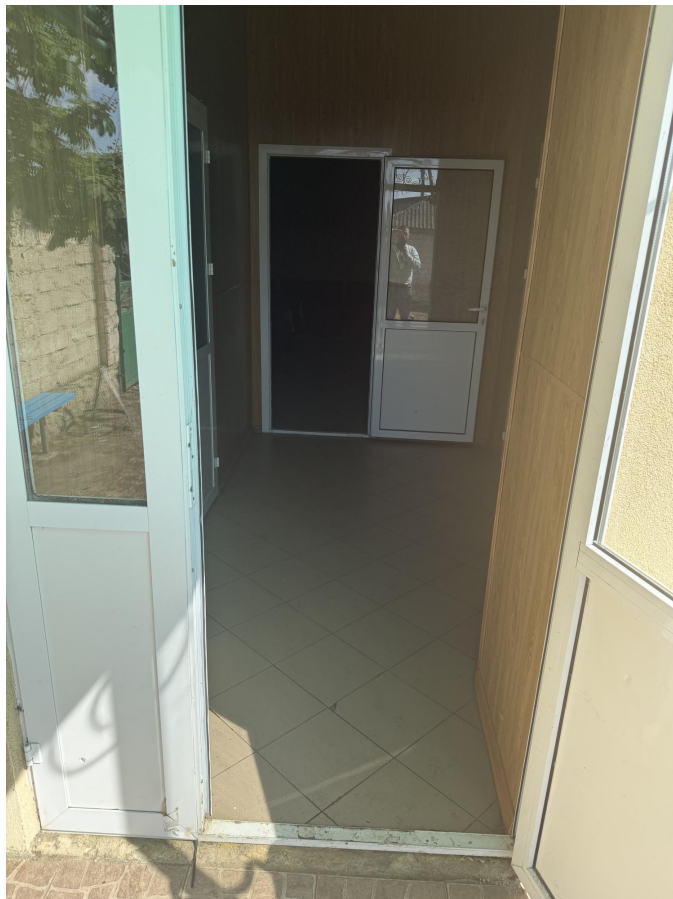
## Galerie - Uși

| Categorii | Indicatori | Date colectate |
|---|---|---|
| | Dimensiuni ușă de intrare: | Dublă: 80 cm + 30 cm<br>Standard: lumina ușii duble trebuie să fie de minim 90 cm<br>Ușa mică din cea dublă se deschide |
| | Prag ușă de intrare: | Un prag cu înălțimea: 2 cm<br>Standard: pragul trebuie să fie de maxim 2 cm |

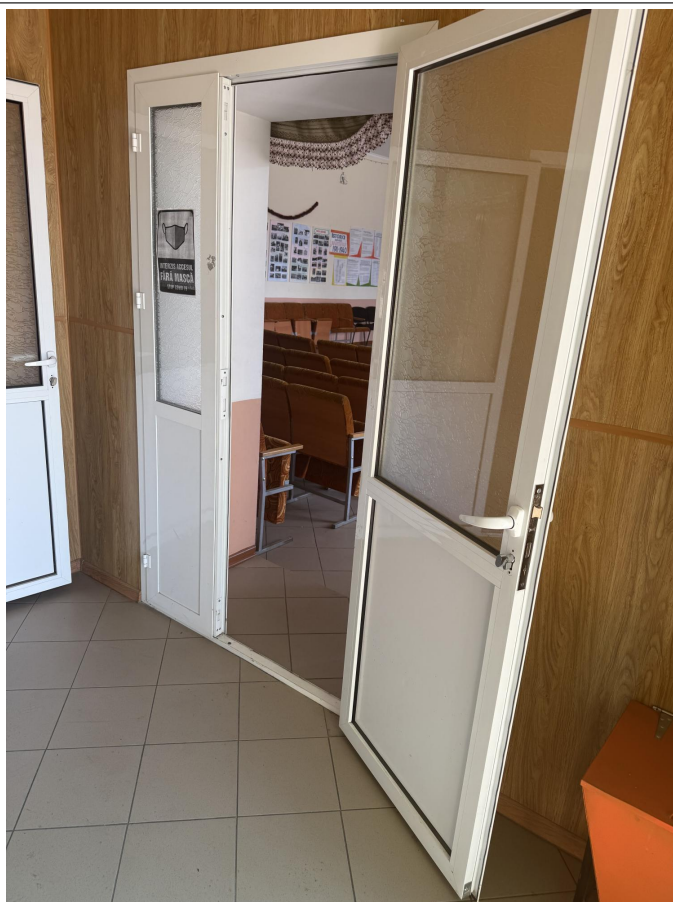
## Galerie - Coridoare

| Lățimea coridorului (în cel mai îngust loc) este peste 150 cm? | Da |
| Pardoseala/podeaua în coridor este suprafață accesibilă: | Da |
| Culori contrastante (este o diferență de culoare contrastantă (culori închise / culori deschise) între perete și podea): | Da |
