# Formular de evaluare a condițiilor de accesibilitate a clădirilor publice

Data: **16-06-2025**

| Categorii | Indicatori | Date colectate |
|---|---|---|
| Instituția: | BESV 26/15 Căminul cultural | |

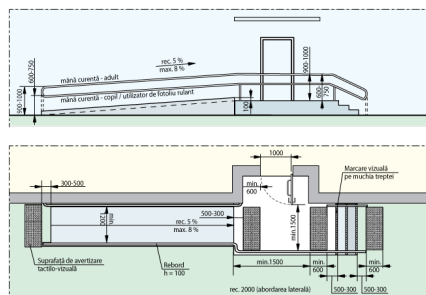
**Fig. V.32.b** Pampă de acces paralelă cu intrare în clădire

Intrarea în clădire este la nivelul solului:

-
