# Formular de evaluare a condițiilor de accesibilitate a clădirilor publice

Data: 03-06-2025

Echipa de evaluare: Ruducan Vadim, monitor de accesibilitate

| Categorii | Indicatori | Date colectate |
|---|---|---|
| Instituția: | BESV-11/30(Primarie) | |

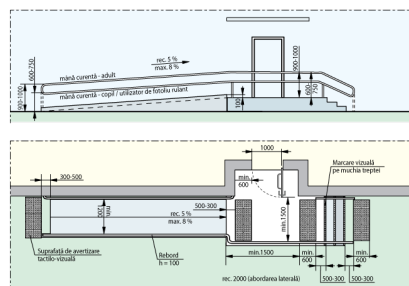
Fig. V.32.b Rampă de acces paralelă cu intrare în clădire

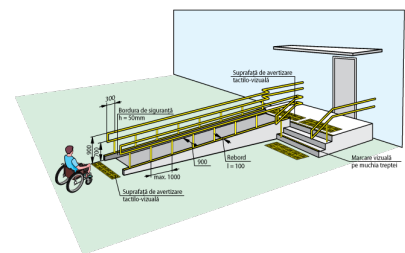
Fig. V.31.a Rampă de acces perpendiculară pe intrarea în clădire

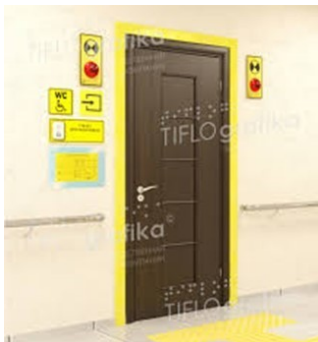
Fig. V.23. - Exemplu de conformare a suprafețelor vitrate în cadrul foi de ușă și realizarea contrastului vizual

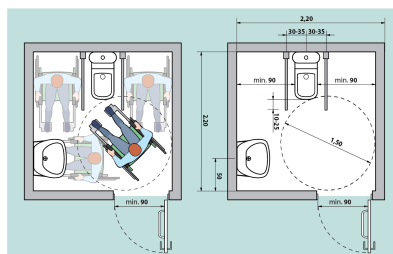
Fig. V.42.a Amenajarea unei cabine WC adaptate - tip A

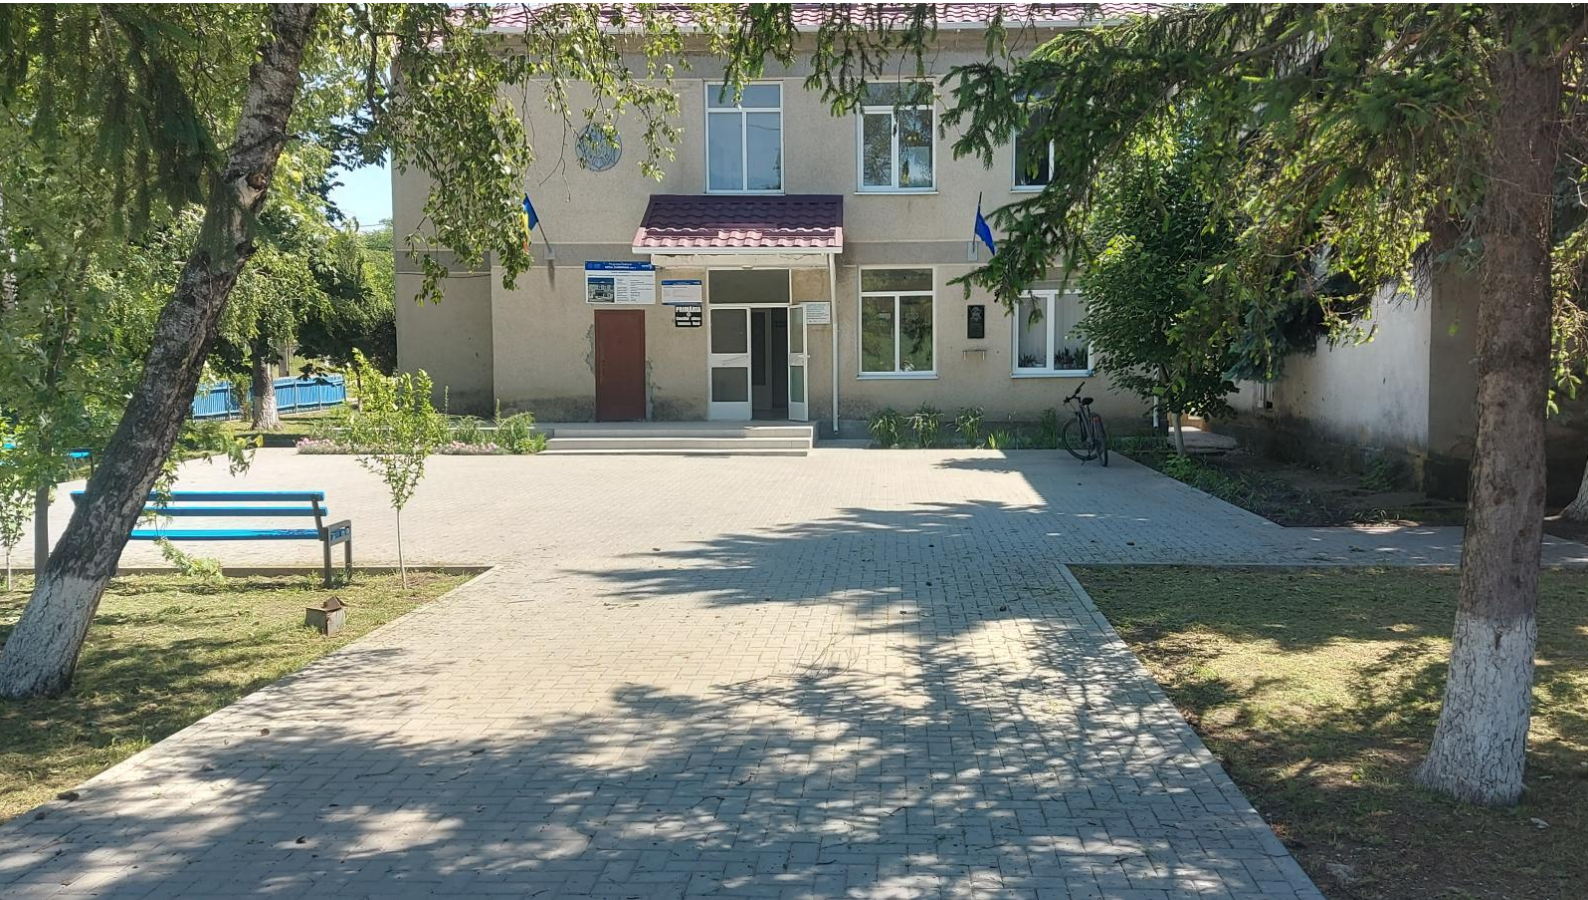
Galerie - Căi de acces către clădire

| Tip înveliș: | Asfalt + Pavaj |
| Drumurile/Căile de acces sunt: | Calitative |

| Parcare obișnuită: | Da |
| Locuri de parcare amenajate pentru persoanele cu dizabilități: | Nu |

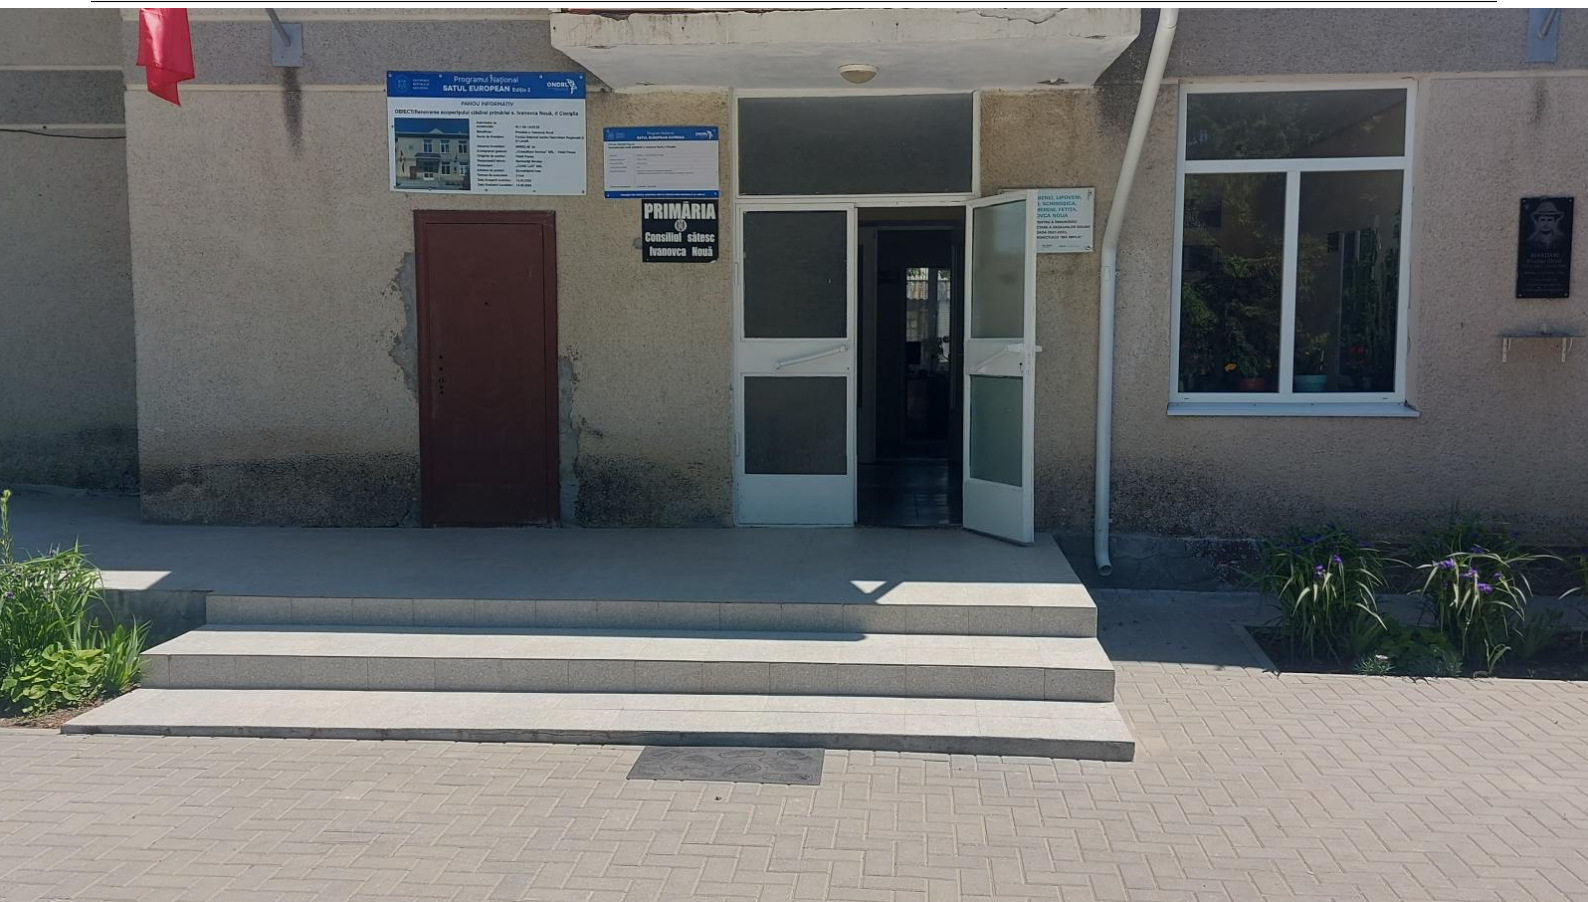
## Galerie - Intrare în clădire

| Categorii | Indicatori | Date colectate |
|---|---|---|
| | La intrare sunt trepte: | Da, 3 trepte , Înălțime totală a treptelor/scărilor (cm)30 cm |
| | Dacă există trepte, sunt semnalate treptele cu elemente contrastante și/sau tactile: | Nu<br>Standard: prima și ultima treaptă trebuie semnalate în culori contrastante |
| | Există rampă de acces: | Nu |

| Dimensiuni ușă de intrare: | Dublă: 80 cm + 80 cm<br>Standard: lumina ușii duble trebuie să fie de minim 90 cm<br>Ușa mică din cea dublă se deschide |
| Prag ușă de intrare: | Un prag cu înălțimea: 2 cm<br>Standard: pragul trebuie să fie de maxim 2 cm |

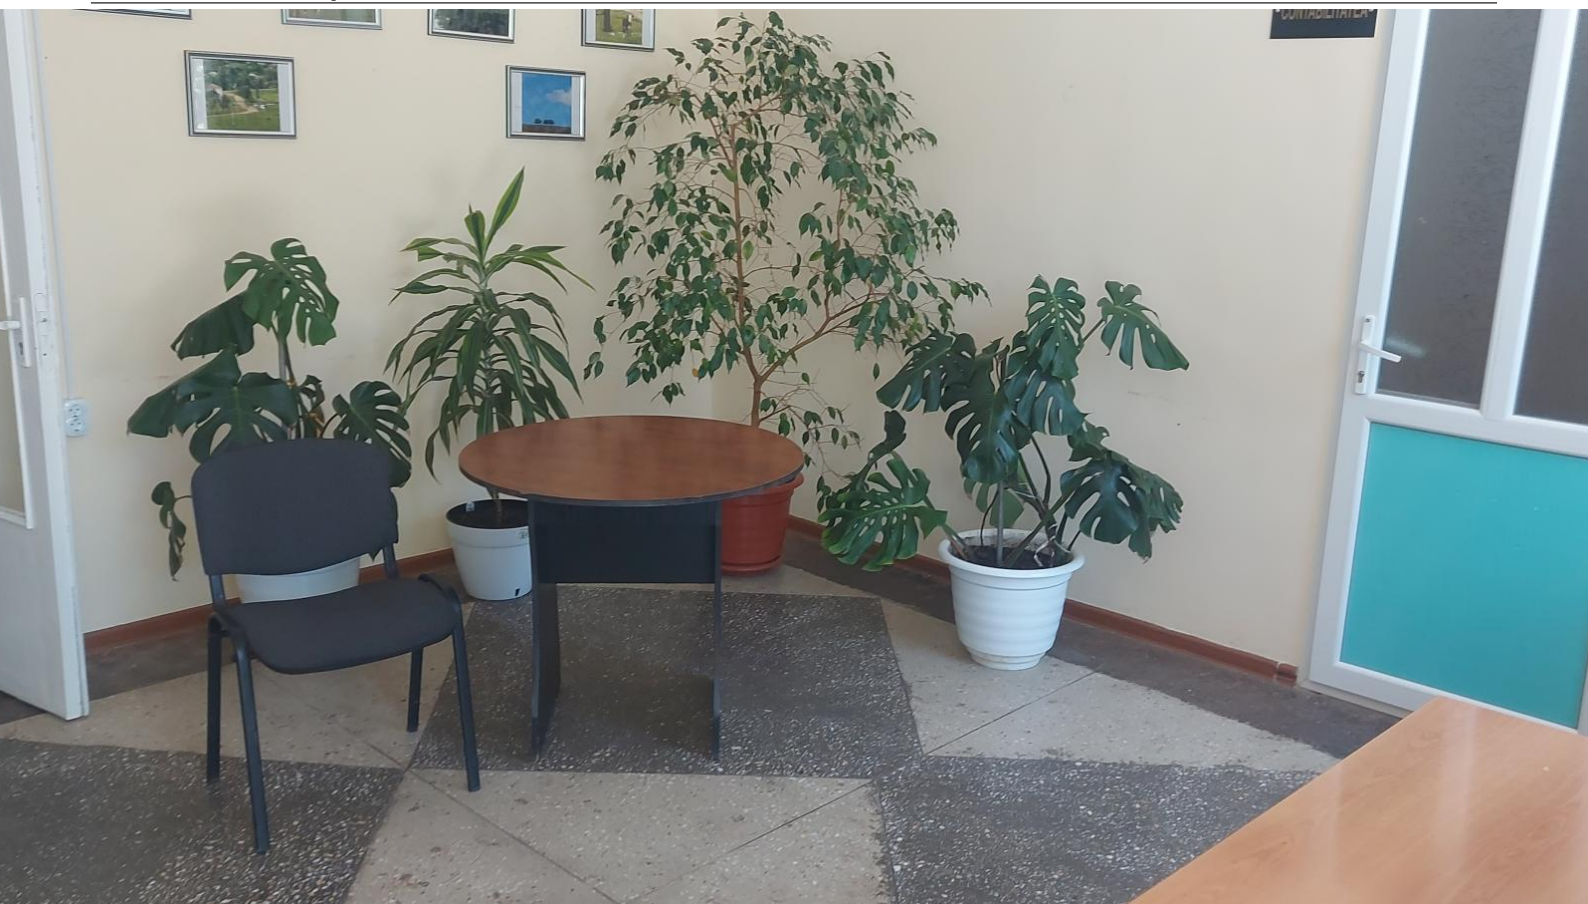
## Galerie - Sala de prestare a serviciului

Parter

Da

Da  
Standard: este o diferență de culoare contrastantă (culori închise / culori deschise) între perete și podea
