# Formular de evaluare a condițiilor de accesibilitate a clădirilor publice

| Categorii | Indicatori | Date colectate |
|---|---|---|
| Adresa, strada, nr.: | bd. Traian nr. 11/2 | |
| Instituția: | BESV 1/29 (liceul teoretic cu invatamant seral nr. 2) | |

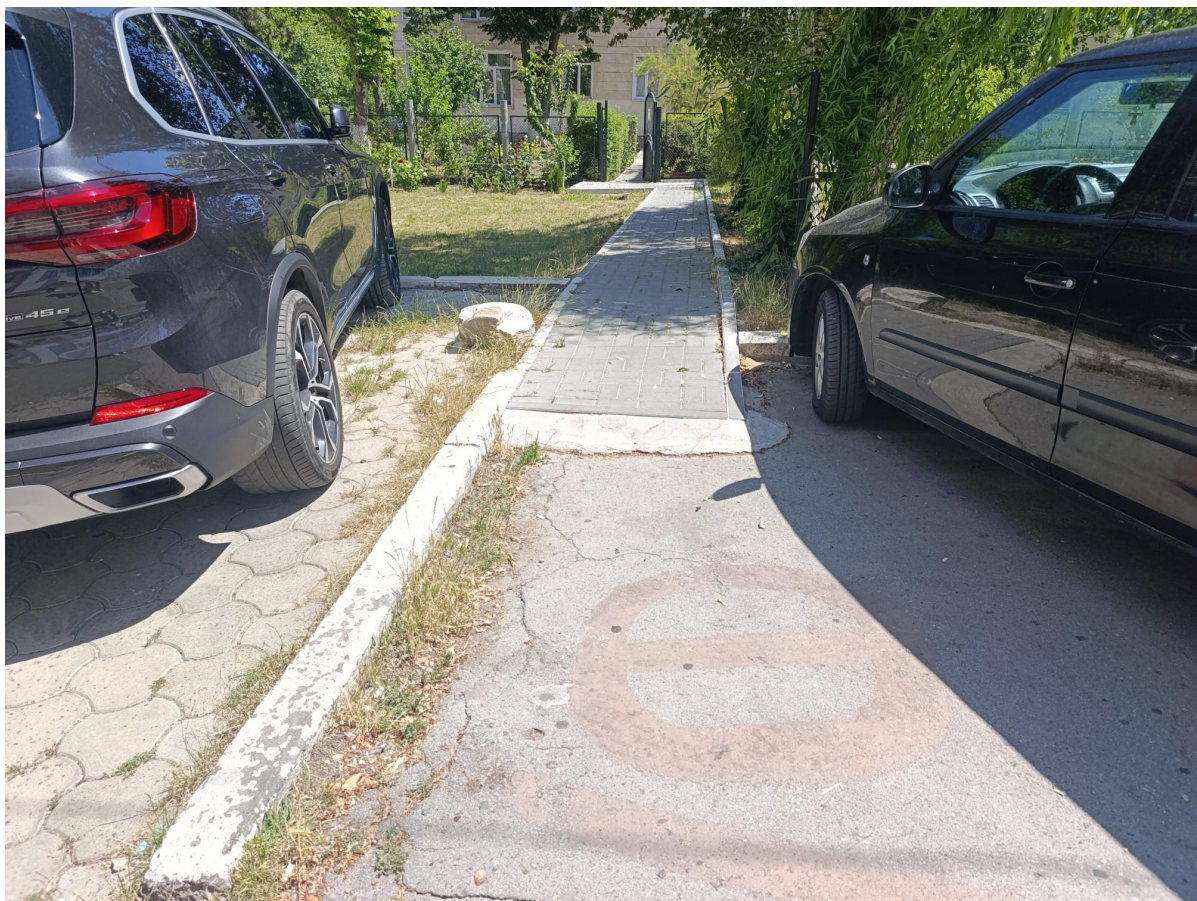
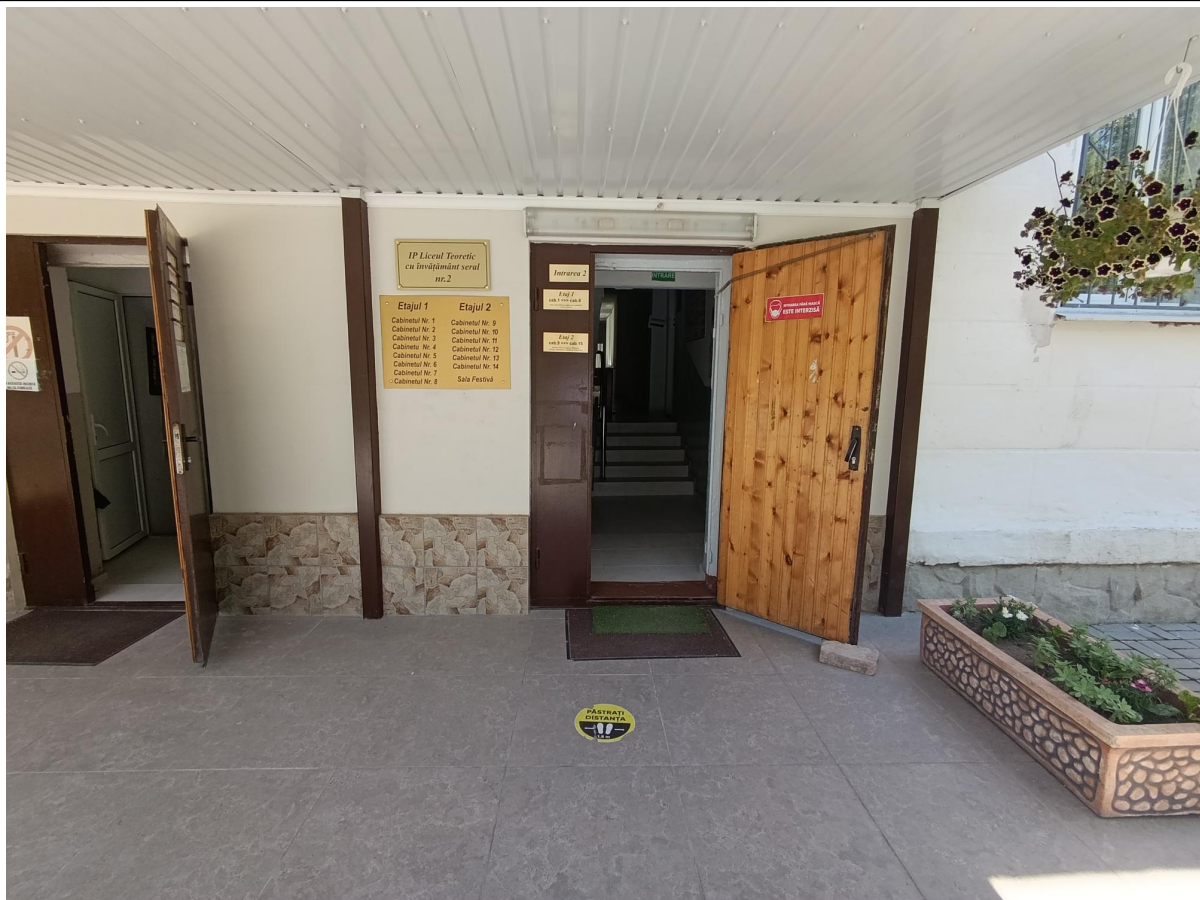
**Galerie - Intrare în clădire**

| La intrare sunt trepte: | Da, 1 trepte , Înălțime totală a treptelor/scărilor (cm)12 cm |
| Înălțimea pragului ușii (de la nivelul solului până la nivelul superior al pragului): | 12 cm<br>Standard: Se aplica regula de 1:10 |
| Dacă există trepte, sunt semnalate treptele cu elemente contrastante și/sau tactile: | Nu<br>Standard: prima și ultima treaptă trebuie semnalate în culori contrastante |

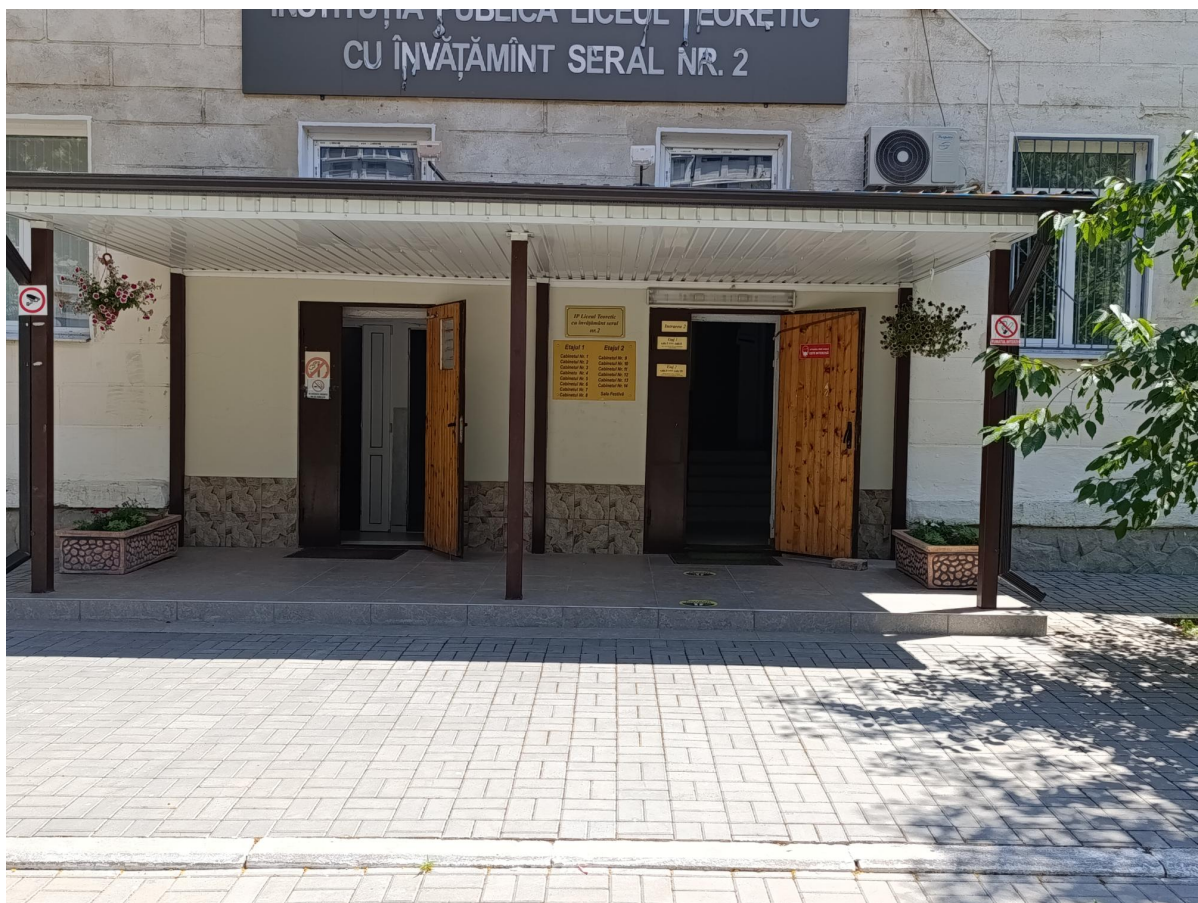
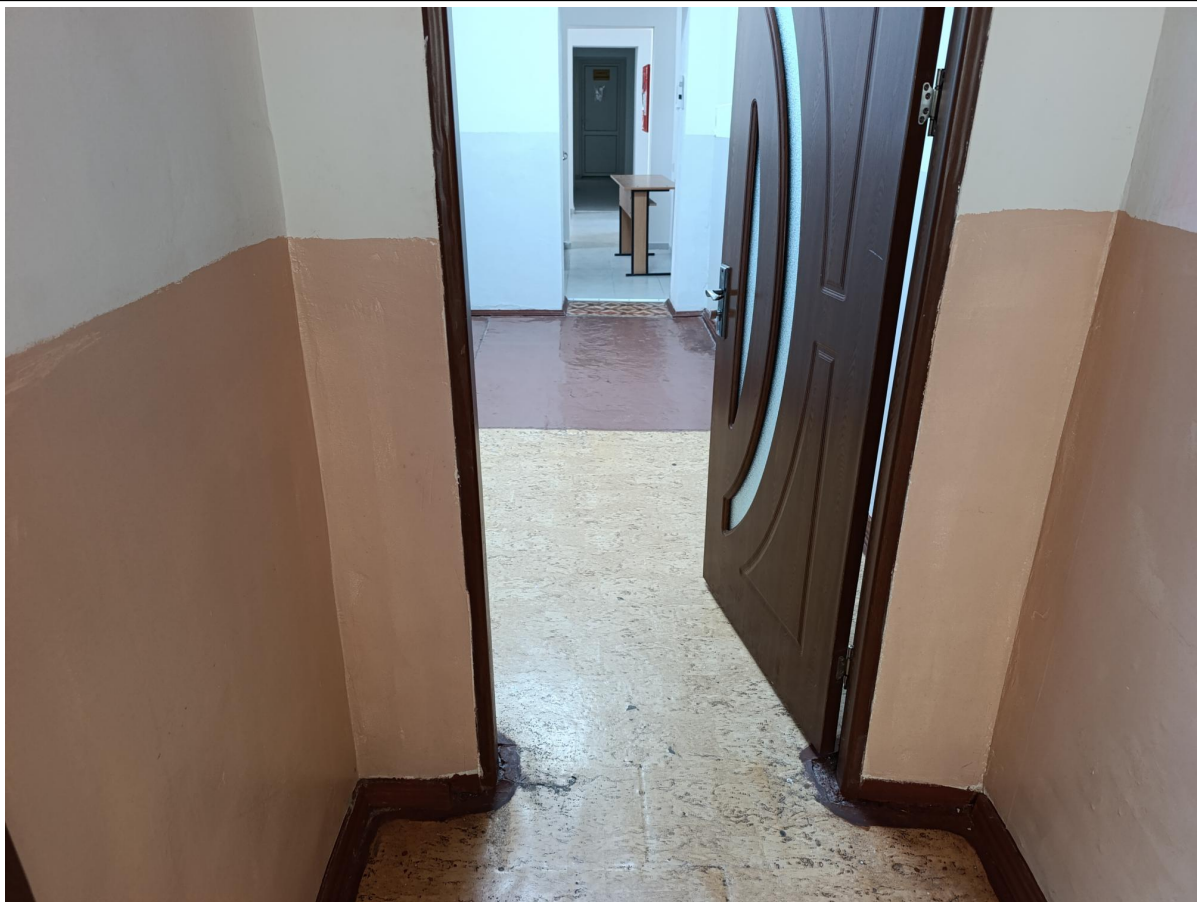
**Galerie - Uși**

| Categorii | Indicatori | Date colectate |
|---|---|---|
| | Dimensiuni ușă de intrare: | Dublă: 70 cm + 30 cm<br>Standard: lumina ușii duble trebuie să fie de minim 90 cm<br>Ușa mică din cea dublă este blocată |
| | Prag ușă de intrare: | Prag exterior și interior cu înălțimile: 4 + 2 cm<br>Standard: pragul trebuie să fie de maxim 2 cm |
