# Formular de evaluare a condițiilor de accesibilitate a clădirilor publice

| Categorii | Indicatori | Date colectate |
|---|---|---|
| Localitate, raion: | Maximeni (Cimislia) | |
| Instituția: | BESV-11/32(Casa de Cultura) | |

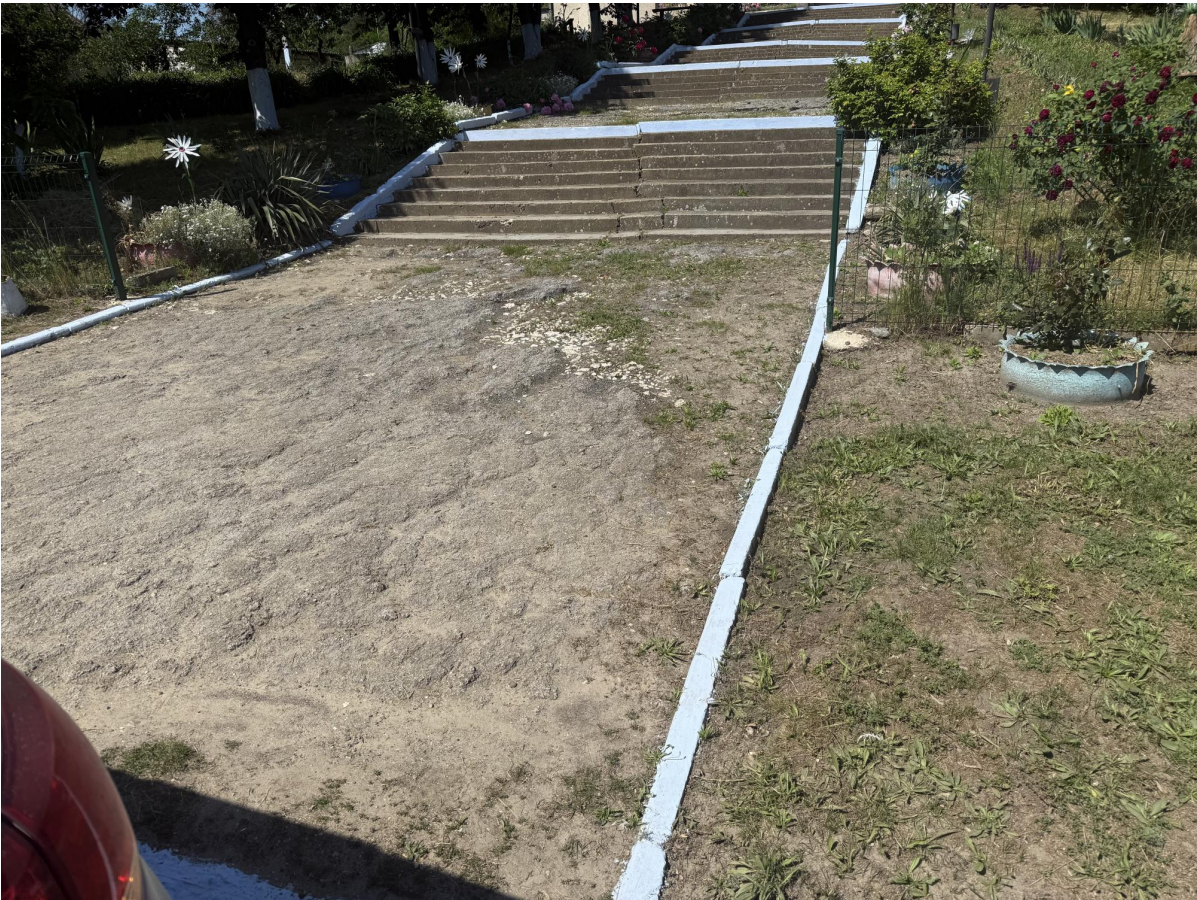
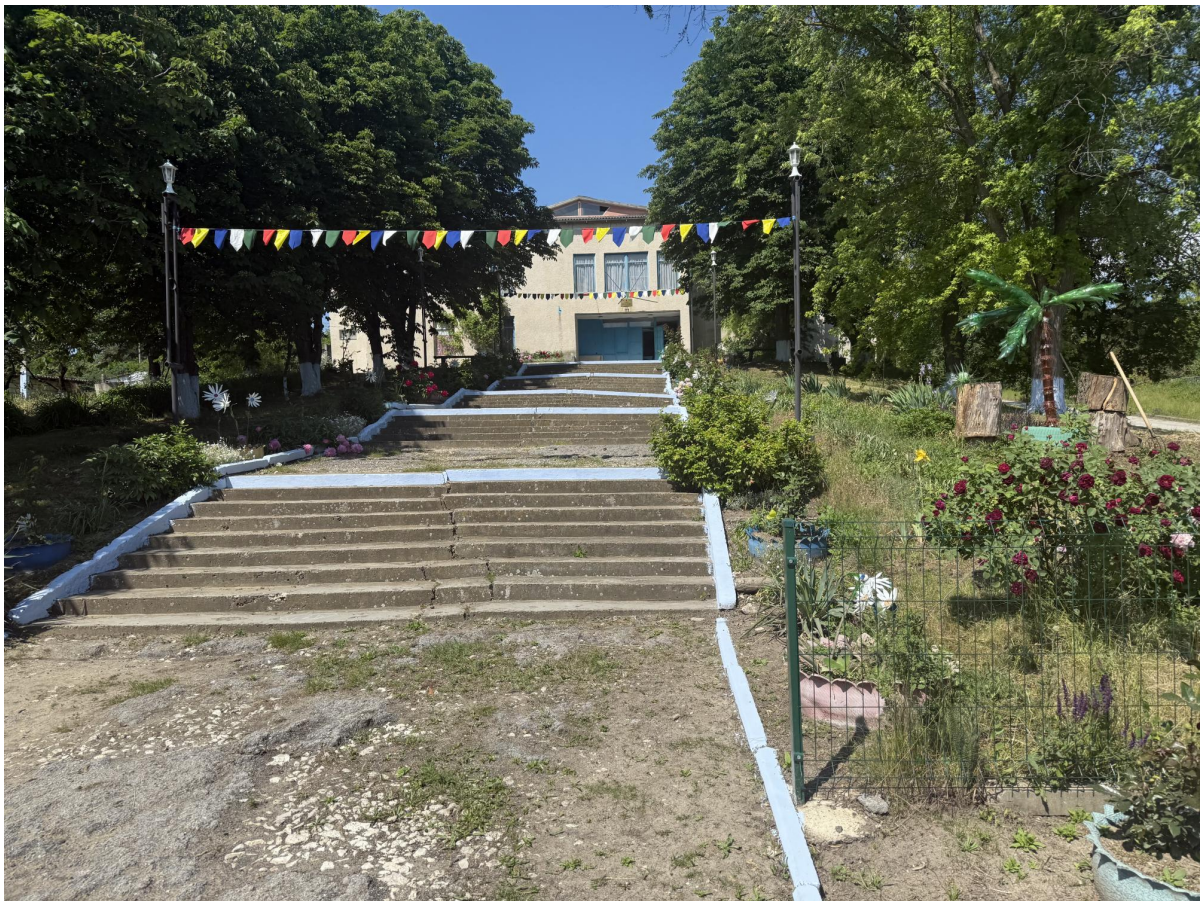
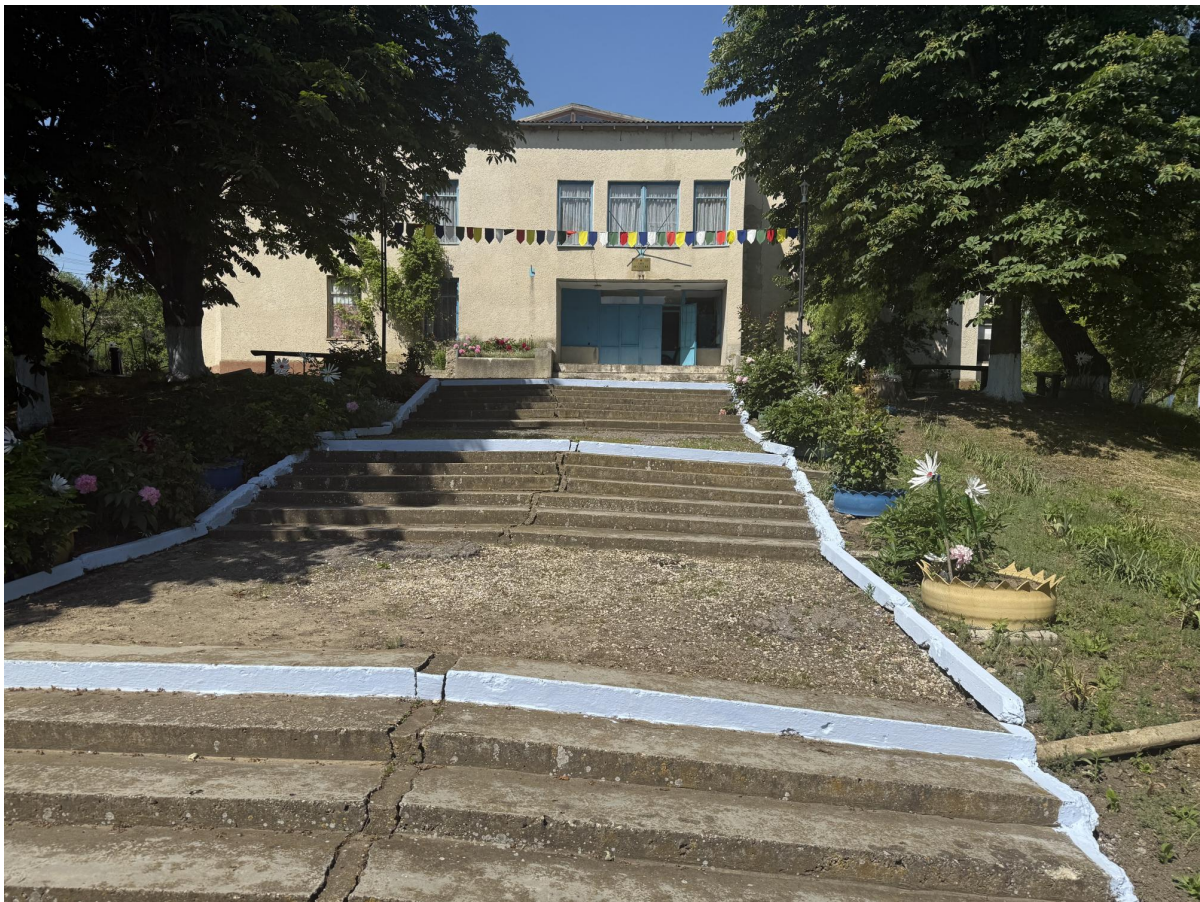
Galerie - Căi de acces către clădire

| Tip înveliș: | asfalt calitativ + beton detereorat |
| Drumurile/Căile de acces sunt: | Cu fisuri / gropi |
| Scări/Trepte: | Da, 21 scări/trepte , înălțimea:250 cm |

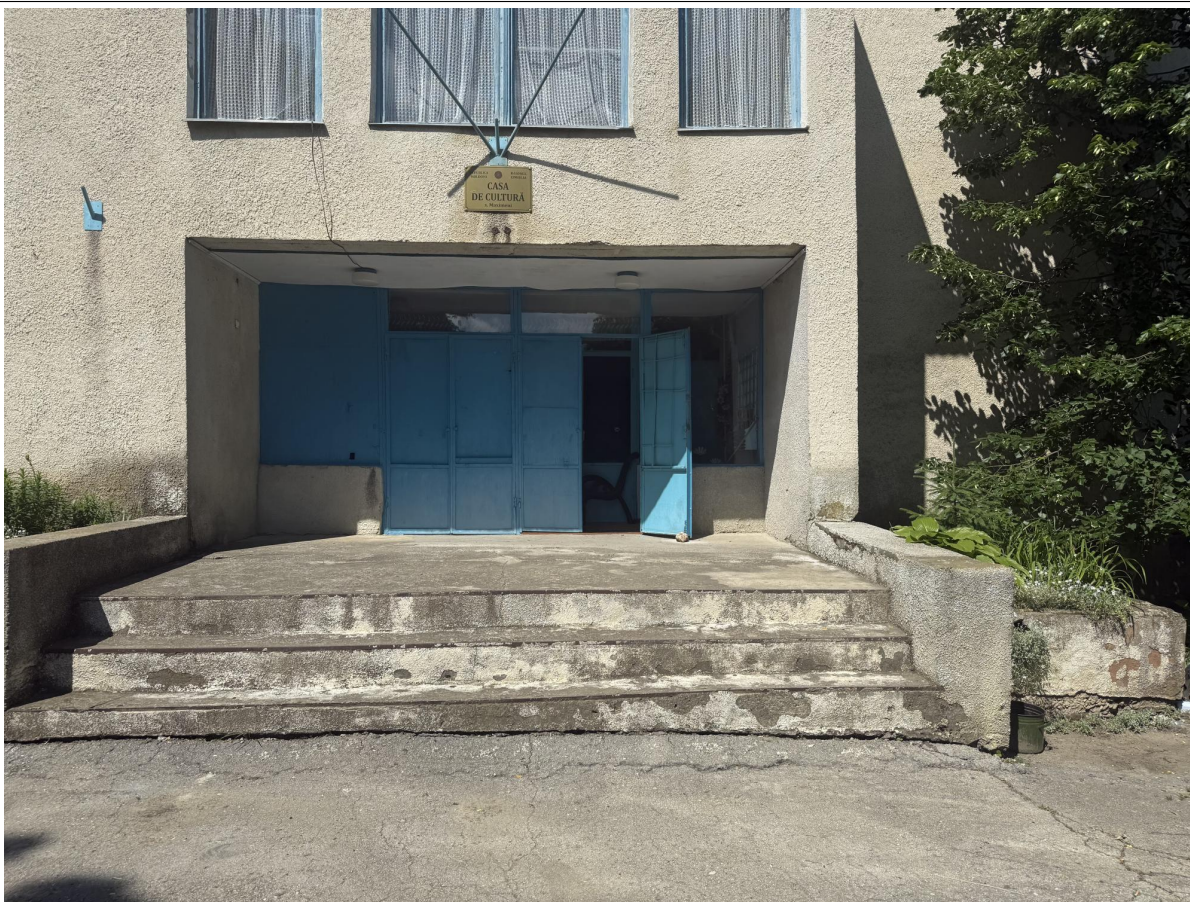
## Galerie - Intrare în clădire

| La intrare sunt trepte: | Da, 3 trepte , Înălțime totală a treptelor/scărilor (cm)45 cm |
| Dacă există trepte, sunt semnalate treptele cu elemente contrastante și/sau tactile: | Nu<br>Standard: prima și ultima treaptă trebuie semnalate în culori contrastante |

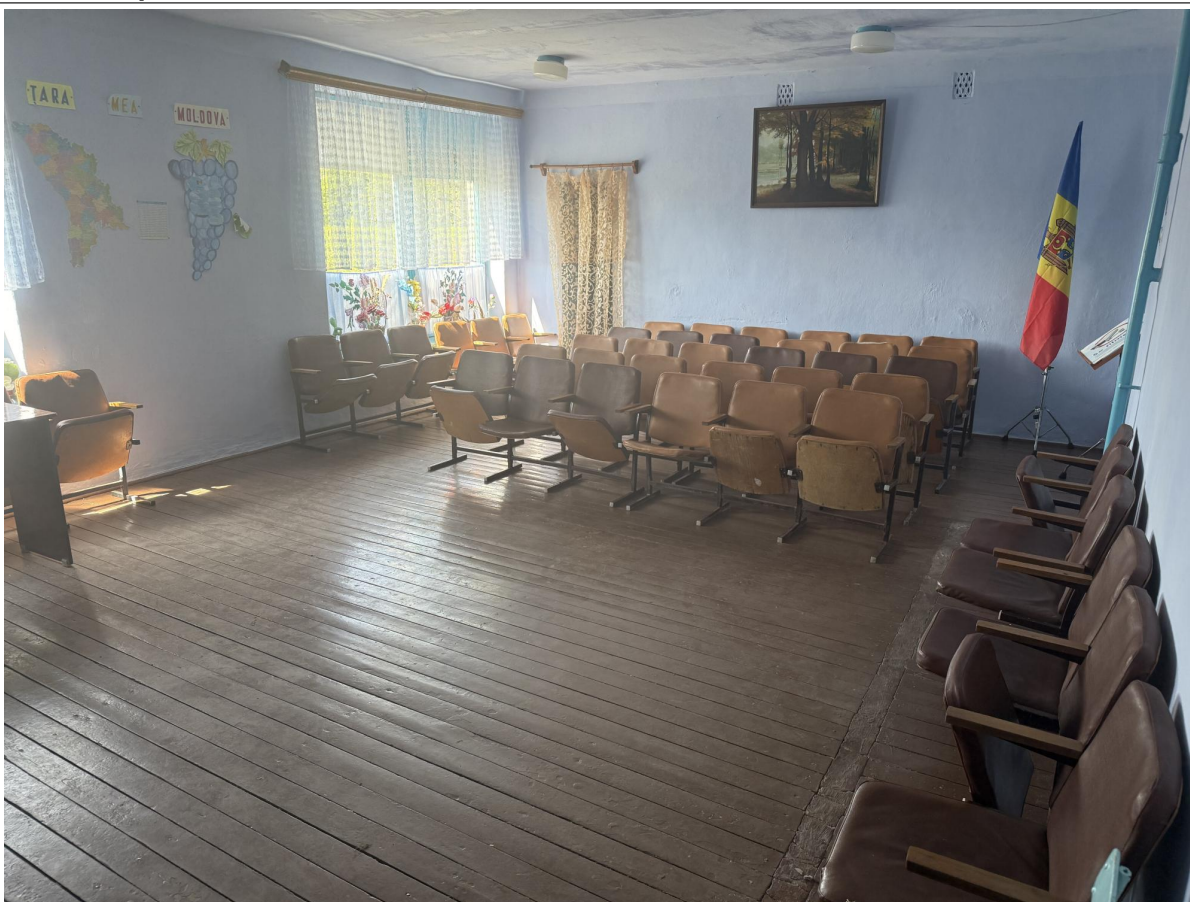
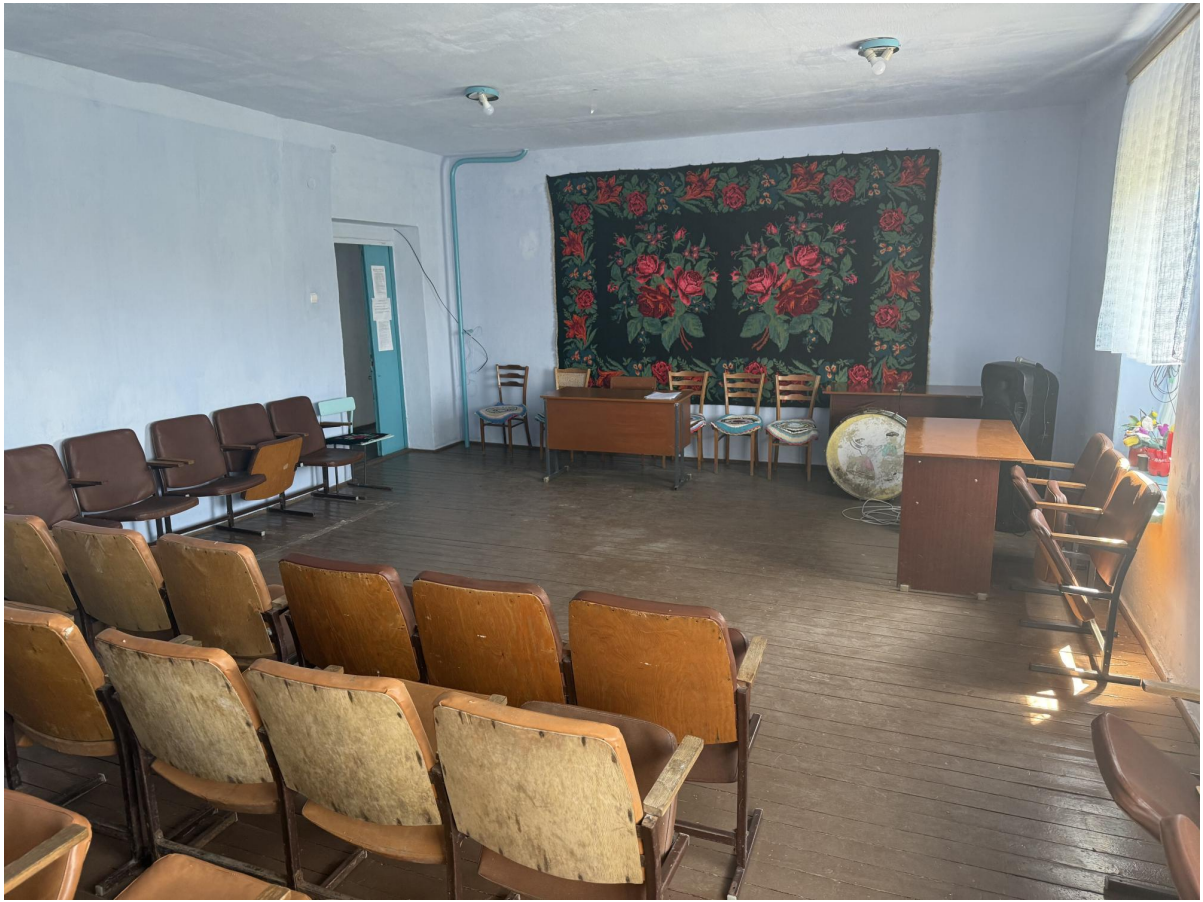
## Galerie - Sala de prestare a serviciului

Parter

Da

Da  
Standard: este o diferență de culoare contrastantă (culori închise / culori deschise) între perete și podea
