# Formular de evaluare a condițiilor de accesibilitate a clădirilor publice

| Categorii | Indicatori | Date colectate |
|---|---|---|
| Localitate, raion: | Schinosica (Cimislia) | |
| Instituția: | BESV-11/35(Casa de cultura) | |

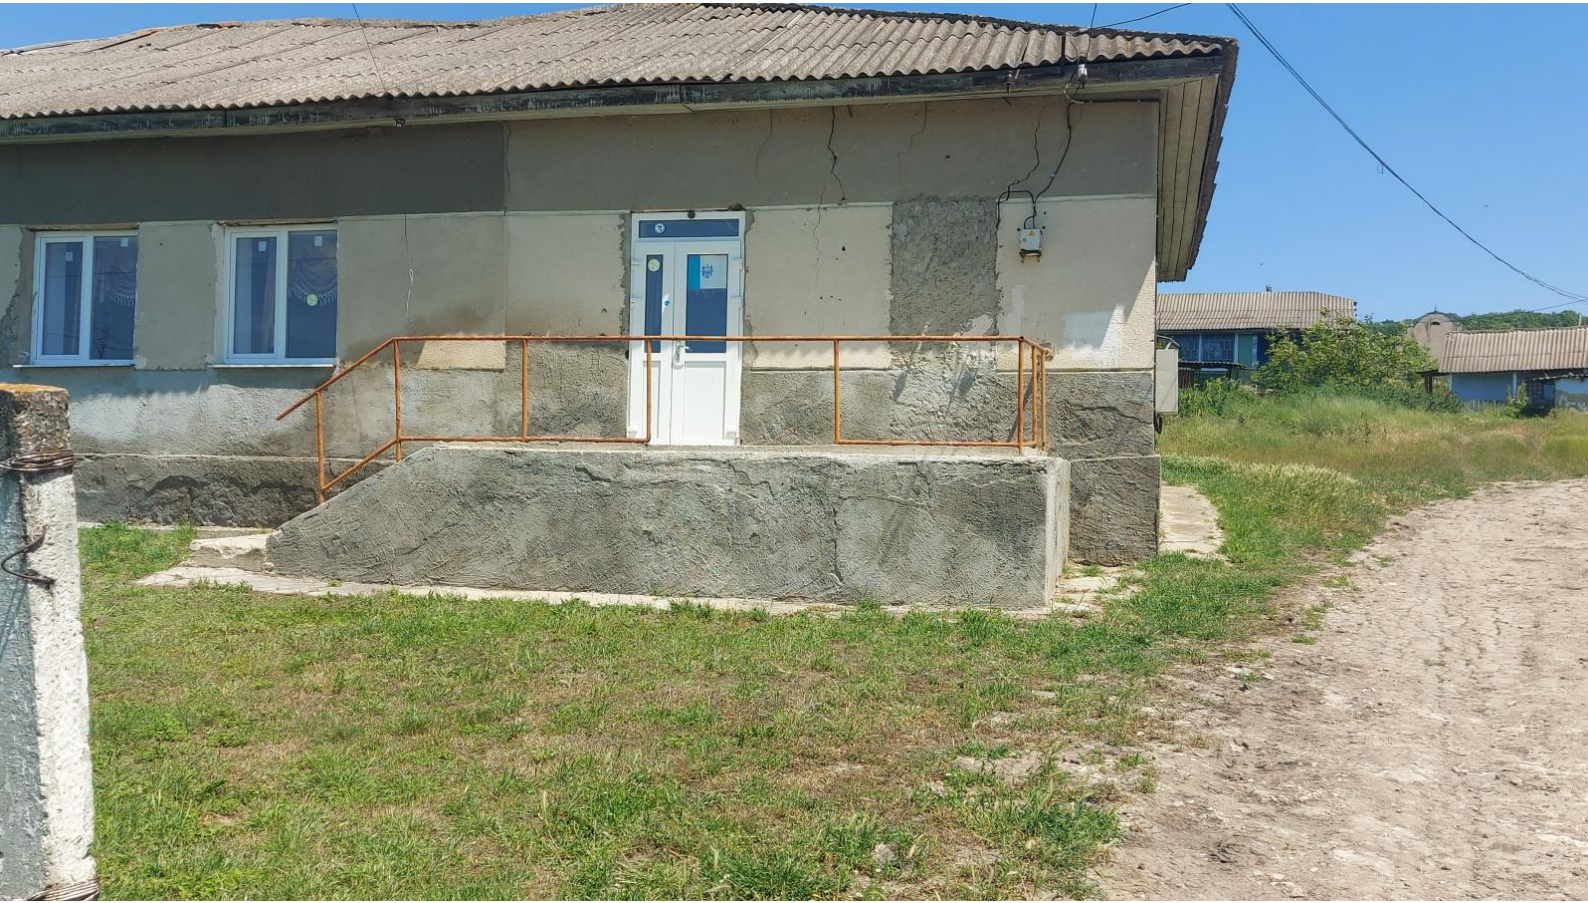
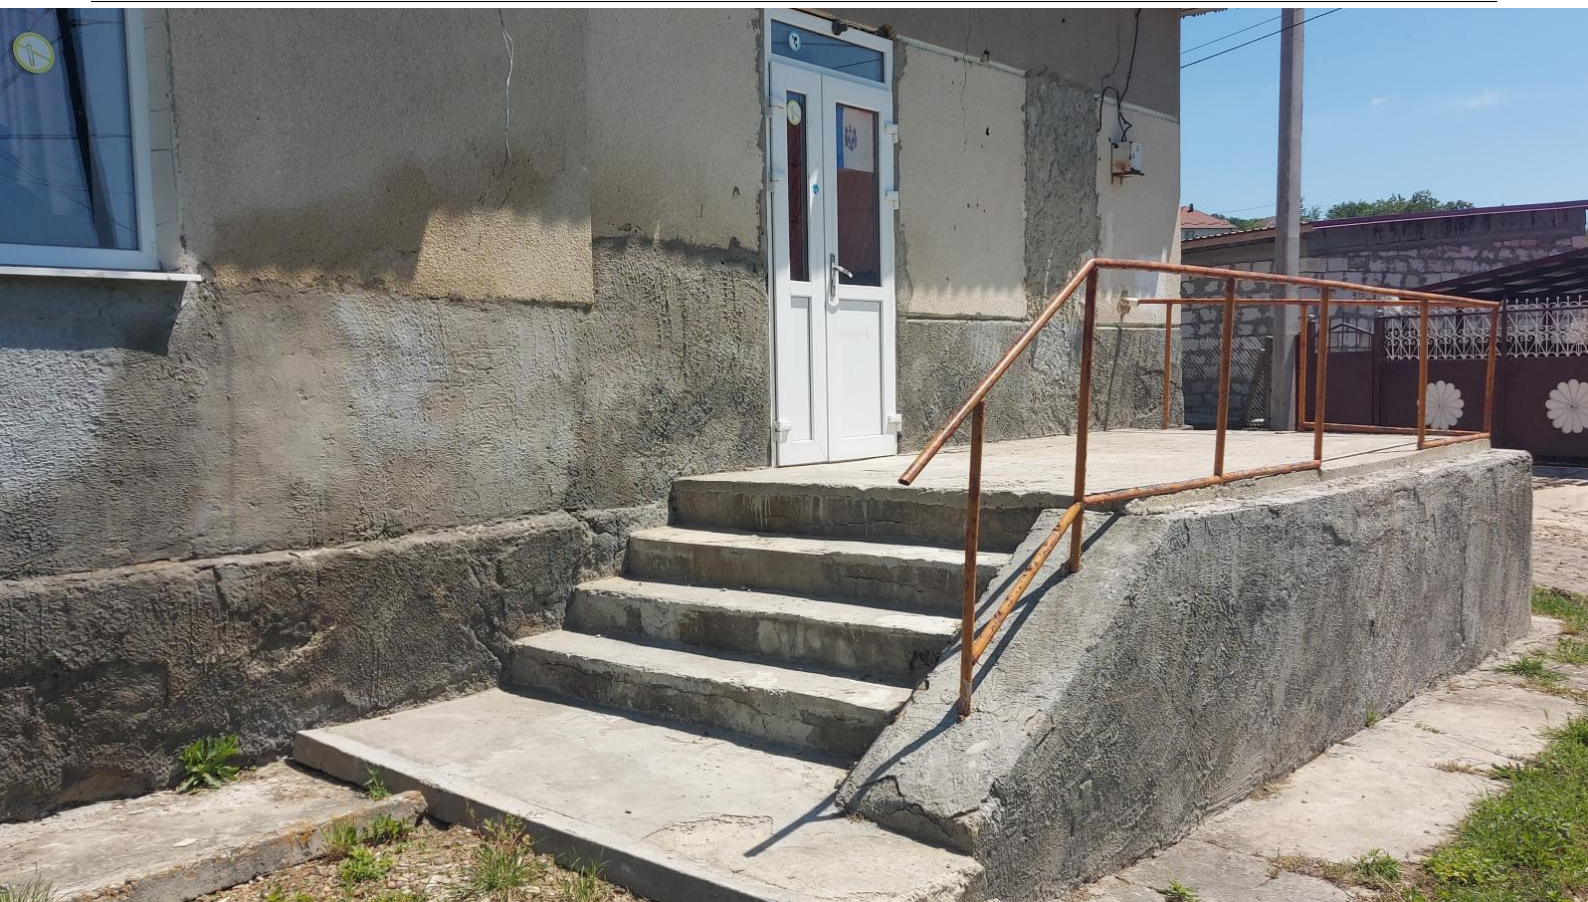
Galerie - Căi de acces către clădire

| Tip înveliș: | Pământ tasat |
| Drumurile/Căile de acces sunt: | Deteriorate |
| Nivel: | Înclinat în urcuș |
