# Formular de evaluare a condițiilor de accesibilitate a clădirilor publice

| Categorii | Indicatori | Date colectate |
|---|---|---|
| Adresa, strada, nr.: | str.Ștefan cel Mare, 63 | |
| Instituția: | STOFM Florești | |

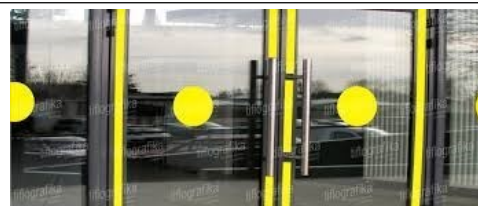
Fig. V.24. – Exemplu de conformare a suprafețelor vitrate în cadrul foii de ușă și realizarea contrastului vizual, atunci când ușa și suprafețele adiacente sunt vitrate

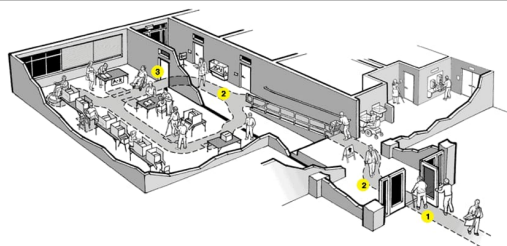
| Categorii | Indicatori | Date colectate |
|---|---|---|
| | Culori contrastante pentru sală: | Da<br>Standard: este o diferență de culoare contrastantă (culori închise / culori deschise) între perete și podea |

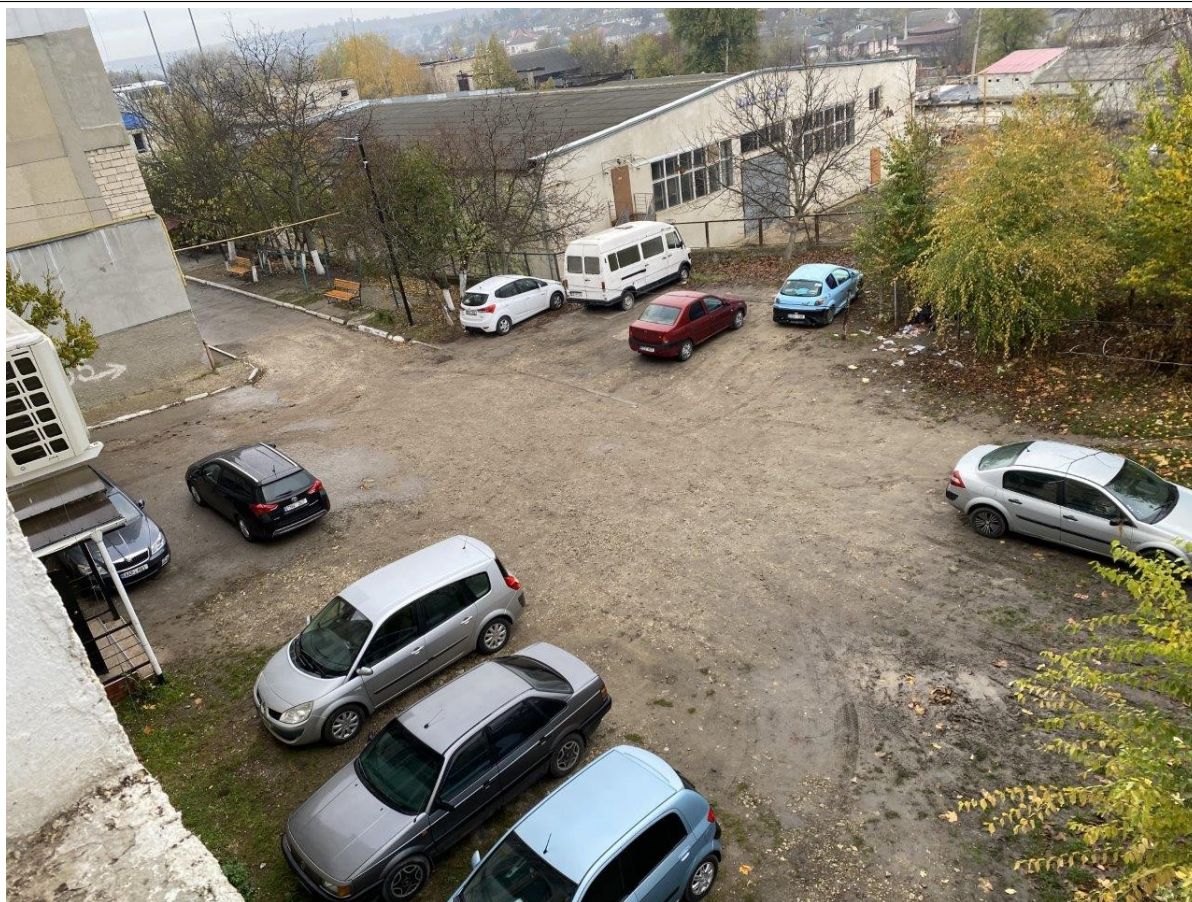
## Galerie - Loc de parcare

| Parcare obișnuită: | Nu , dar există loc unde poate fi amenajată parcare |
| Locuri de parcare amenajate pentru persoanele cu dizabilități: | Nu |

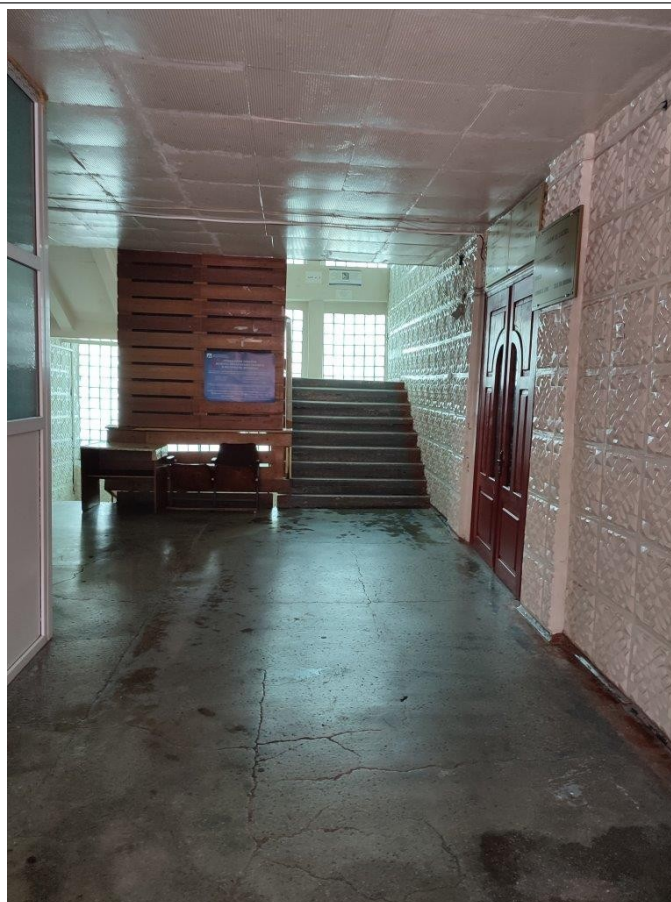
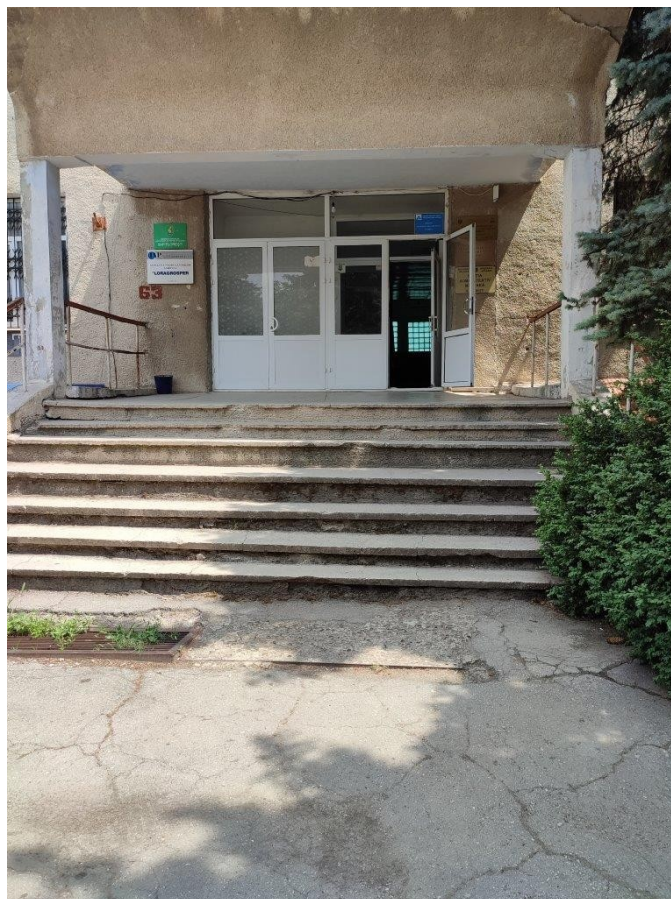
## Galerie - Intrare în clădire

| Intrarea în clădire este la nivelul solului: | Nu |
| La intrare sunt trepte: | Da, 7 trepte , Înălțime totală a treptelor/scărilor (cm)20 cm |
| Înălțimea pragului ușii (de la nivelul solului până la nivelul superior al pragului): | 140 cm<br>! Pentru h - până în 20 cm - se aplica regula de 1:10<br>! La fiecare 9 m de cm x 140 cm |
| Dacă există trepte, sunt semnalate treptele cu elemente contrastante și/sau tactile: | Nu<br>Standard: prima și ultima treaptă trebuie semnalate în culori contrastante |
| Există rampă de acces: | Nu |

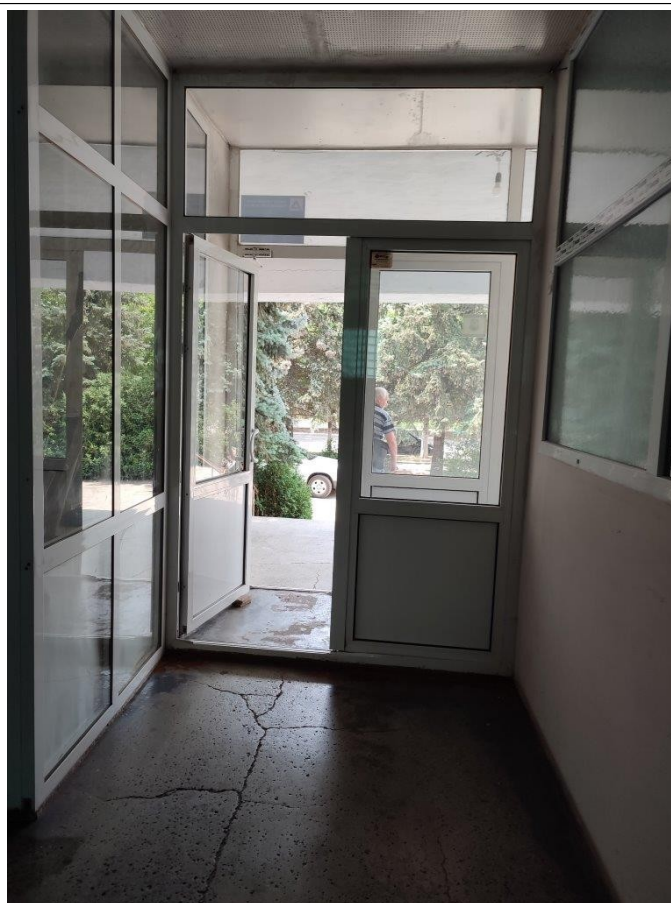
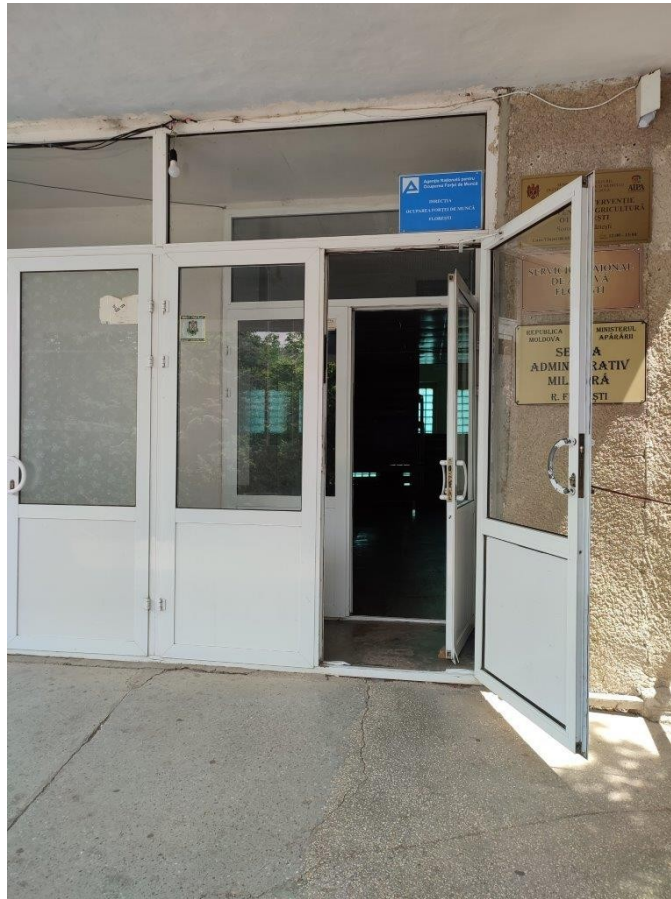
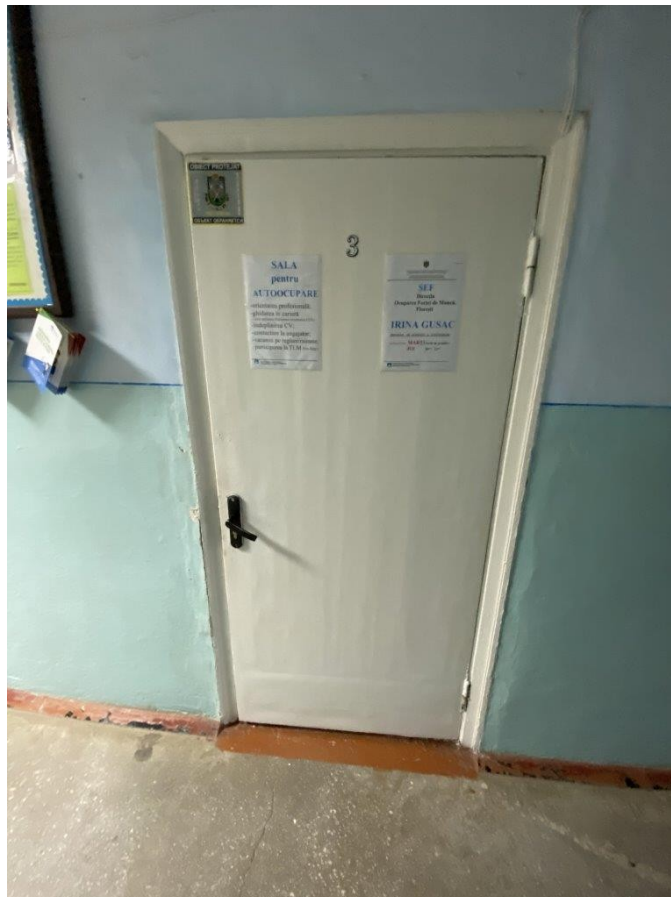
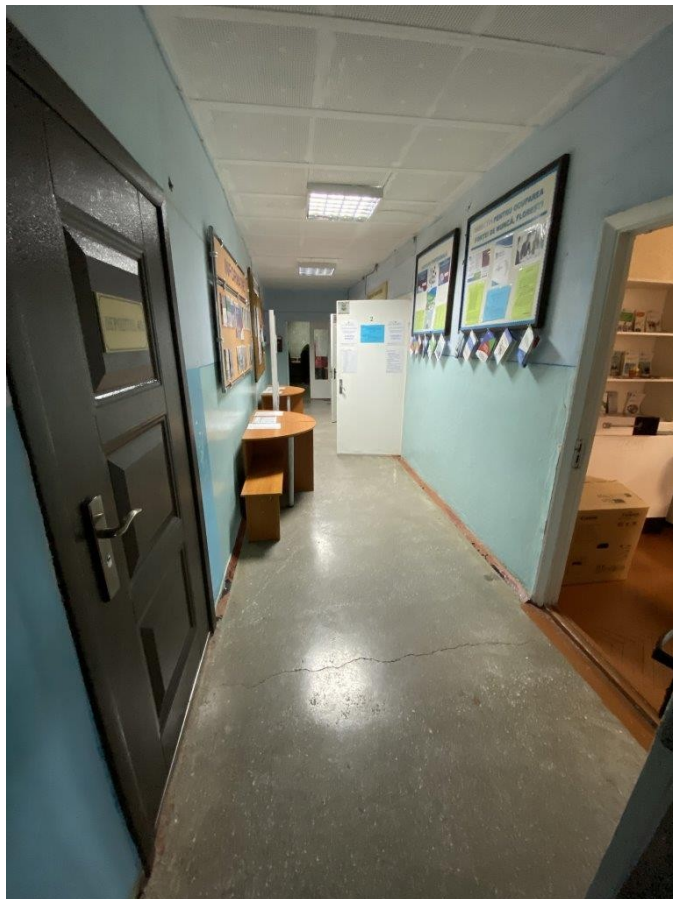
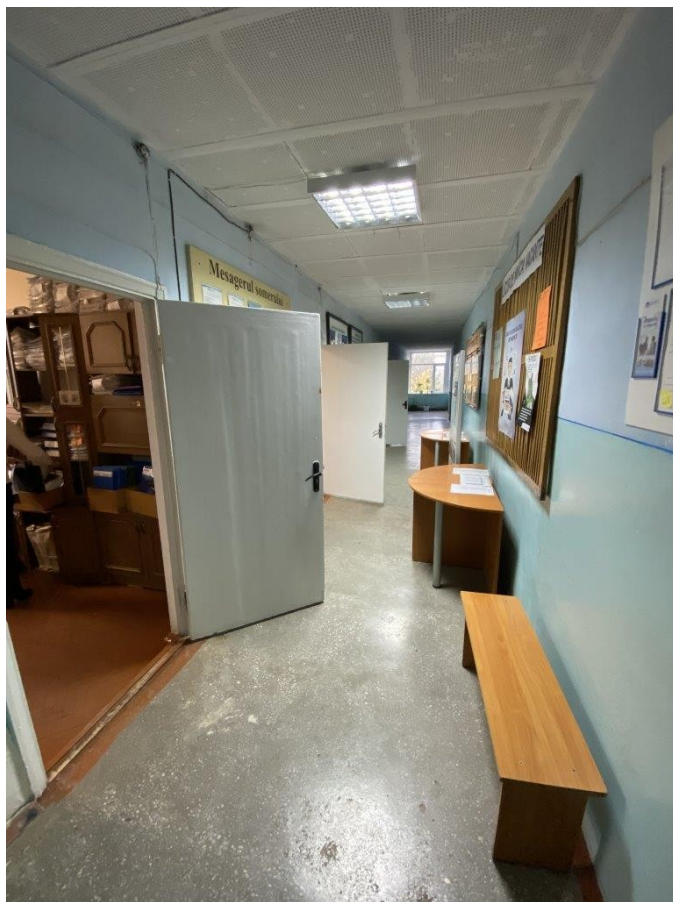
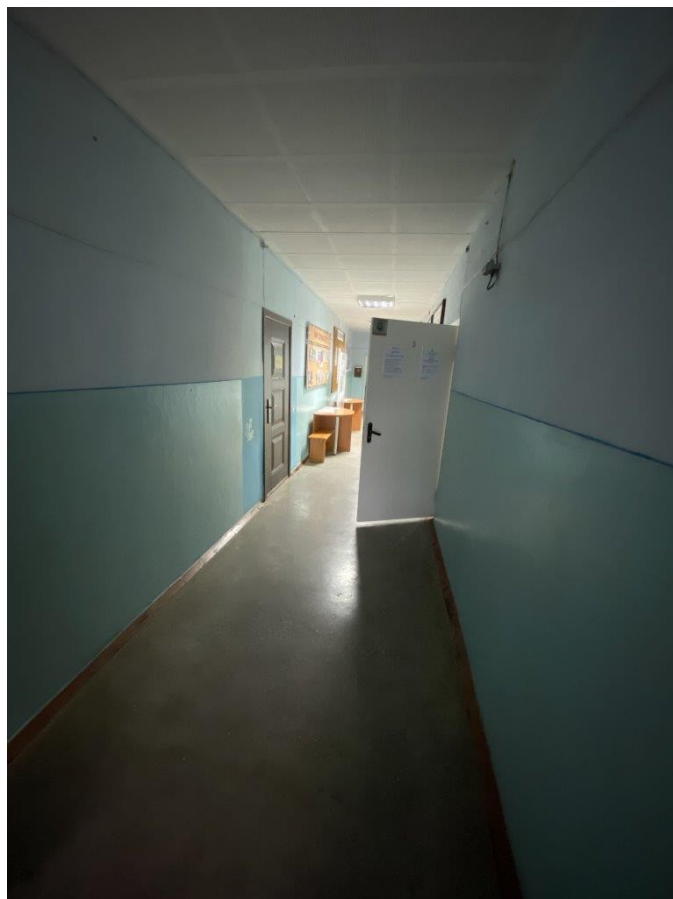
**Galerie - Uși**

| Dimensiuni ușă de intrare: | Dublă: 80 cm + 80 cm<br>Standard: lumina ușii duble trebuie să fie de minim 90 cm<br>Ușa mică din cea dublă este blocată |

| Categorii | Indicatori | Date colectate |
|---|---|---|
| | Prag ușă de intrare: | Un prag cu înălțimea: 5 cm<br>Standard: pragul trebuie să fie de maxim 2 cm |
| | Praguri de la ușile de interior: | Prag 1 cu înălțimea: 2 cm<br>Standard: pragul trebuie să fie de maxim 2 cm<br>Prag 2 cu înălțimea: 2 cm<br>Standard: pragul trebuie să fie de maxim 2 cm<br>Prag 3 cu înălțimea: 4 cm<br>Standard: pragul trebuie să fie de maxim 2 cm |
| | Ușile de la intrare și din interiorul clădirii sunt dotate/marcate corespunzător cu semne contrastante: | Nu<br>Standard: este o diferență de culoare contrastantă (culori închise / culori deschise) între perete și podea |

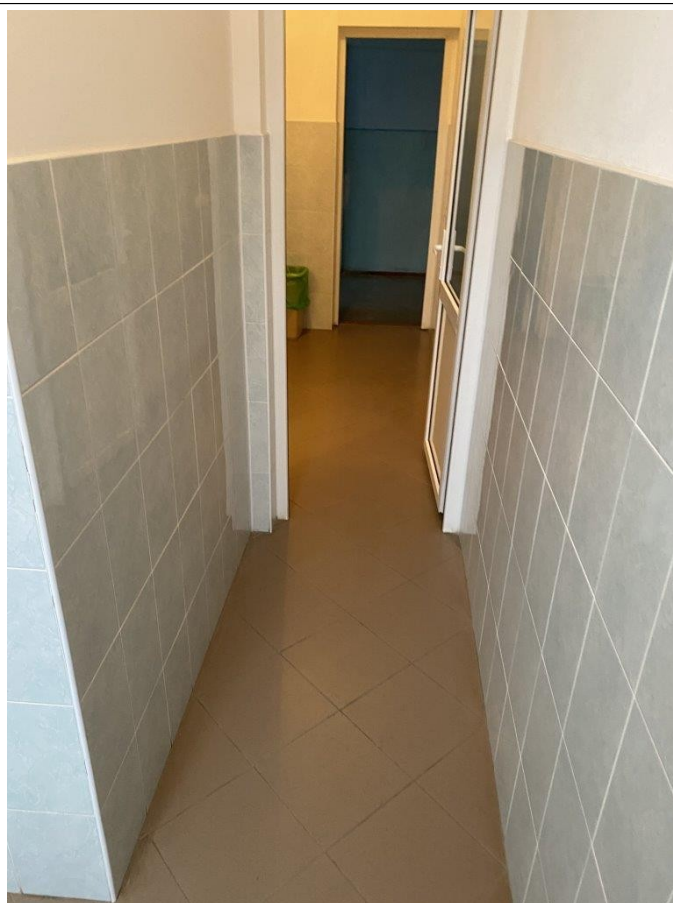
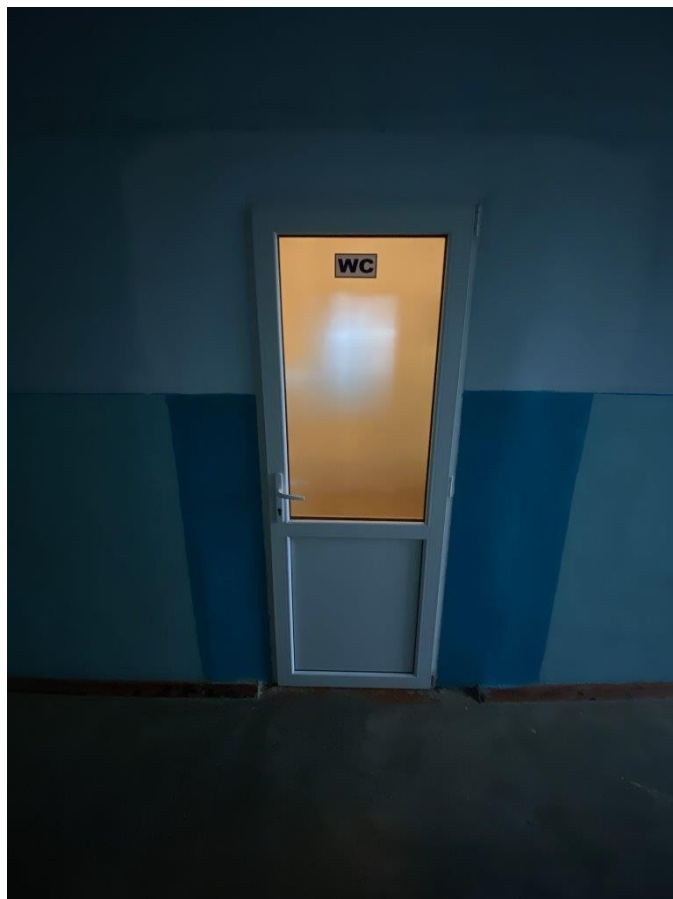
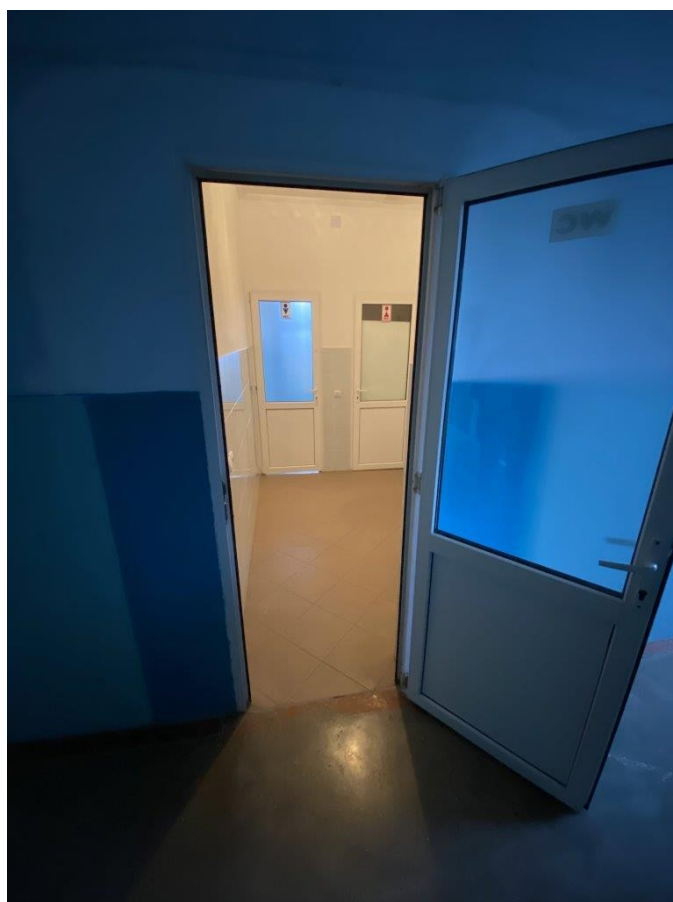
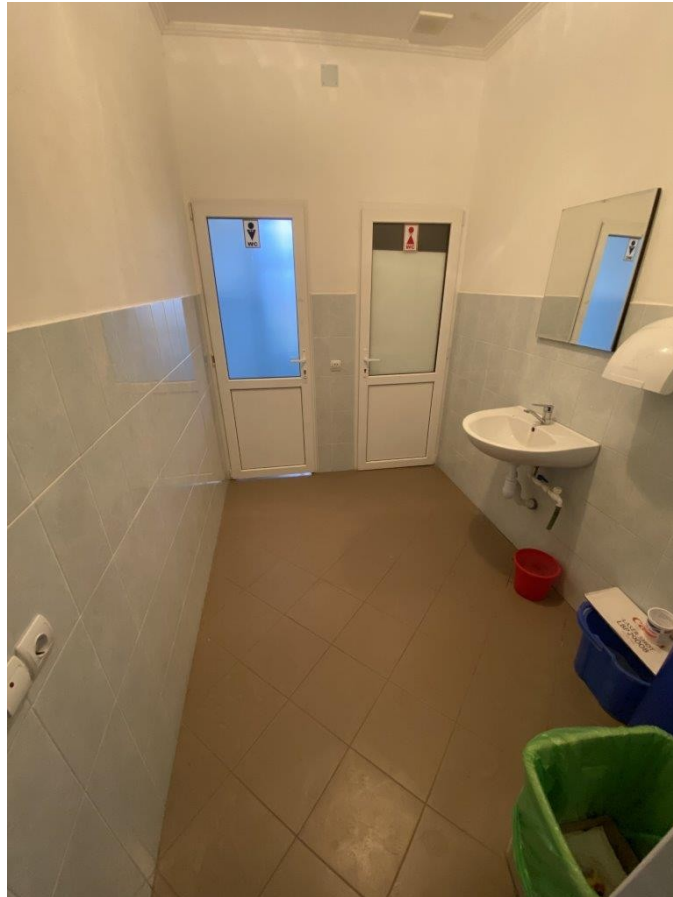
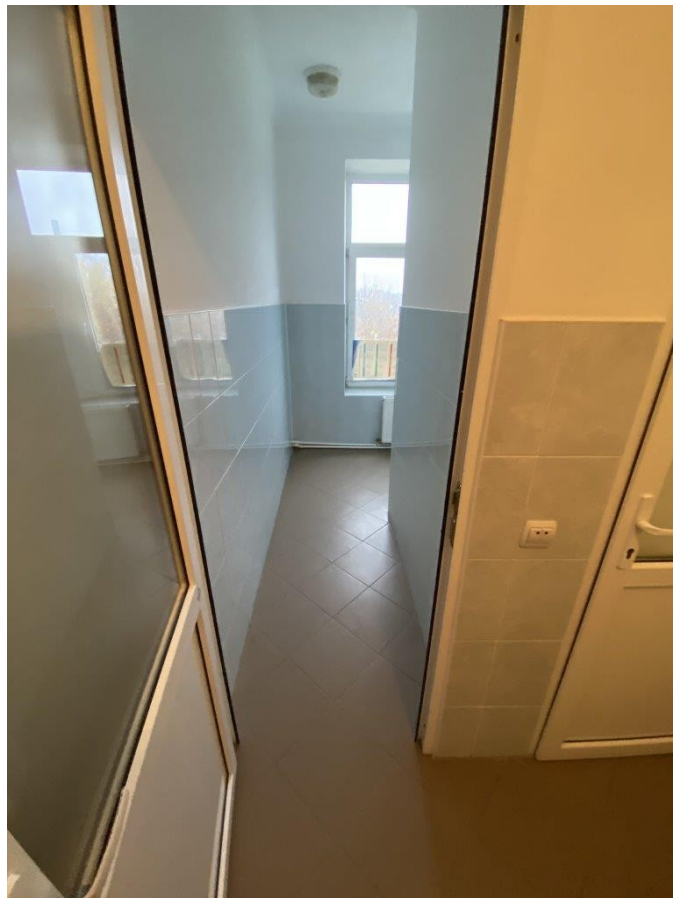
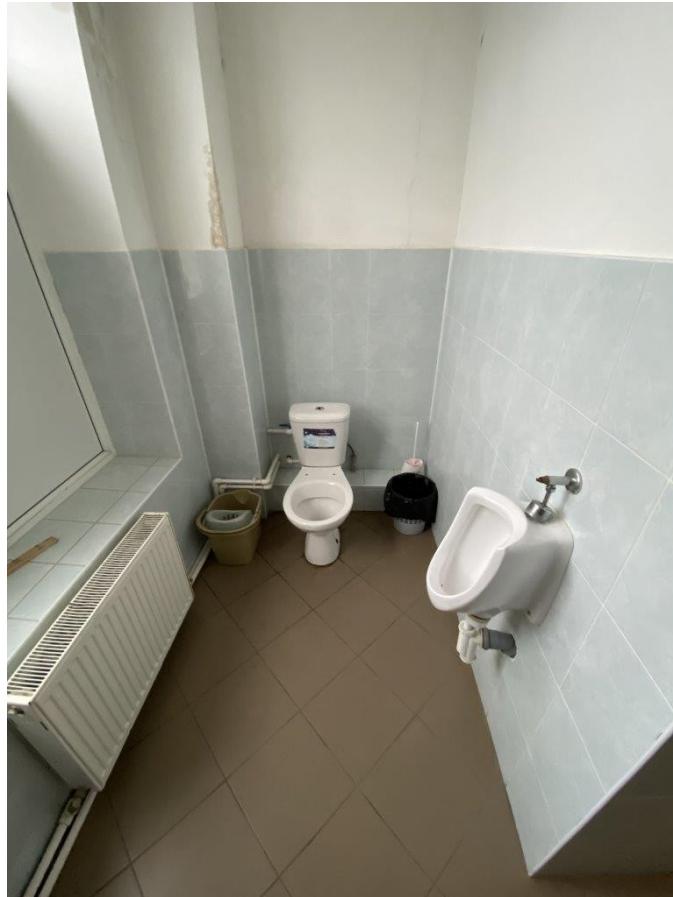
**Galerie - Grup sanitar**

| Ușa de intrare WC interior, lățime: | 67 cm<br>Standard: ușa trebuie să fie de minim 90 cm |
| Ușa cabină WC, lățime: | 65 cm<br>Standard: ușa trebuie să fie de minim 90 cm |
| Dimensiuni cabină WC: | 162 cm x 132 cm<br>Standard: minim 160 x 180 cm |
| Vasul WC are bare de suport: | Nu |
| Este spațiu liber sub lavabo: | Da , dimensiunea de: 50 cm<br>Standard: minim 67 cm |
| Este uscător de mâini: | Da , se află lângă lavabo , la înălțimea de: 125 cm<br>Standard: maxim 100 cm |
