# Formular de evaluare a condițiilor de accesibilitate a clădirilor publice

Data: 09-06-2025

| Categorii | Indicatori | Date colectate |
|---|---|---|
| Instituția: | BESV-11/39(Caminul Cultural) | |

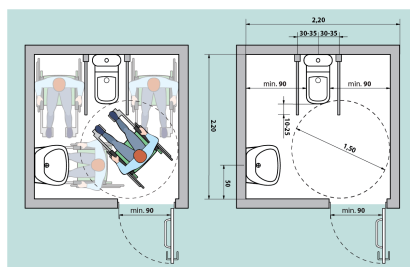
Fig.V.42.a Amenajarea unei cabine WC adaptate - tip A

| Grup sanitar în exterior: | Da |
| Grup sanitar în interior: | Nu |

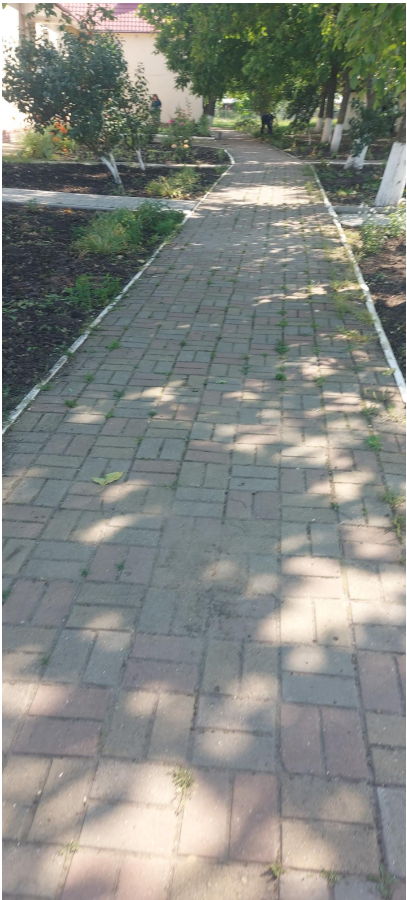
Galerie - Căi de acces către clădire

| Tip înveliș: | Asfalt |
| Drumurile/Căile de acces sunt: | Cu fisuri / gropi |

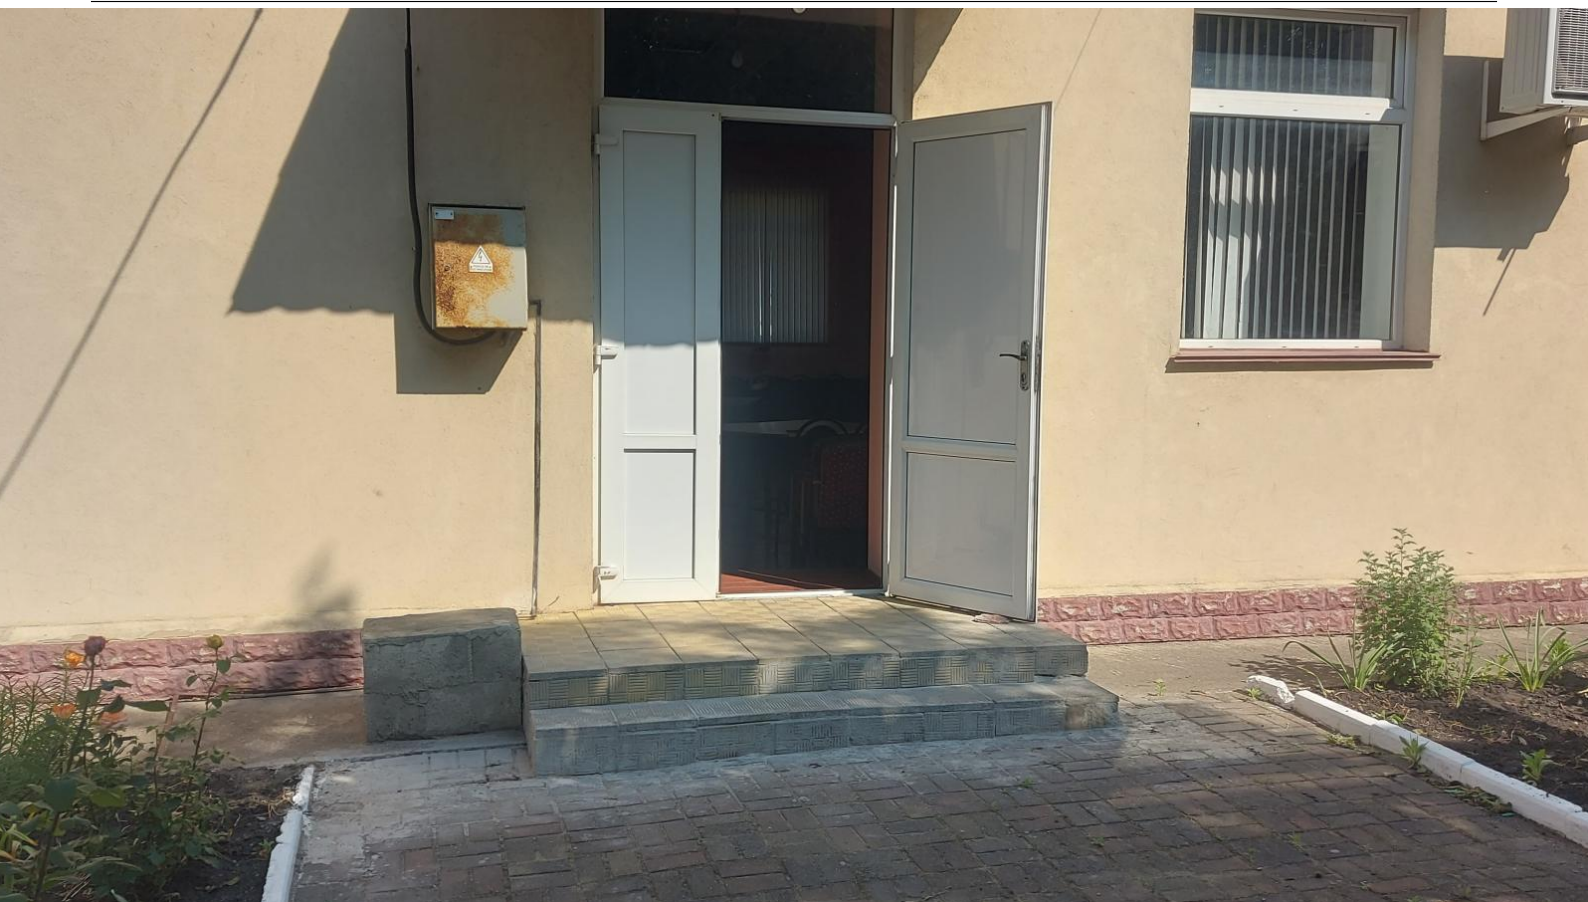
**Galerie - Intrare în clădire**

| Dimensiuni ușă de intrare: | Dublă: 80 cm + 40 cm<br>Standard: lumina ușii duble trebuie să fie de minim 90 cm |
| Prag ușă de intrare: | Un prag cu înălțimea: 2 cm<br>Standard: pragul trebuie să fie de maxim 2 cm |

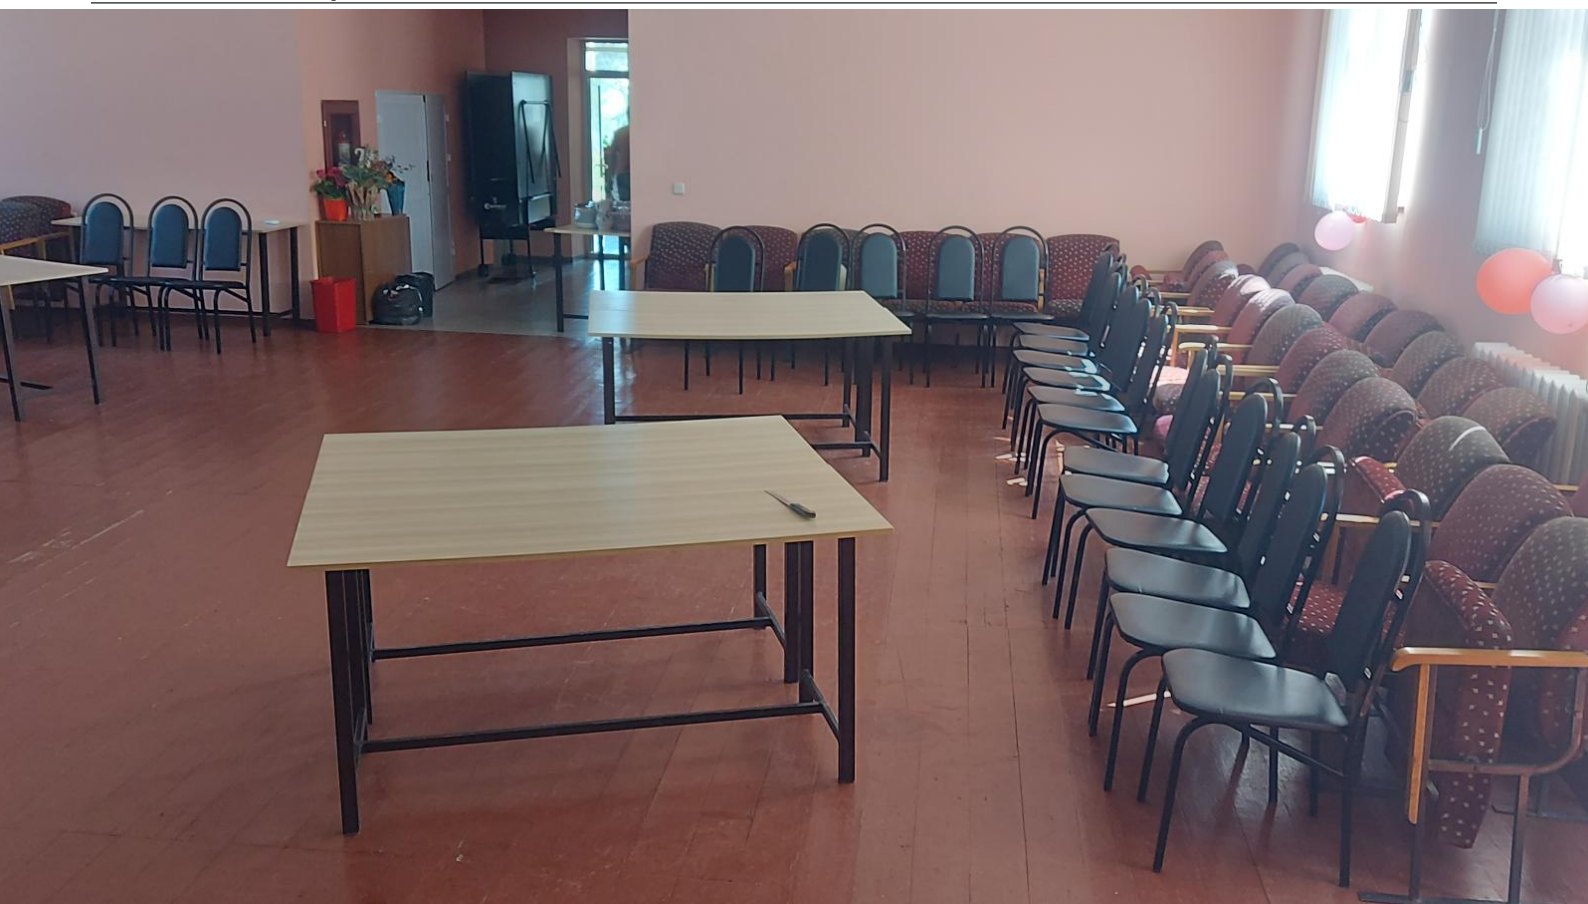
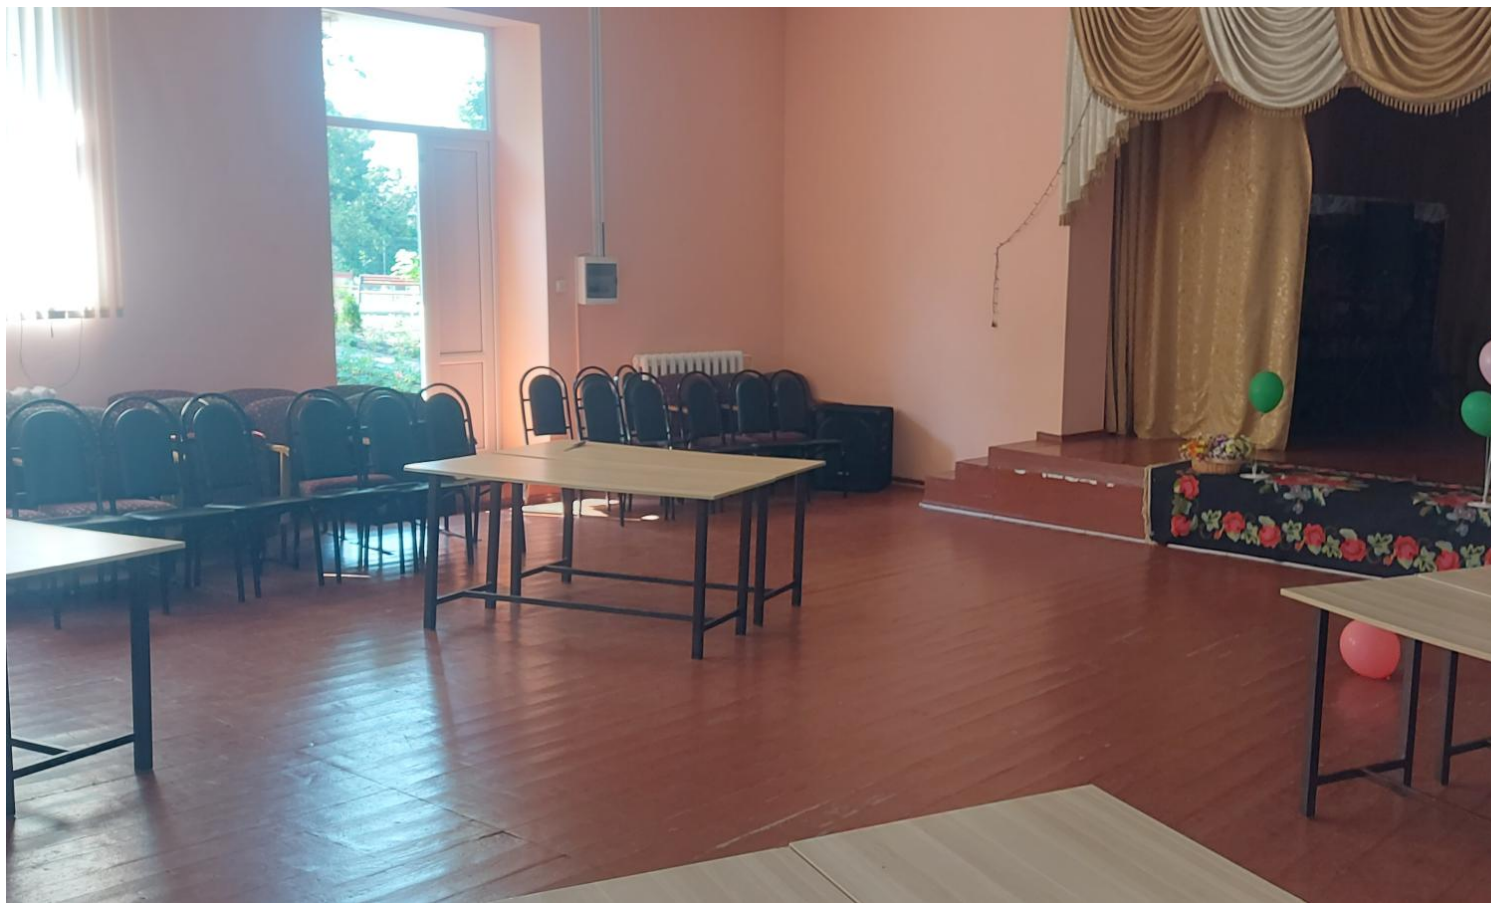
**Galerie - Sala de prestare a serviciului**

| Este la nivel de: | Parter |
| În sală este spațiu de manevră pentru un scaun rulant cu diagonala minimă de 140 cm: | Da |
| Culori contrastante pentru sală: | Da<br>Standard: este o diferență de culoare contrastantă (culori închise / culori deschise) între perete și podea |
