# Formular de evaluare a condițiilor de accesibilitate a clădirilor publice

| Categorii | Indicatori | Date colectate |
|---|---|---|
| Localitate, raion: | Selemet (Cimislia) | |
| Instituția: | BESV-11/41(Centru Cultural) | |

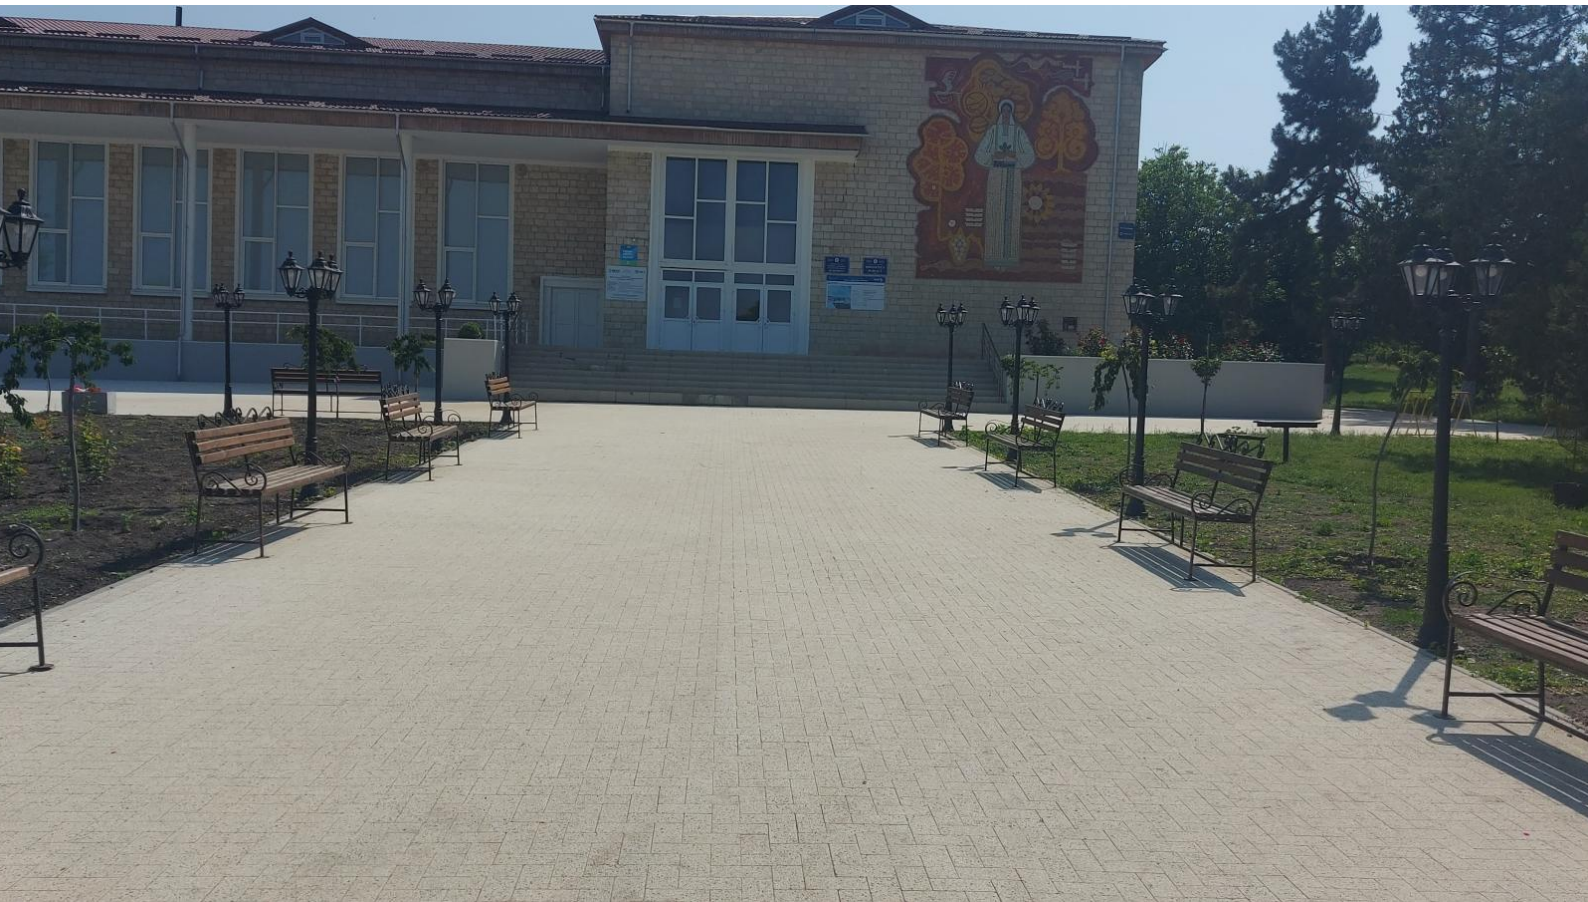
Galerie - Căi de acces către clădire

| Tip înveliș: | Asfalt + Pavaj |
| Drumurile/Căile de acces sunt: | Calitative |
| Trecerea de pe carosabil spre trotuar/clădire: | Lină |
| Există pavaj tactil sau marcaj contrastant la ieșirea de pe carosabil pe trotuar: | Da |
| Trotuarul are pavaj tactil sau marcaj contrastant: | Nu |

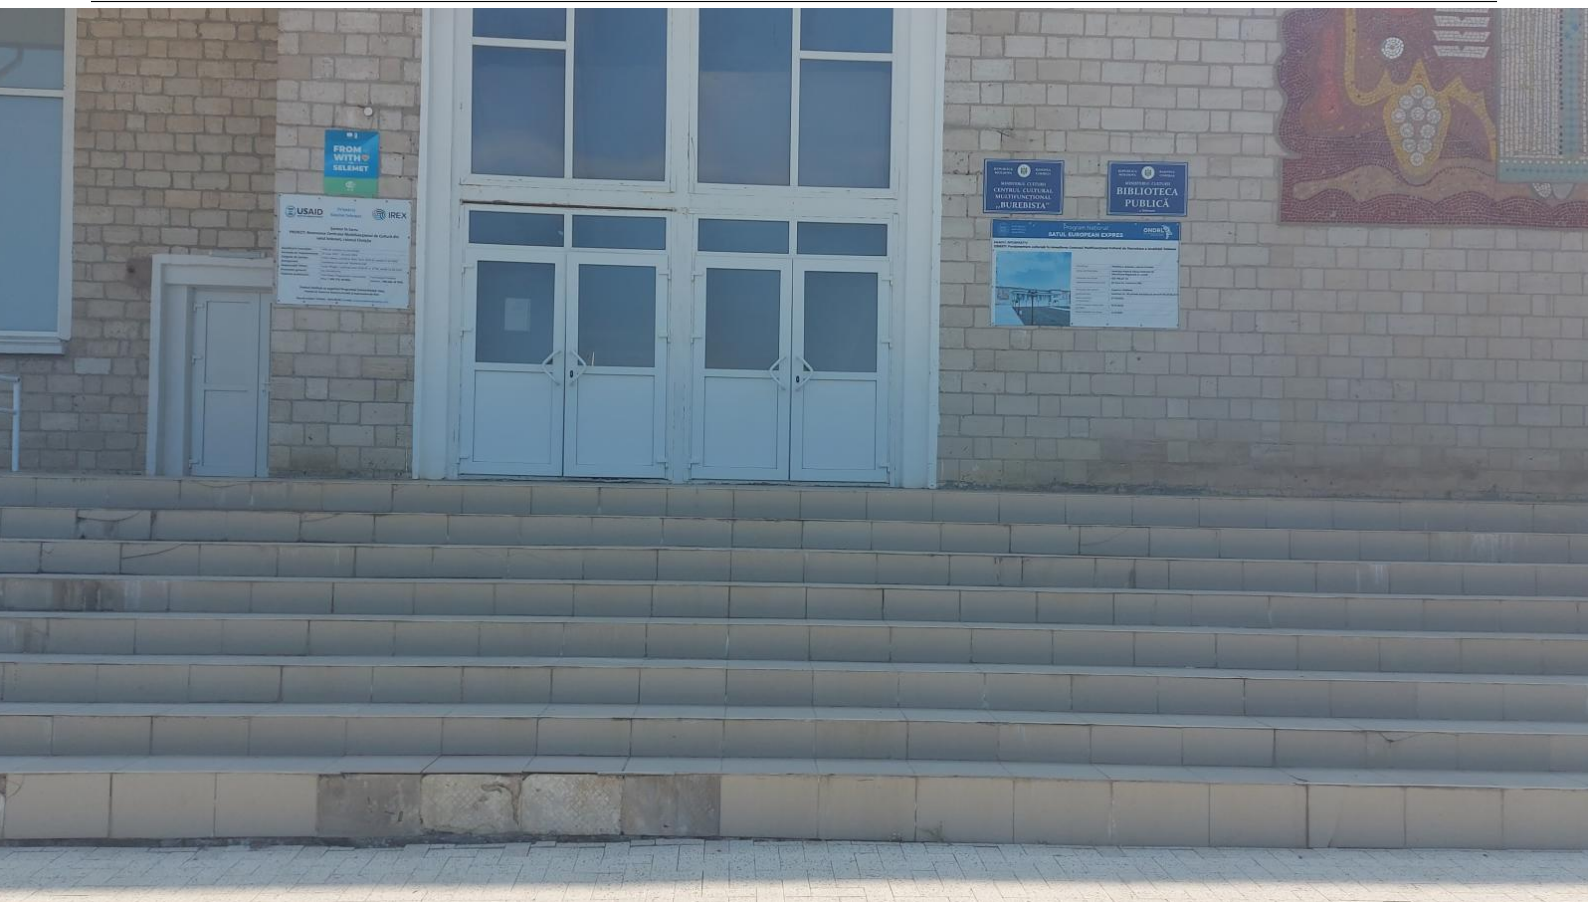
**Galerie - Intrare în clădire**

| Intrarea în clădire este la nivelul solului: | Nu |
| La intrare sunt trepte: | Da, 8 trepte , Înălțime totală a treptelor/scărilor (cm)130 cm |
| Dacă există trepte, sunt semnalate treptele cu elemente contrastante și/sau tactile: | Nu<br>Standard: prima și ultima treaptă trebuie semnalate în culori contrastante |
| Există rampă de acces: | Nu |

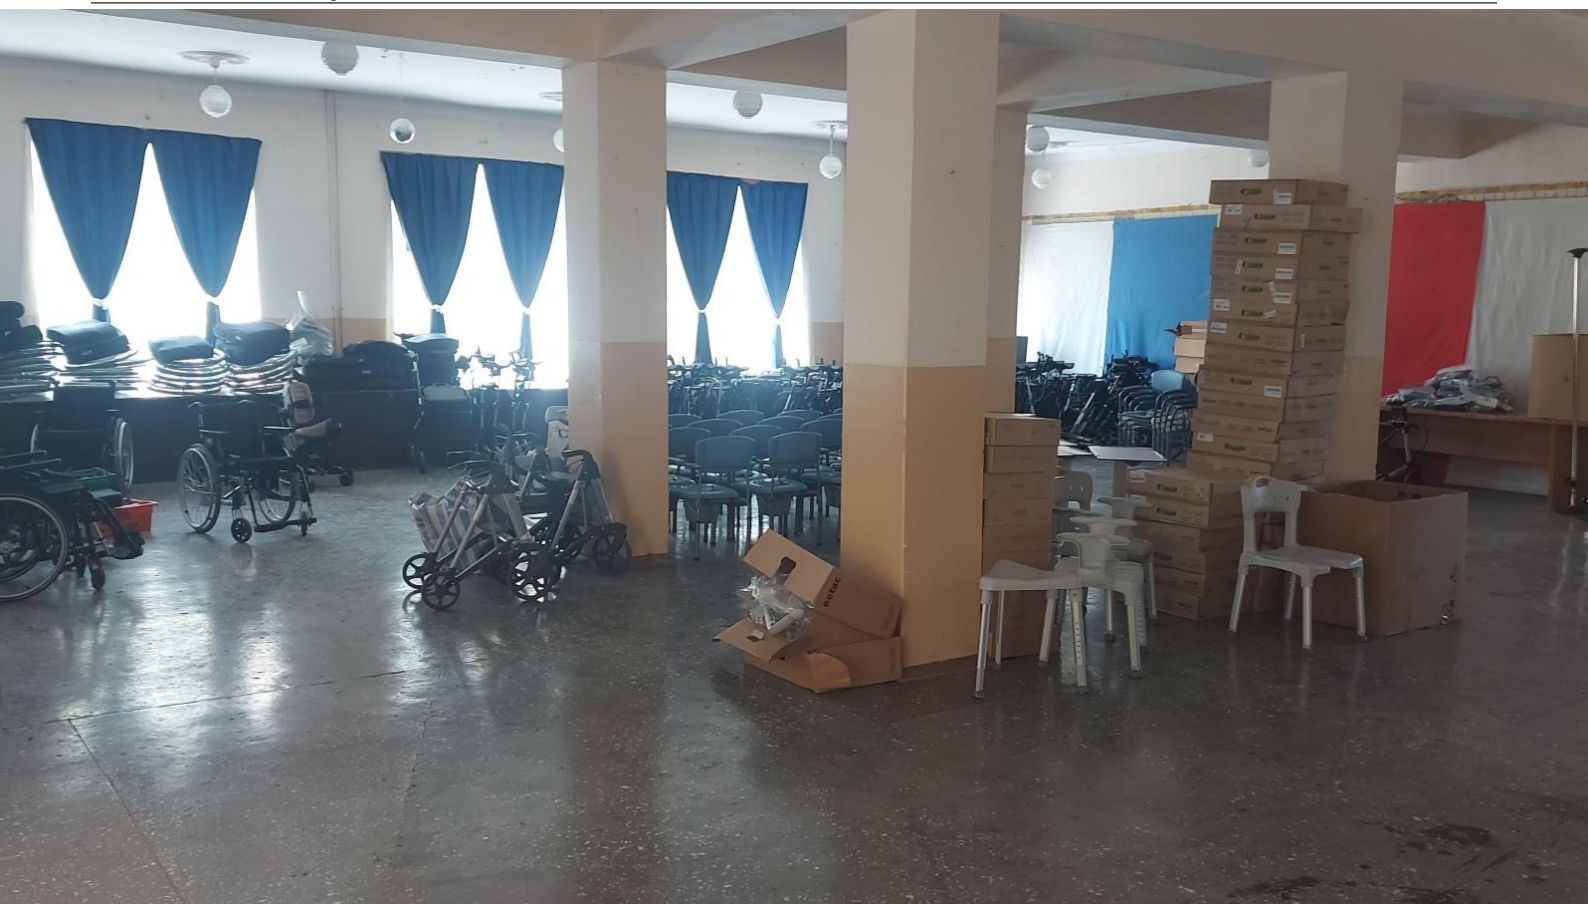
**Galerie - Sala de prestare a serviciului**

Parter

Da

Da  
Standard: este o diferență de culoare contrastantă (culori închise / culori deschise) între perete și podea
