# Formular de evaluare a condițiilor de accesibilitate a clădirilor publice

Data: 09-06-2025

| Categorii | Indicatori | Date colectate |
|---|---|---|
| Instituția: | BESV-11/43(Casa de Cultura) | |

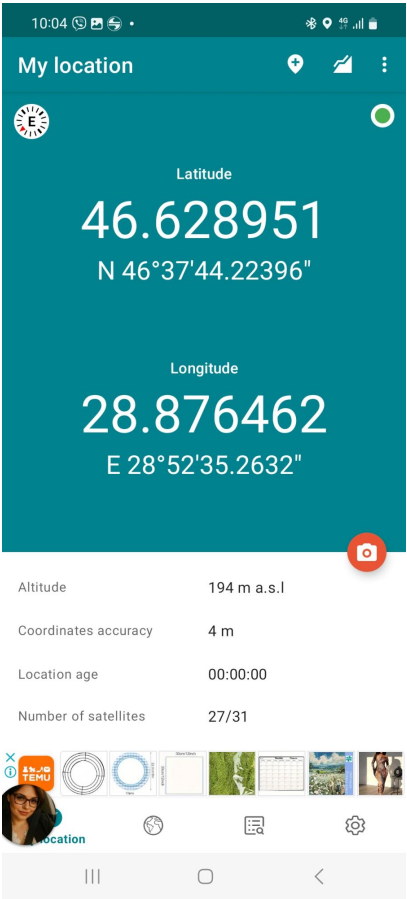
Galerie - Date generale

| Tip înveliș: | Asfalt + Pavaj |
| Drumurile/Căile de acces sunt: | Denivelate |
| Scări/Trepte: | Da, 9 scări/trepte , înălțimea:120 cm |

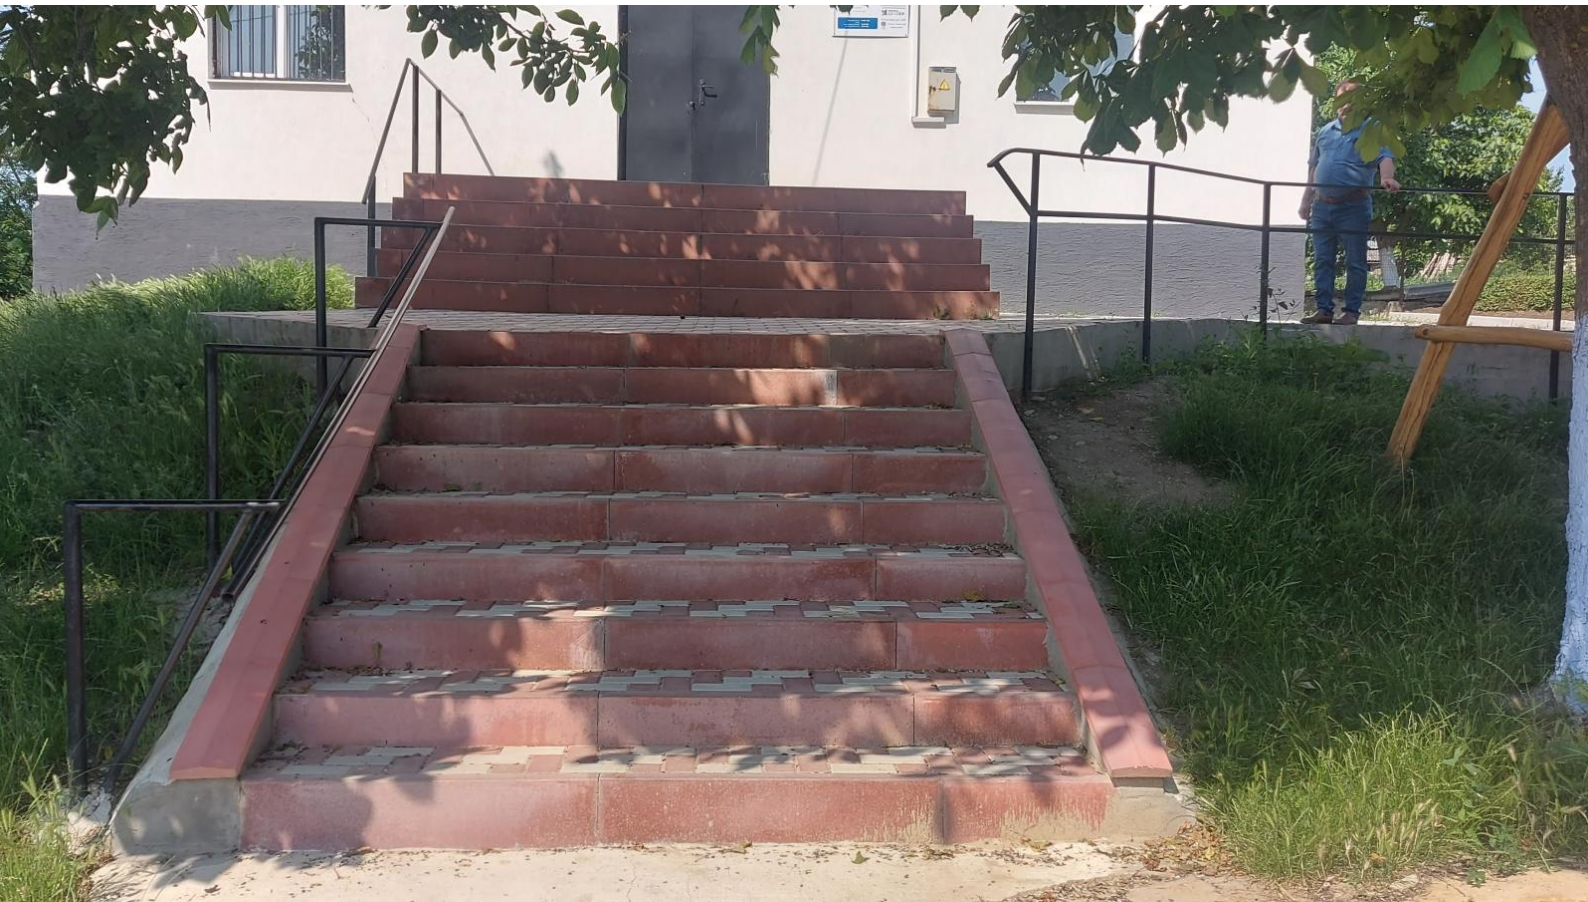
Galerie - Intrare în clădire

| Intrarea în clădire este la nivelul solului: | Nu |
| La intrare sunt trepte: | Da, 5 trepte , Înălțime totală a treptelor/scărilor (cm)80 cm |
| Dacă există trepte, sunt semnalate treptele cu elemente contrastante și/sau tactile: | Da<br>Standard: prima și ultima treaptă trebuie semnalate în culori contrastante |
| Există rampă de acces: | Nu |

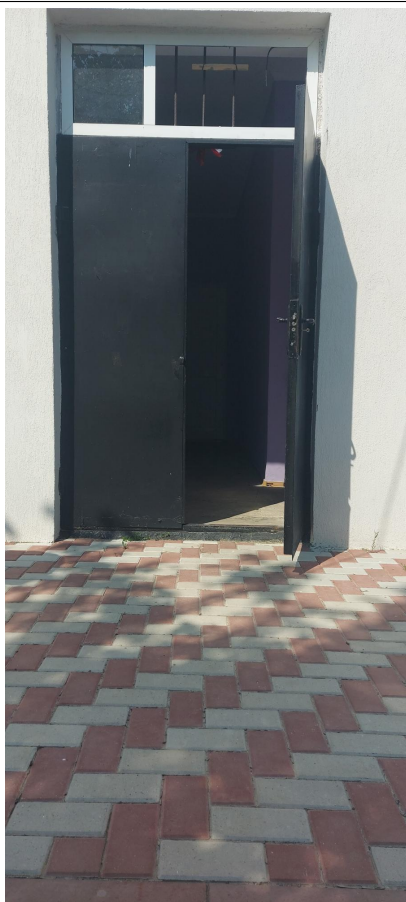
## Galerie - Uși

| Categorii | Indicatori | Date colectate |
|---|---|---|
| | Dimensiuni ușă de intrare: | Dublă: 80 cm + 80 cm<br>Standard: lumina ușii duble trebuie să fie de minim 90 cm<br>Ușa mică din cea dublă se deschide |
| | Prag ușă de intrare: | Un prag cu înălțimea: 3 cm<br>Standard: pragul trebuie să fie de maxim 2 cm |
| | Ușile de la intrare și din interiorul clădirii sunt dotate/marcate corespunzător cu semne contrastante: | Da<br>Standard: este o diferență de culoare contrastantă (culori închise / culori deschise) între perete și podea |

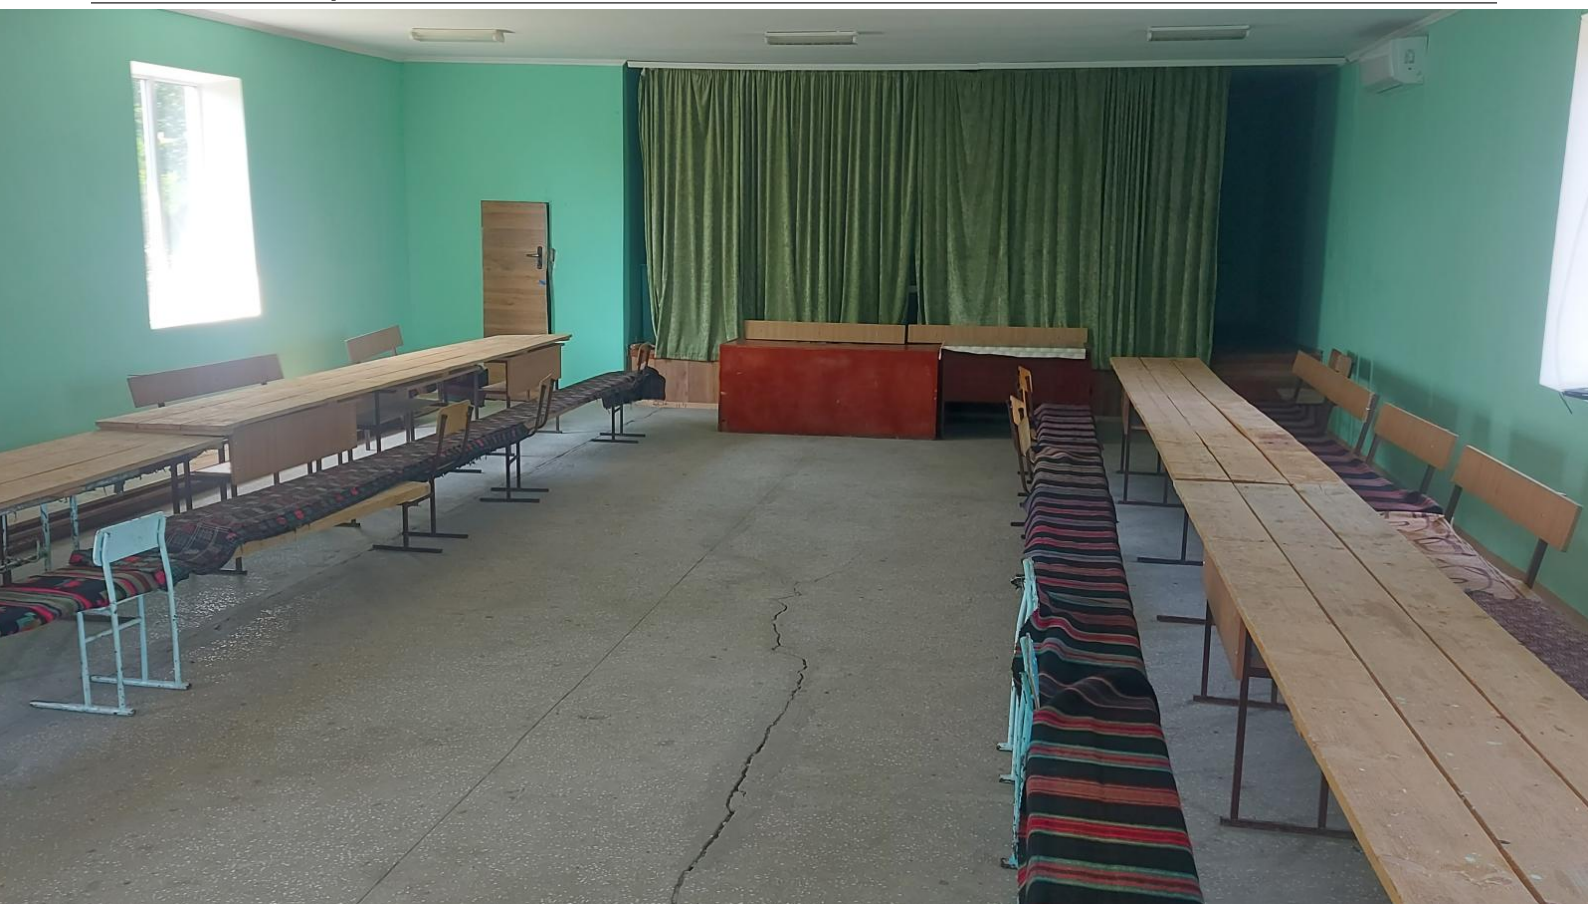
## Galerie - Sala de prestare a serviciului

Parter

Da

Da  
Standard: este o diferență de culoare contrastantă (culori închise / culori deschise) între perete și podea
