# Formular de evaluare a condițiilor de accesibilitate a clădirilor publice

| Categorii | Indicatori | Date colectate |
|---|---|---|
| Localitate, raion: | Troiteco (Cimislia) | |
| Instituția: | BESV-11/45(Casa de Cultura) | |

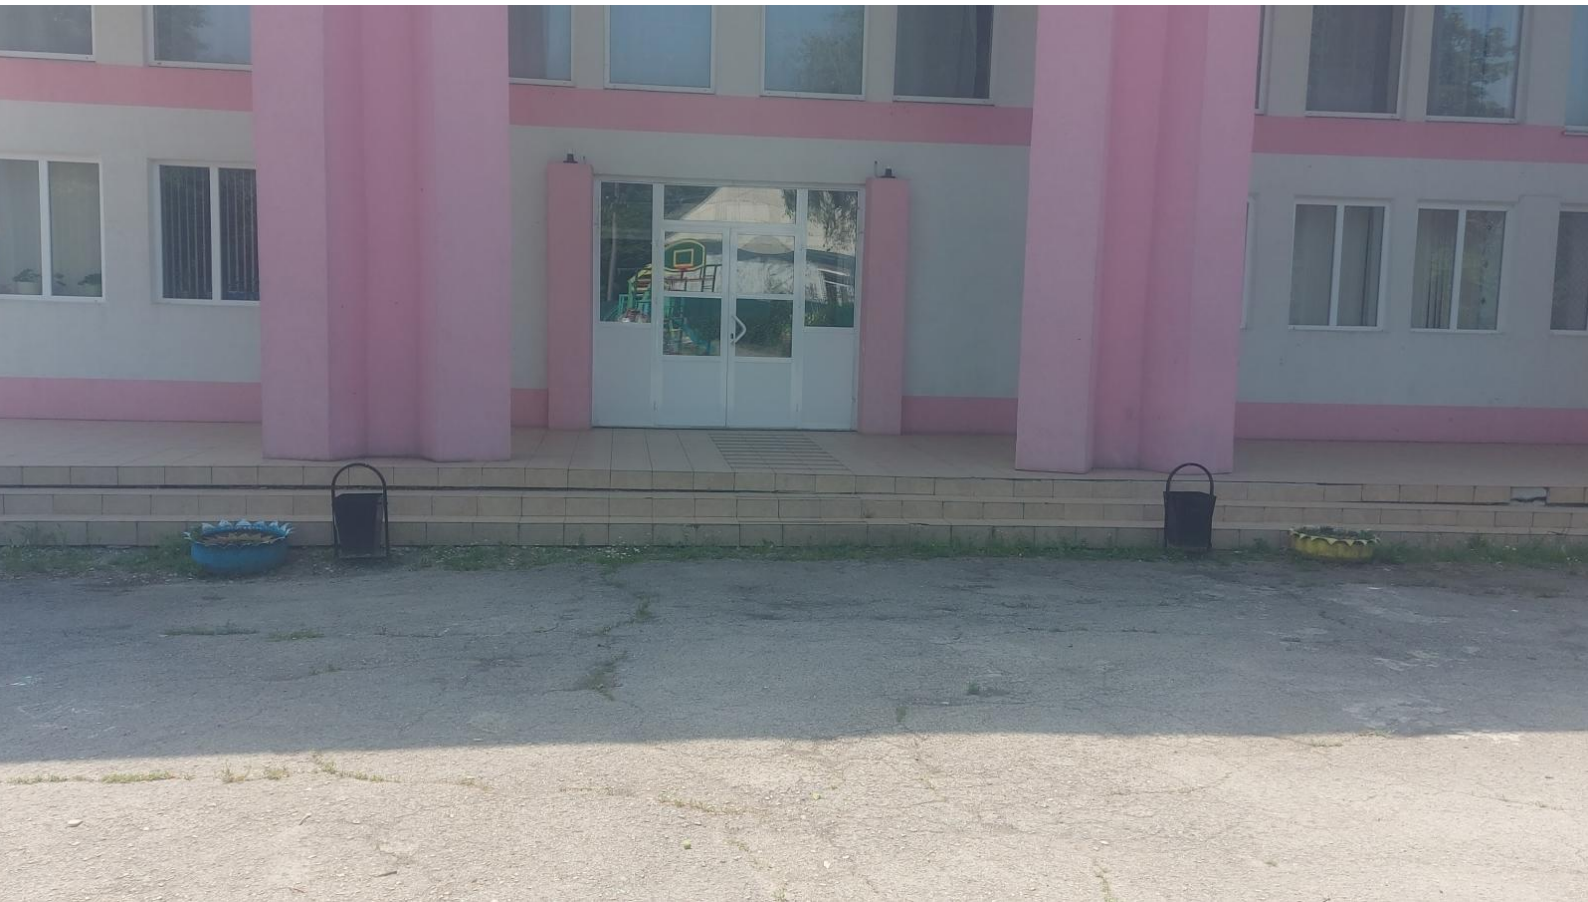
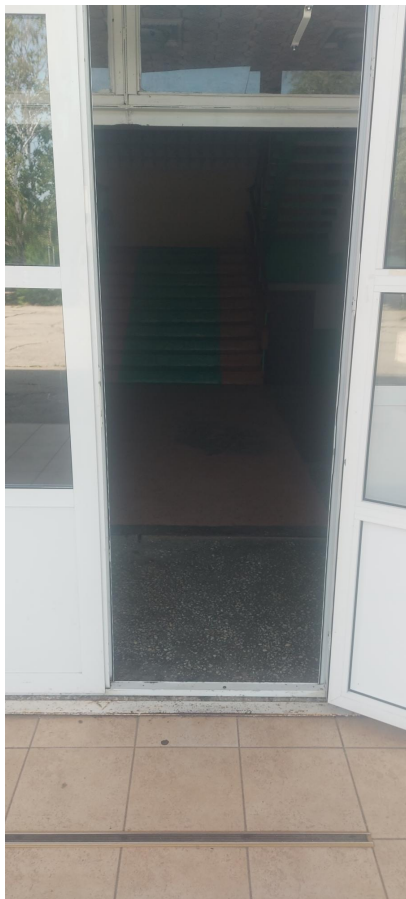
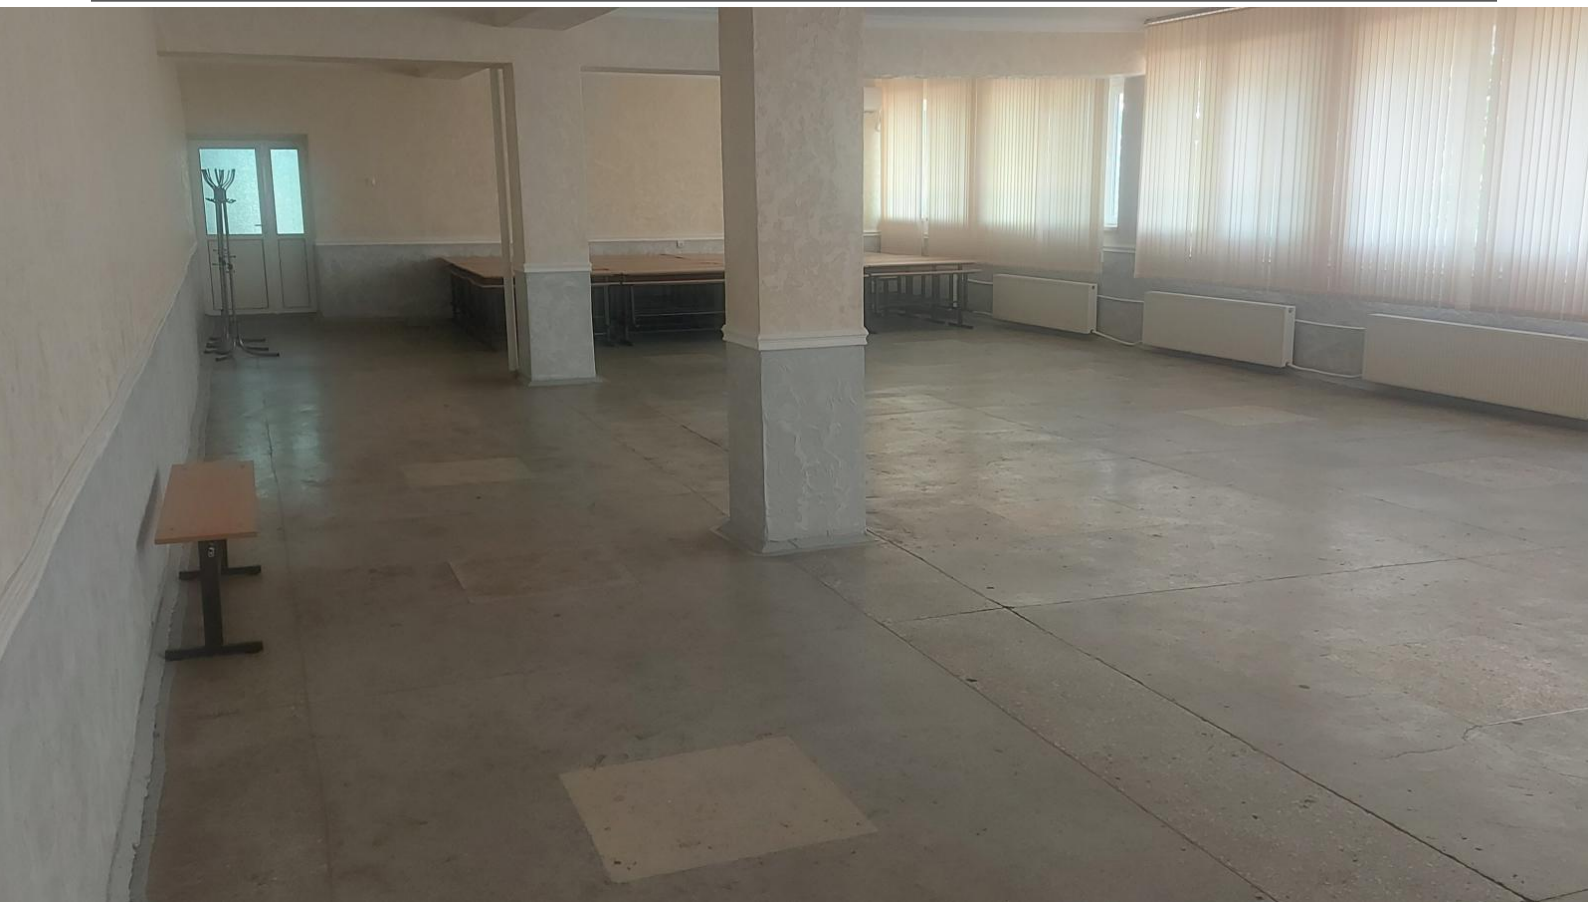
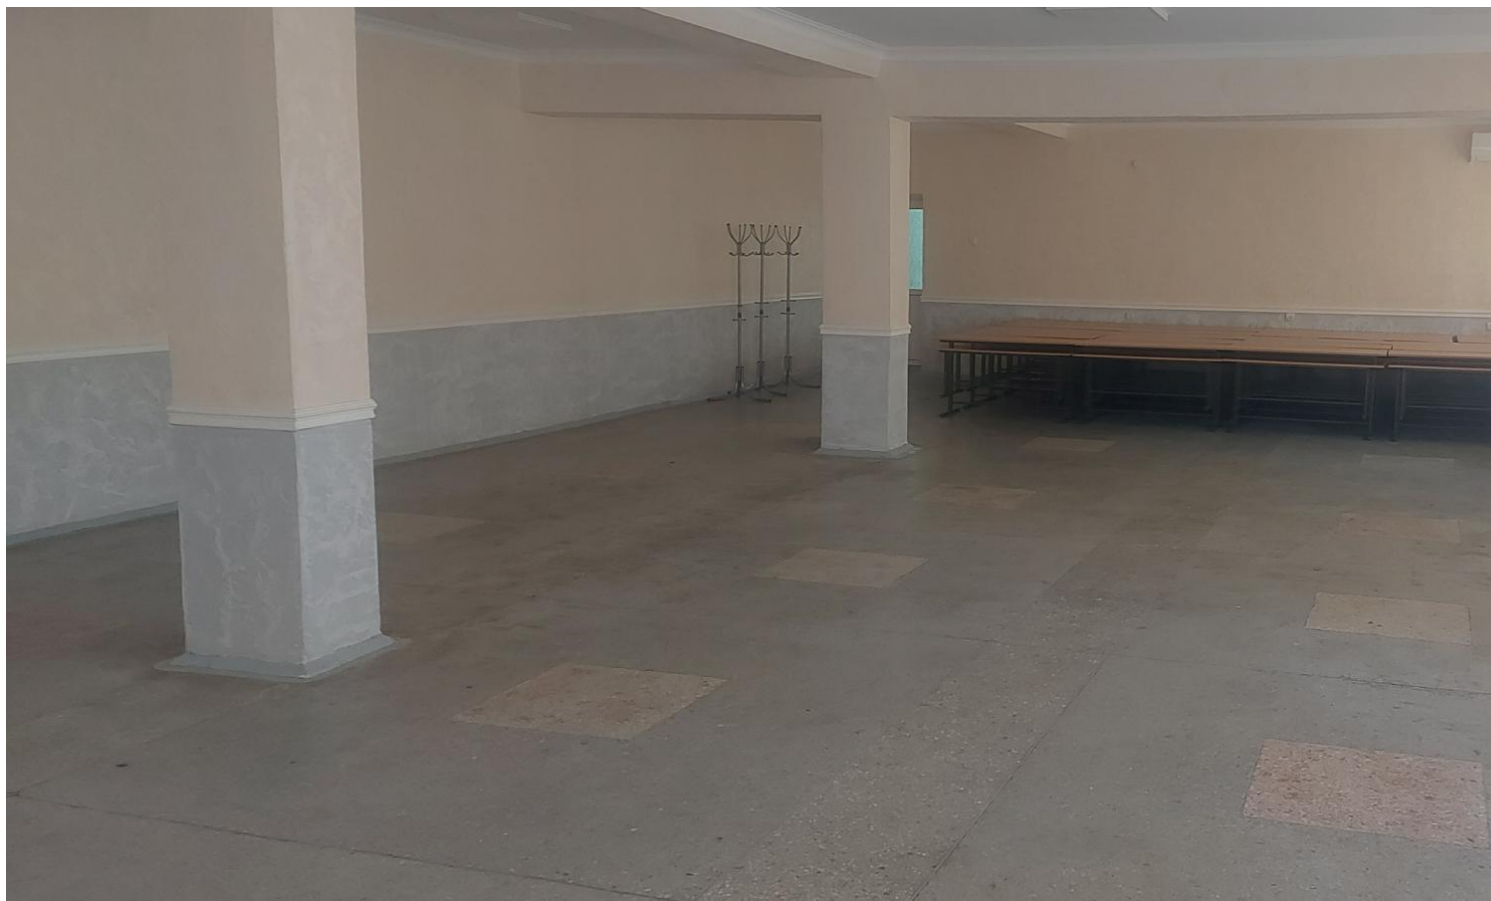
Galerie - Intrare în clădire

| La intrare sunt trepte: | Da, 3 trepte , Înălțime totală a treptelor/scărilor (cm)40 cm |
| Dacă există trepte, sunt semnalate treptele cu elemente contrastante și/sau tactile: | Da<br>Standard: prima și ultima treaptă trebuie semnalate în culori contrastante |

| Categorii | Indicatori | Date colectate |
|---|---|---|
| | Dimensiuni ușă de intrare: | Dublă: 80 cm + 80 cm<br>Standard: lumina ușii duble trebuie să fie de minim 90 cm<br>Ușa mică din cea dublă se deschide |
| | Prag ușă de intrare: | Un prag cu înălțimea: 2 cm<br>Standard: pragul trebuie să fie de maxim 2 cm |
