# Formular de evaluare a condițiilor de accesibilitate a clădirilor publice

| Categorii | Indicatori | Date colectate |
|---|---|---|
| Localitate, raion: | Valea perjei (Cimislia) | |
| Instituția: | BESV-11/46(Primarie) | |

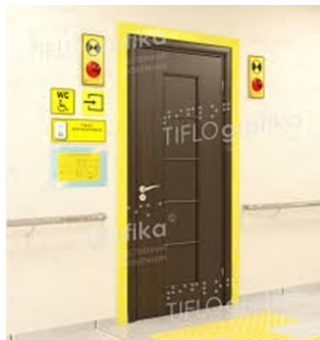
Fig. V.23. – Exemplu de conformare a suprafețelor vitrate în cadrul foi de ușă și realizarea contrastului vizual

| Categorii | Indicatori | Date colectate |
|---|---|---|
| | Ușile de la intrare și din interiorul clădirii sunt dotate/marcate corespunzător cu semne contrastante: | Nu<br><b>Standard: este o diferență de culoare contrastantă (culori închise / culori deschise) între perete și podea</b> |

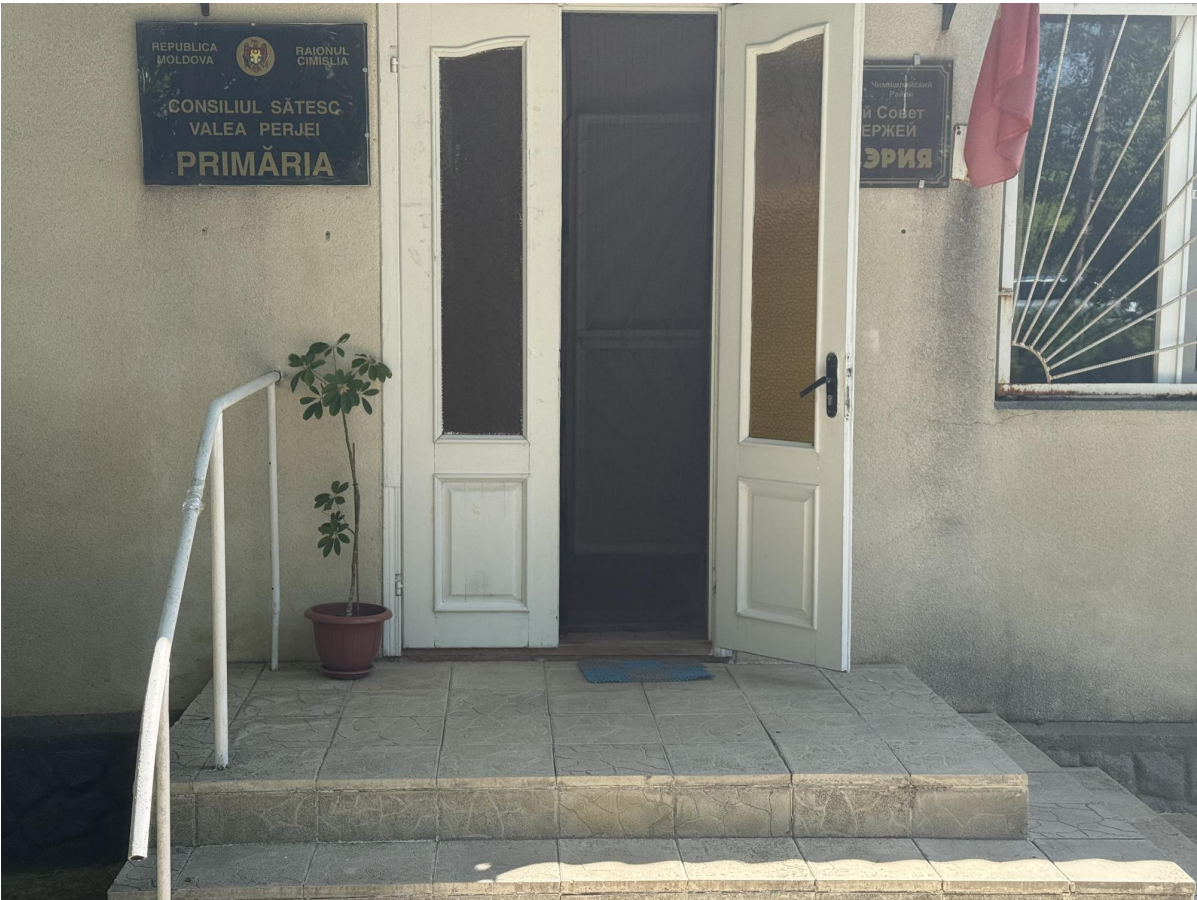
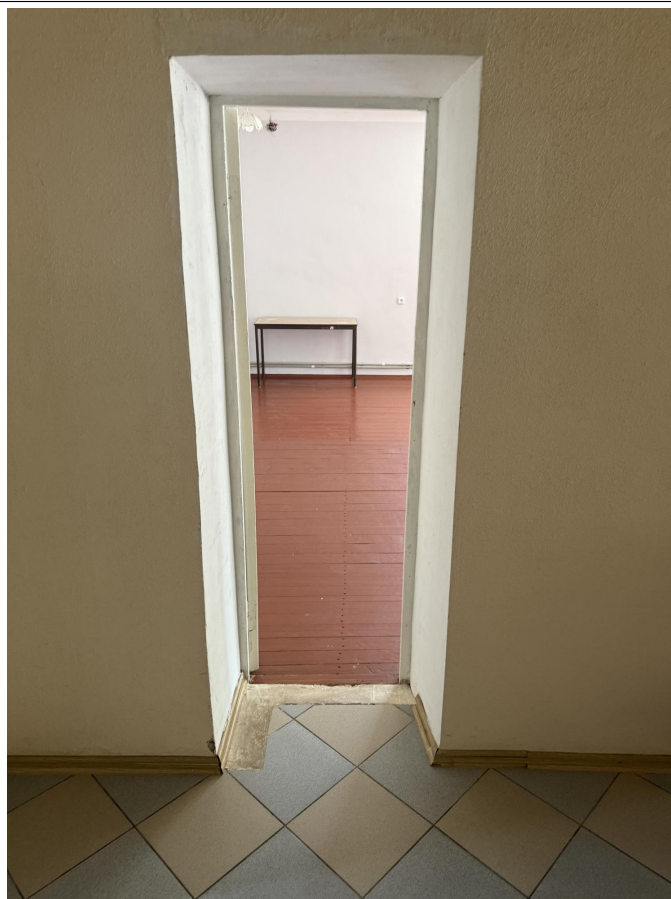
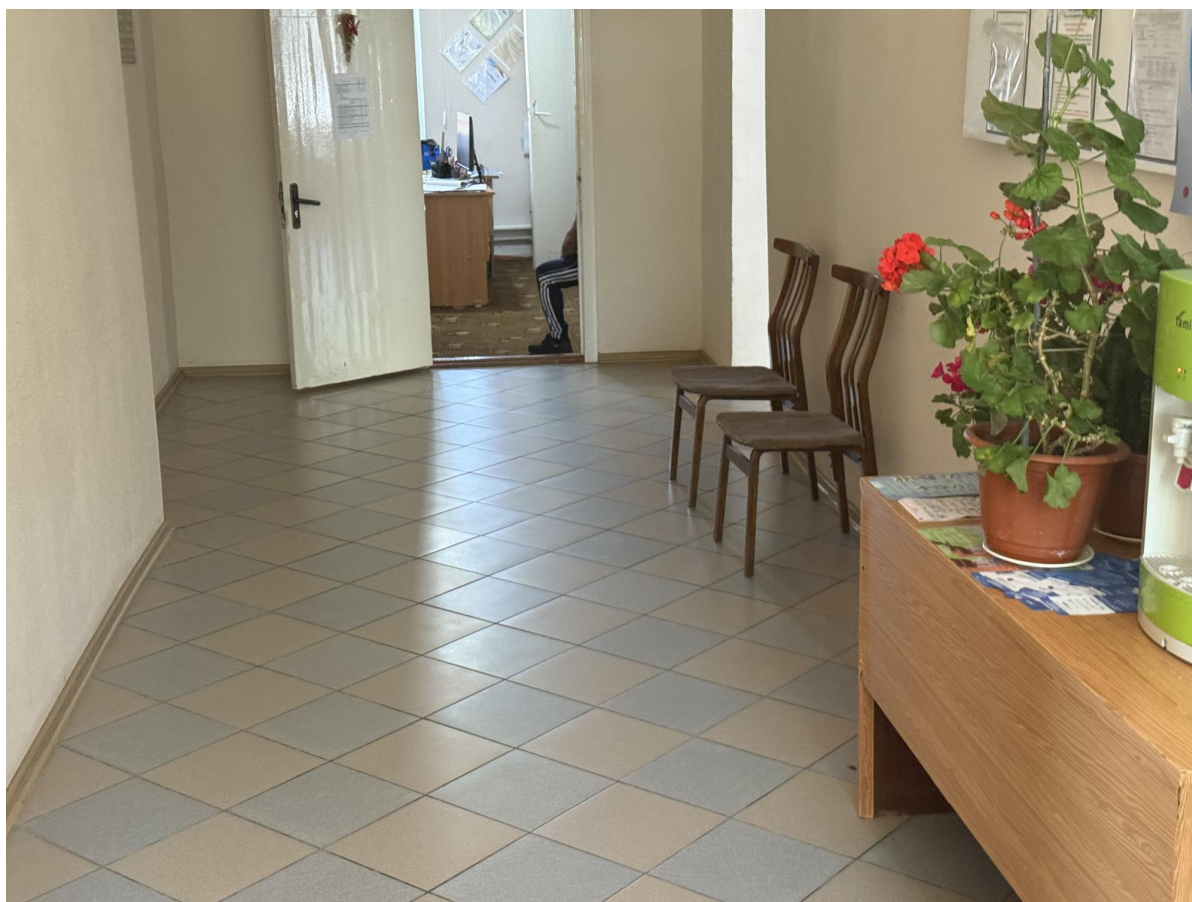
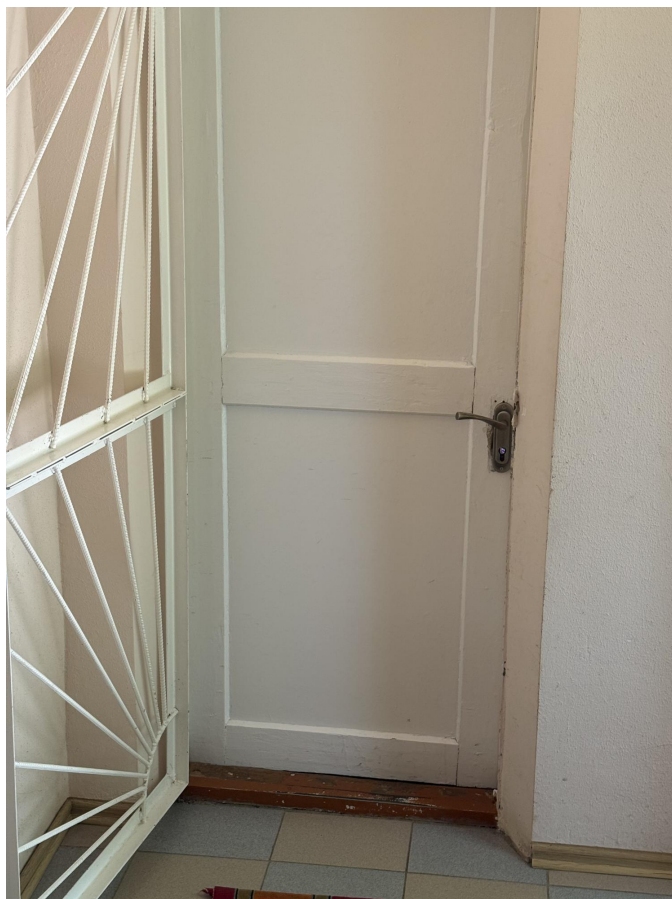
Galerie - Intrare în clădire

| La intrare sunt trepte: | Da, 4 trepte , Înălțime totală a treptelor/scărilor (cm)55 cm |
| Dacă există trepte, sunt semnalate treptele cu elemente contrastante și/sau tactile: | Nu<br>Standard: prima și ultima treaptă trebuie semnalate în culori contrastante |

| Categorii | Indicatori | Date colectate |
|---|---|---|
| | Dimensiuni ușă de intrare: | Dublă: 70 cm + 70 cm<br><b>Standard: lumina ușii duble trebuie să fie de minim 90 cm</b><br>Ușa mică din cea dublă se deschide |
| | Prag ușă de intrare: | Un prag cu înălțimea: 3 cm<br><b>Standard: pragul trebuie să fie de maxim 2 cm</b> |

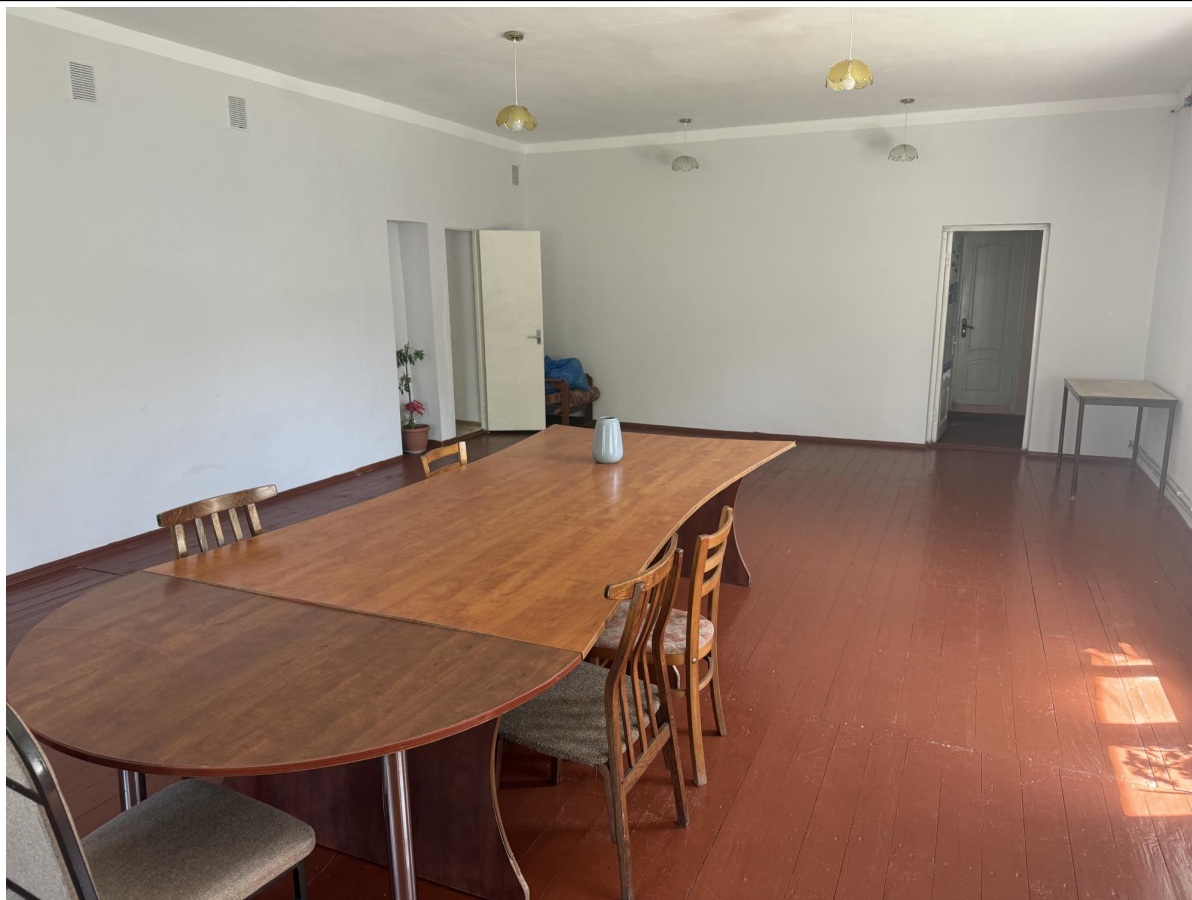
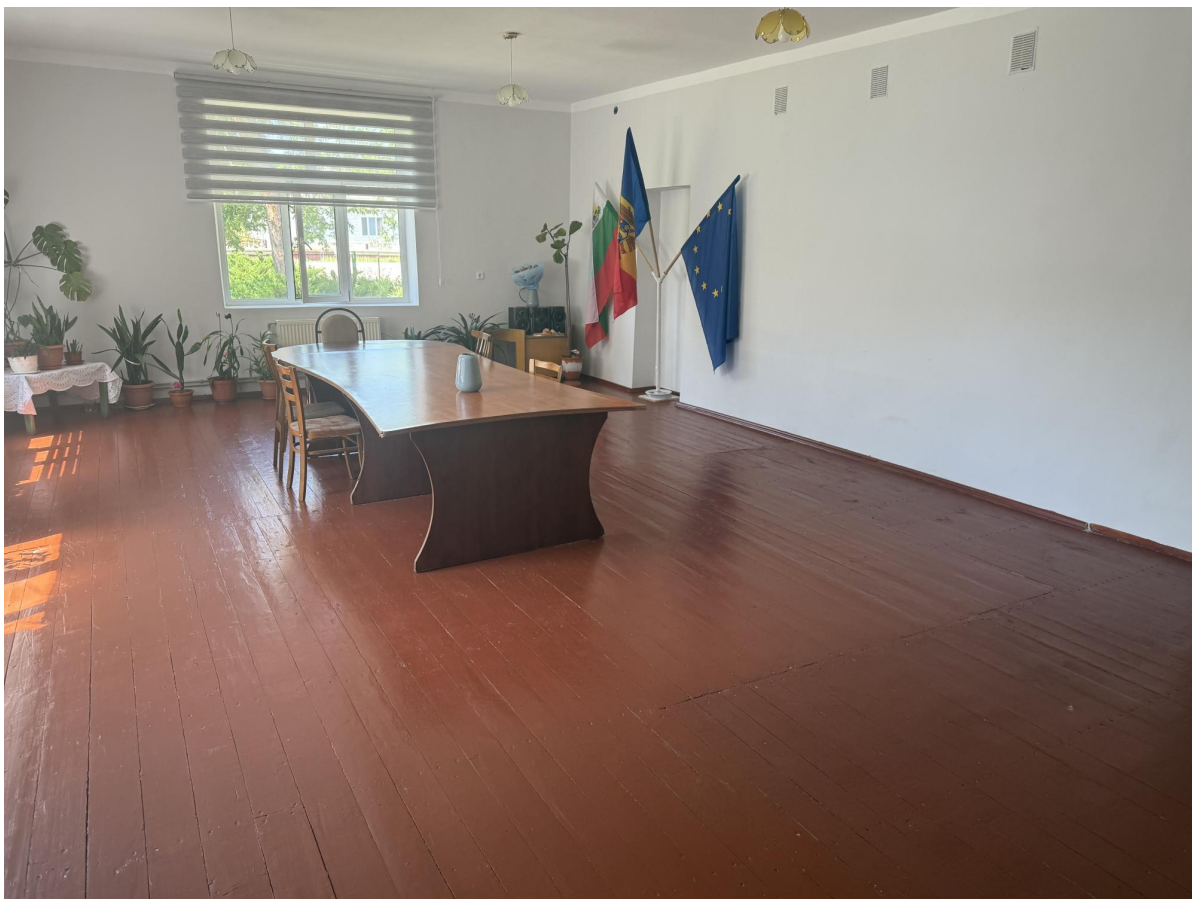
**Galerie - Sala de prestare a serviciului**

| Este la nivel de: | Parter |
| Dacă sala este la etaj, atunci există un ascensor/elevator: | Nu . Nu există opțiune alternativă pentru a urca la etaj |
| În sală este spațiu de manevră pentru un scaun rulant cu diagonala minimă de 140 cm: | Da |

| Categorii | Indicatori | Date colectate |
|---|---|---|
| | Culori contrastante pentru sală: | Da<br>Standard: este o diferență de culoare contrastantă (culori închise / culori deschise) între perete și podea |
