# Formular de evaluare a condițiilor de accesibilitate a clădirilor publice

Data: **11-06-2025**

Echipa de evaluare: **GI PRO ȘTEFĂNEȘTI, Monitor de accesibilitate**

| Categorii | Indicatori | Date colectate |
|---|---|---|
| Instituția: | BESV-18/37 (Căminul cultural) | |

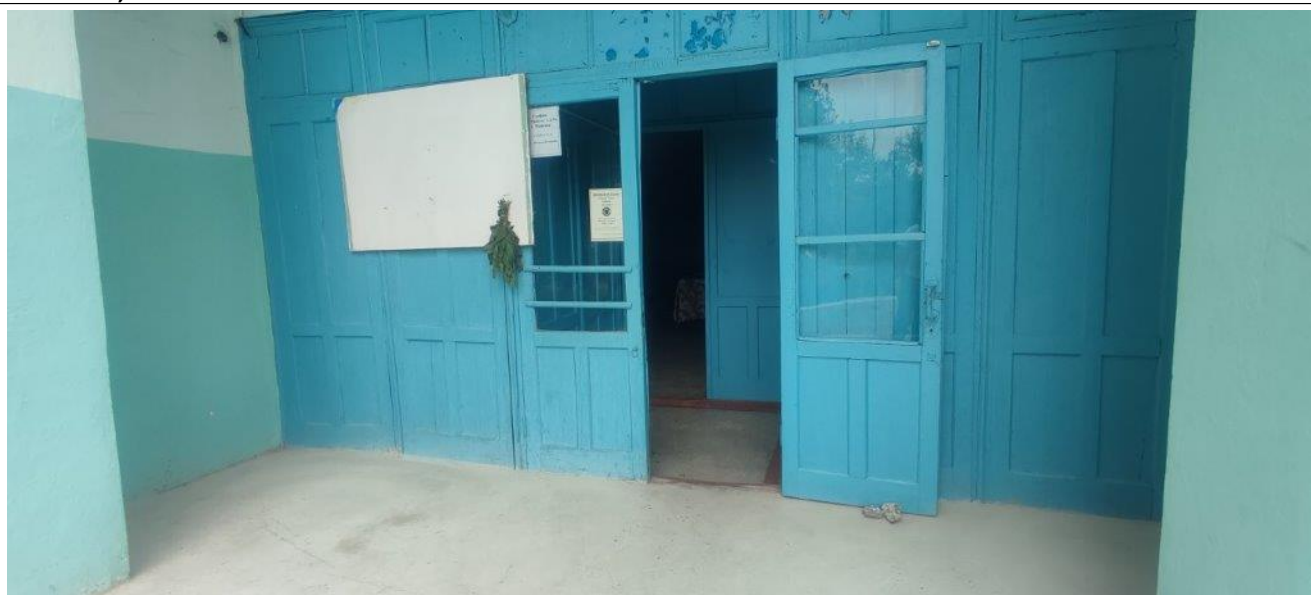
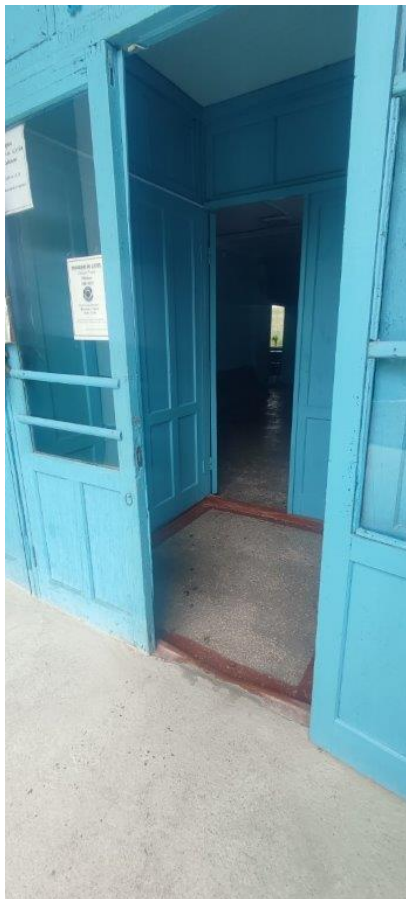
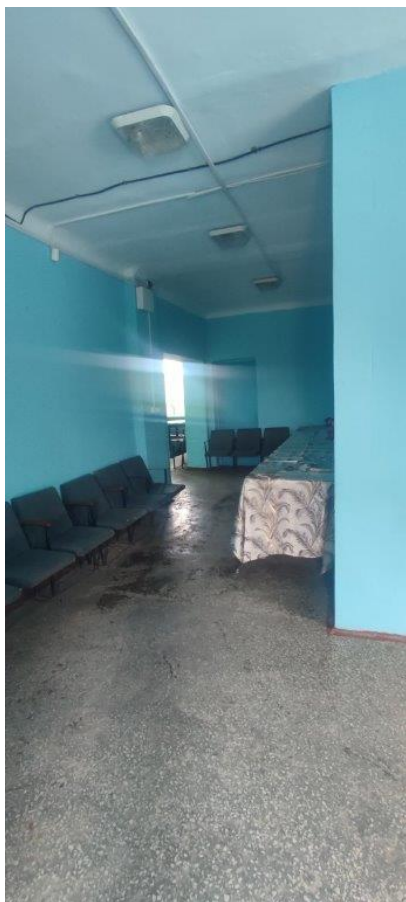
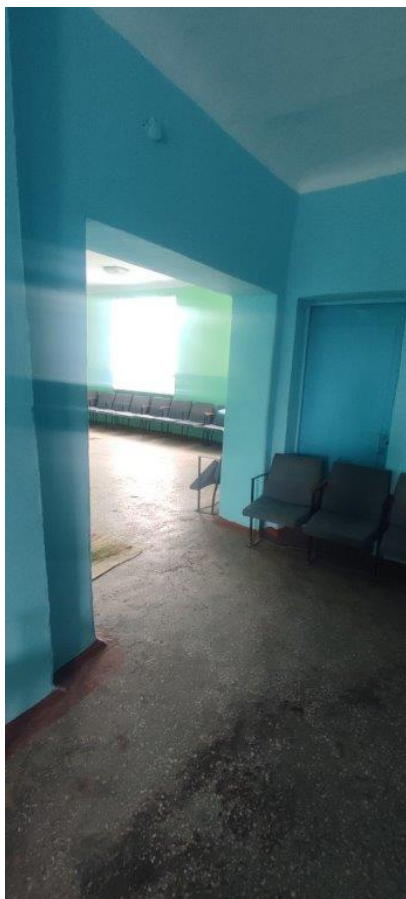
## Galerie - Uși

| Dimensiuni ușă de intrare: | Dublă: 76 cm + 78 cm<br>Standard: lumina ușii duble trebuie să fie de minim 90 cm<br>Ușa mică din cea dublă se deschide |
| Prag ușă de intrare: | Un prag cu înălțimea: 6 cm<br>Standard: pragul trebuie să fie de maxim 2 cm |
| Praguri de la ușile de interior: | Prag 1 cu înălțimea: 6 cm<br>Standard: pragul trebuie să fie de maxim 2 cm |
| Ușile de la intrare și din interiorul clădirii sunt dotate/marcate corespunzător cu semne contrastante: | Nu<br>Standard: este o diferență de culoare contrastantă (culori închise / culori deschise) între perete și podea |

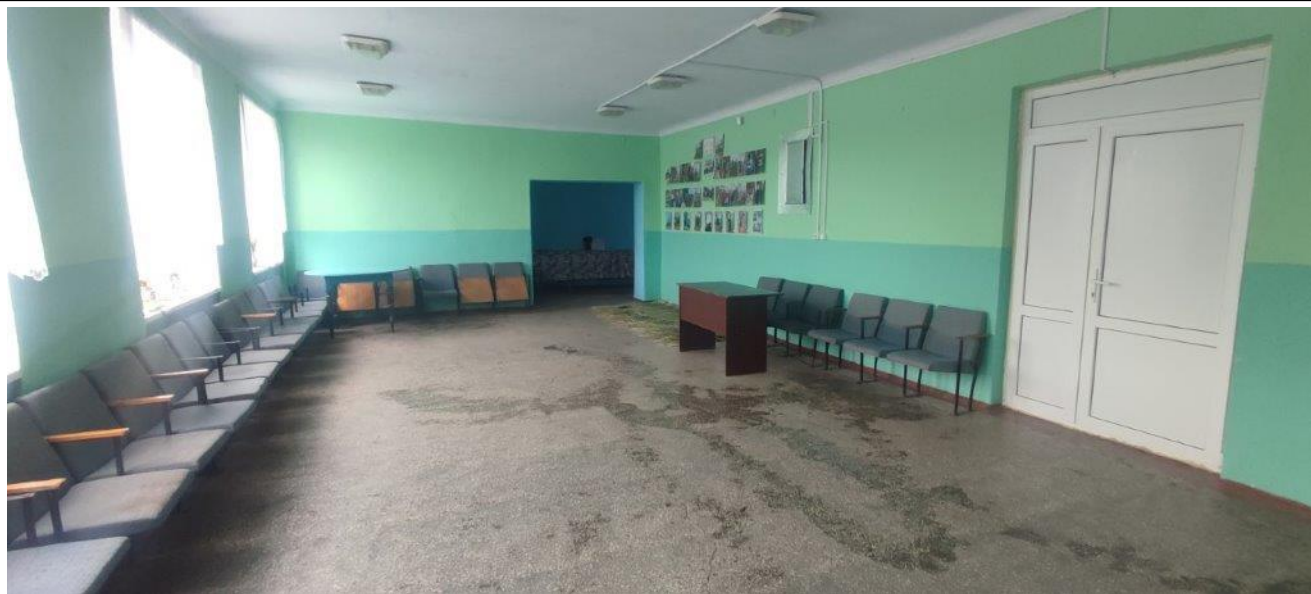
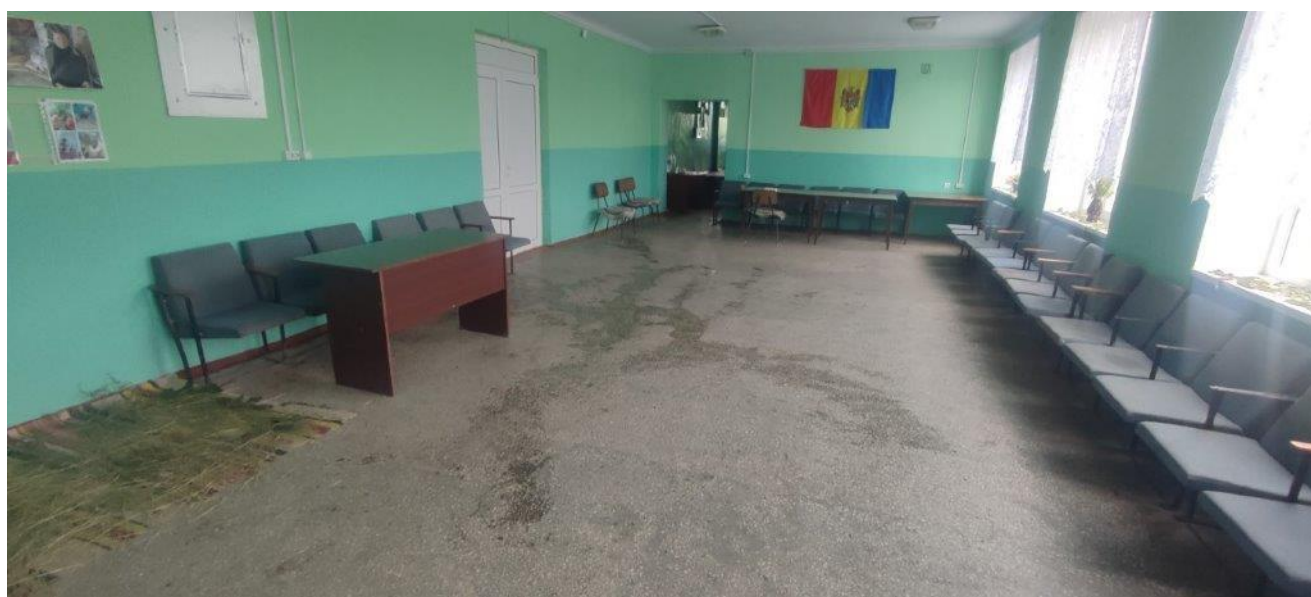
**Galerie - Sala de prestare a serviciului**

În sală este spațiu de manevră pentru un scaun rulant cu diagonala minimă de 140 cm:

Spațiul interior este suficient iluminat:

Culori contrastante pentru sală:
