# Formular de evaluare a condițiilor de accesibilitate a clădirilor publice

Data: **19-06-2025**

| Categorii | Indicatori | Date colectate |
|---|---|---|
| Instituția: | BESV-21/23 (Gimnaziu Horodca) | |

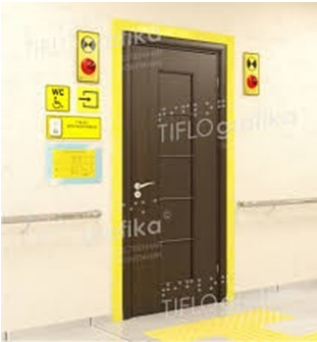
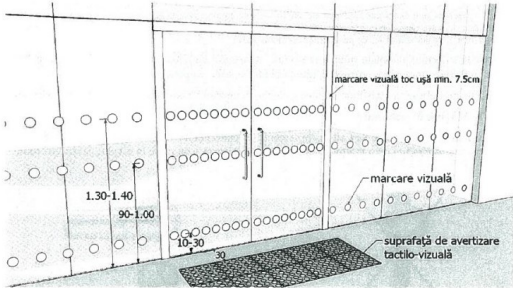
| Categorii | Indicatori | Date colectate |
|---|---|---|
| <div> <p>Fig. V.23. – Exemplu de conformare a suprafețelor vitrate în cadrul foii de ușă și realizarea contrastului vizual</p> <p>Fig. V.24. – Exemplu de conformare a suprafețelor vitrate în cadrul foii de ușă și realizarea contrastului vizual, atunci când ușa și suprafețele adiacente sunt vitrate</p> </div> | | |

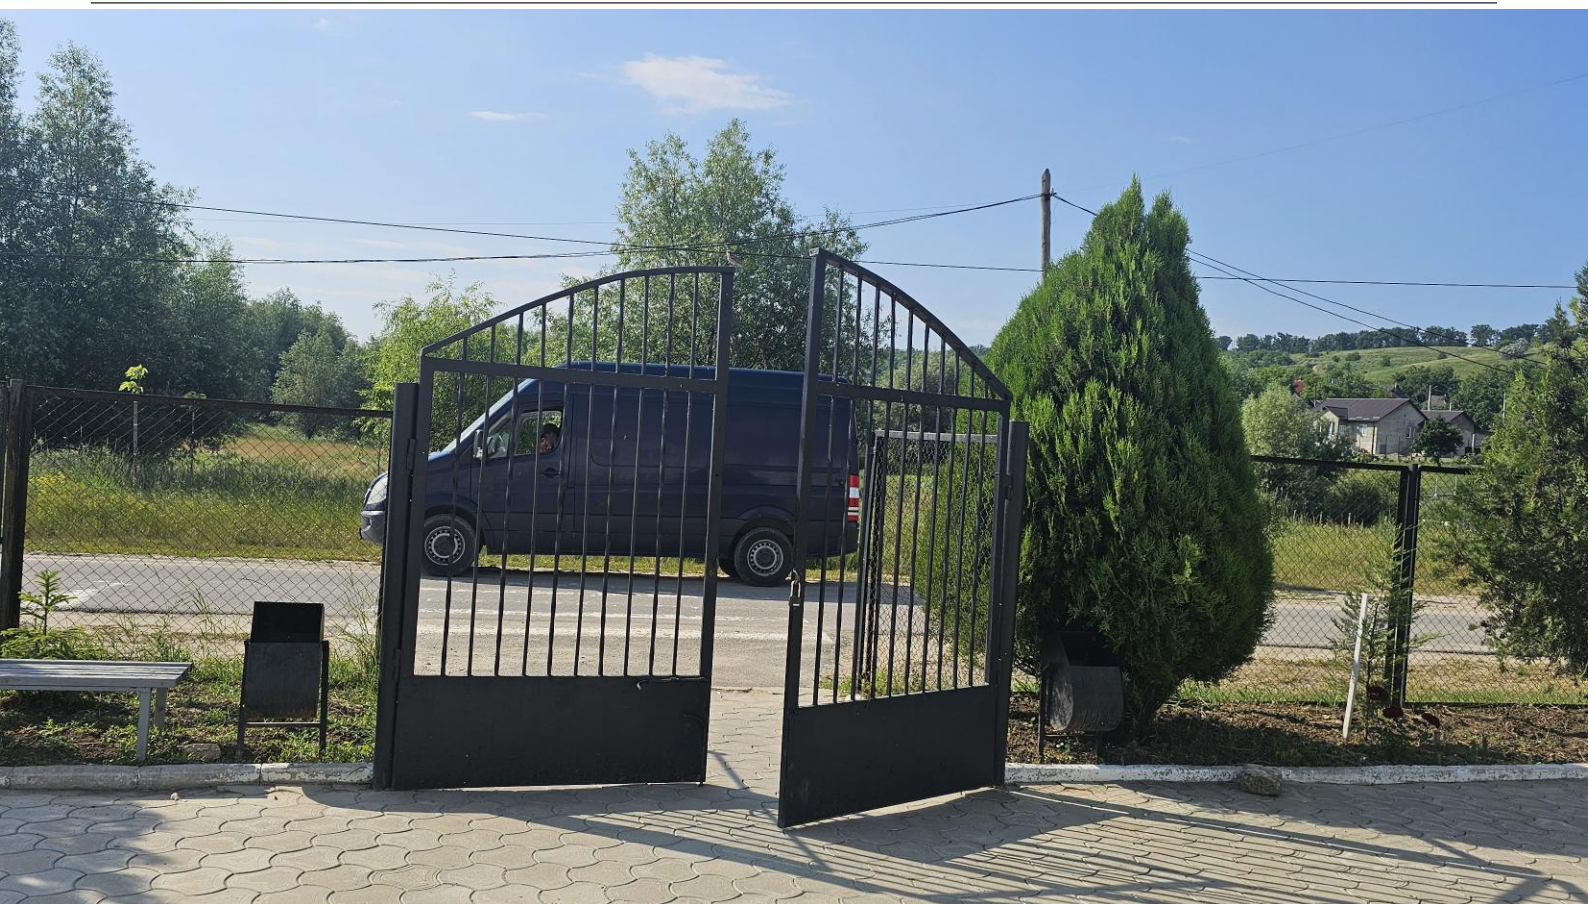
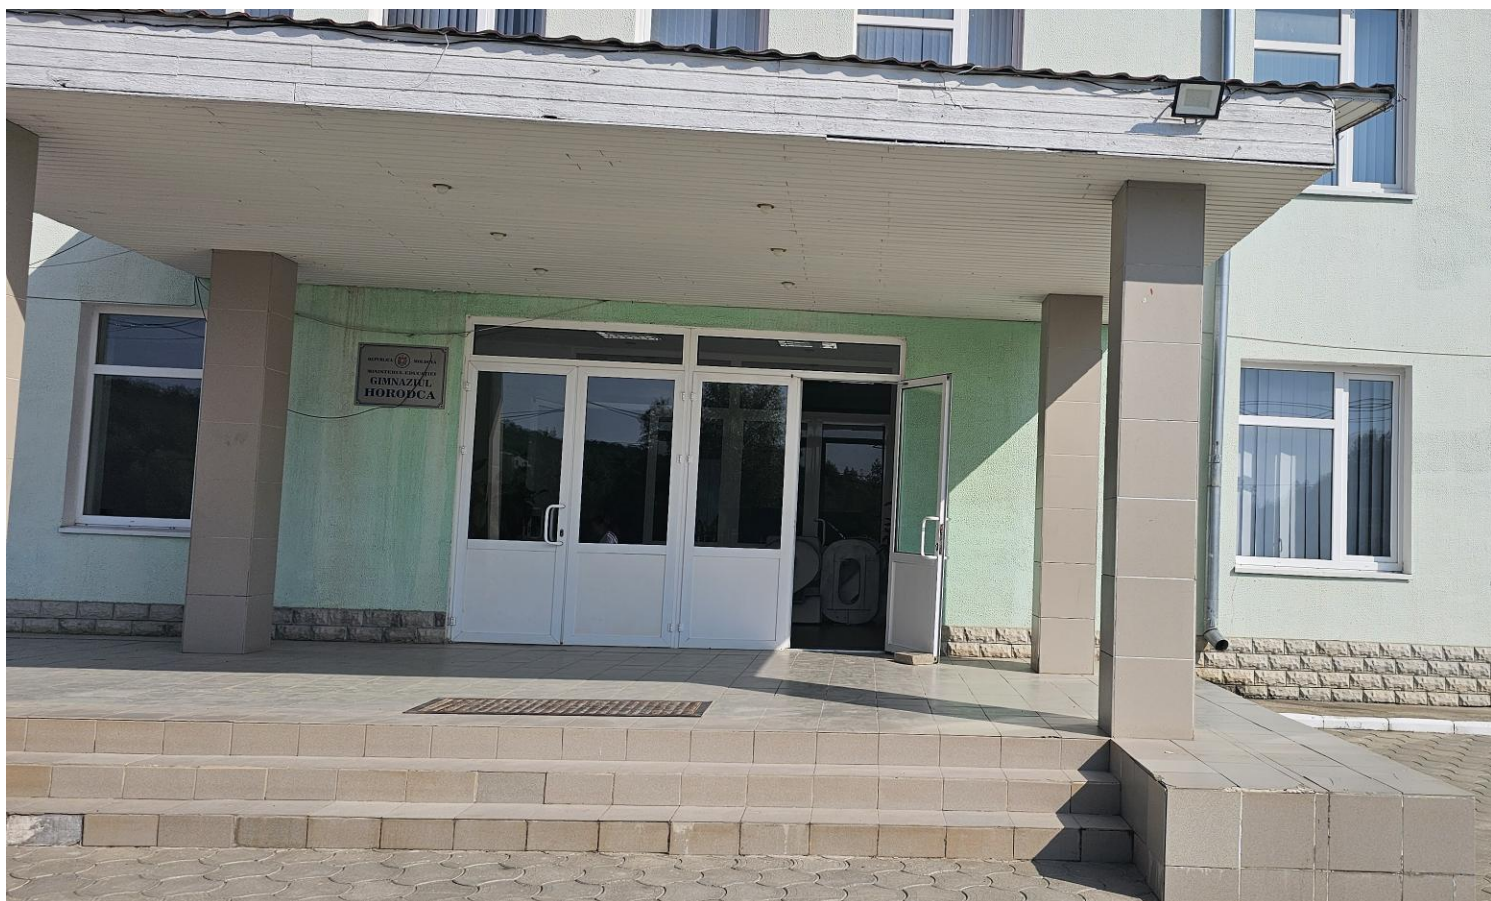
## Galerie - Căi de acces către clădire

| Tip înveliș: | asfalt in exterior |
| Drumurile/Căile de acces sunt: | Calitative |
| Poartă intrare: | Da, are lățimea: 292 cm |

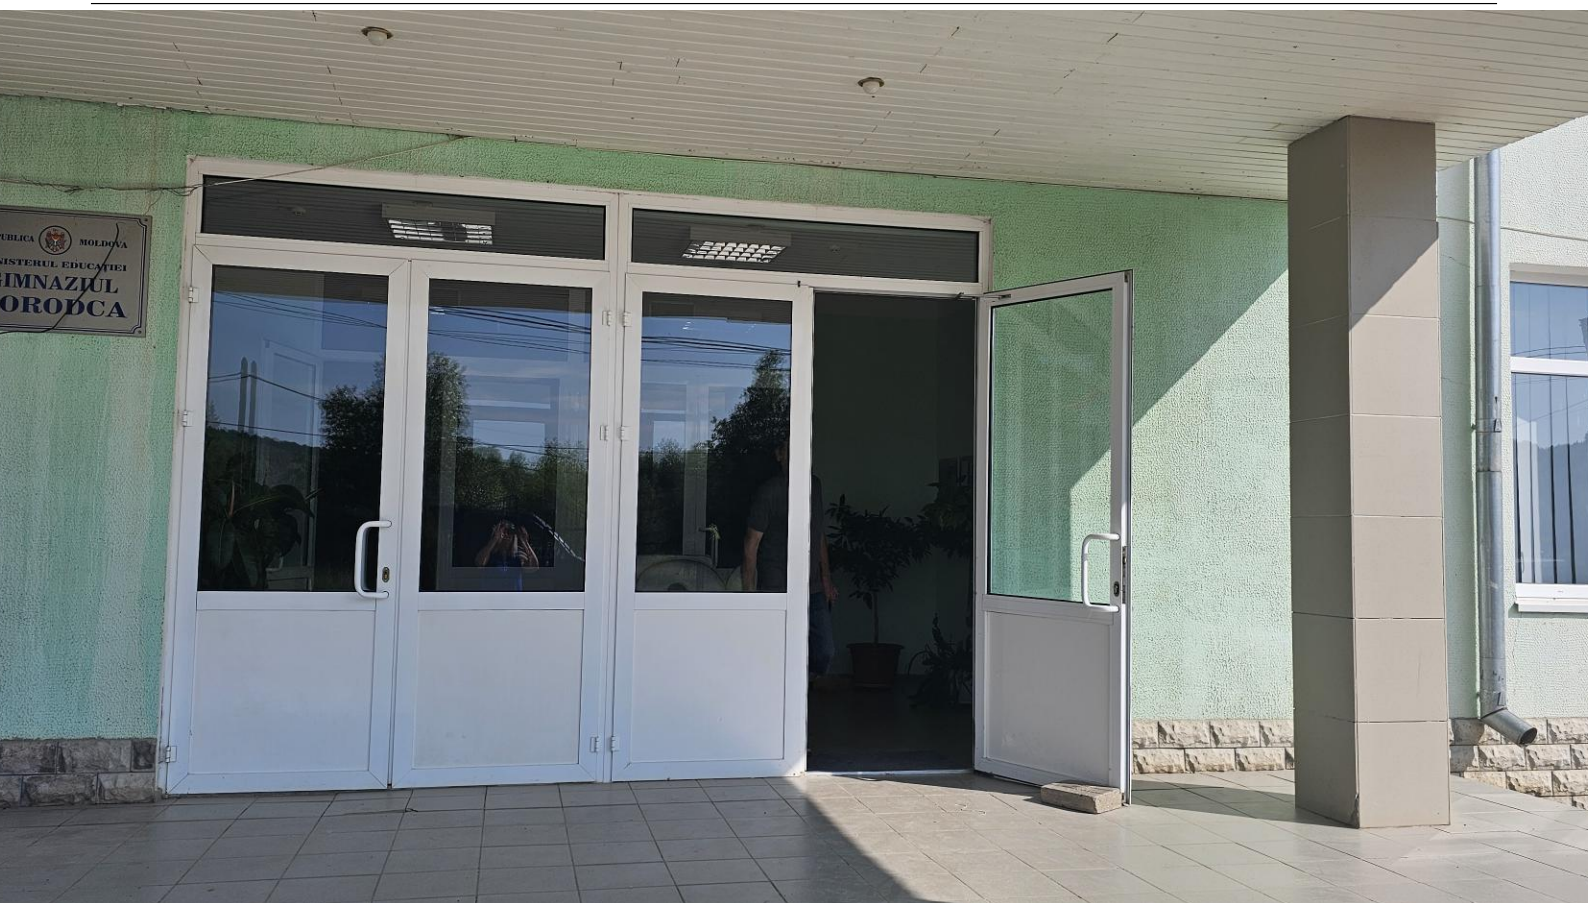
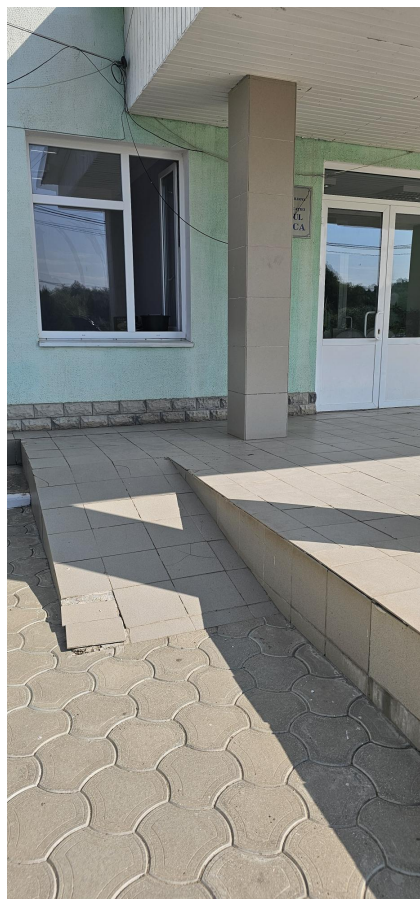
**Galerie - Intrare în clădire**

| Există rampă de acces: | Da |
| Lungimea rampei: | 193 cm |
| Lățimea rampei: | 98 cm |
| Rampa este din: | Teracotă |
| Suprafața rampei este antiderapantă (nealunecoasă): | Nu |
| Sunt bare de suport: | Nu |
| Bariere/obstacole | Da Lunecoasă |

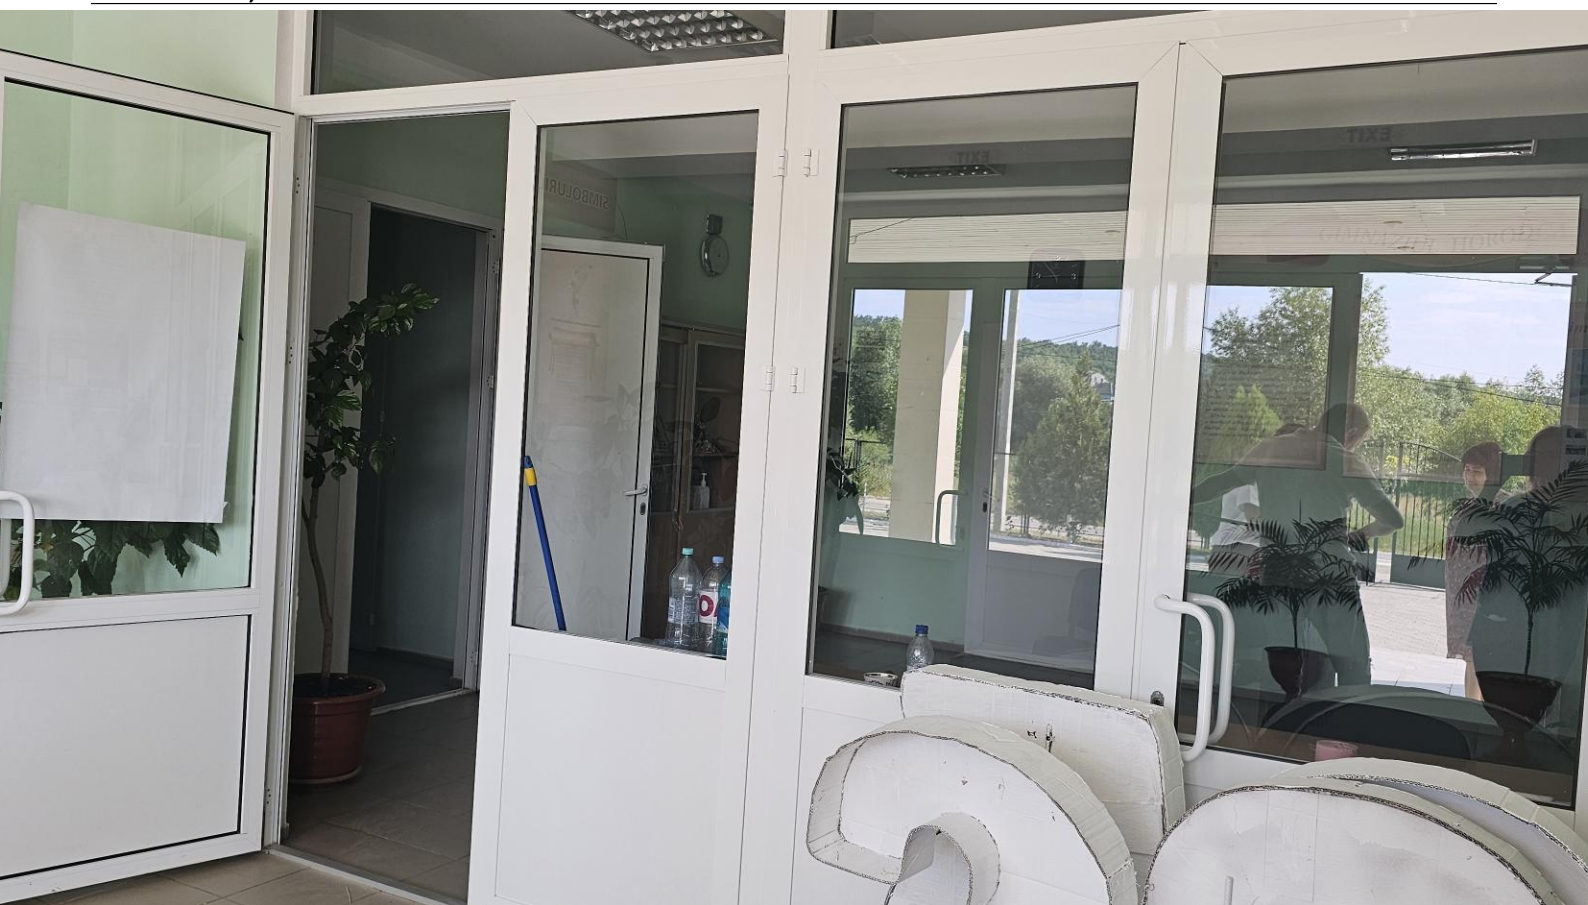
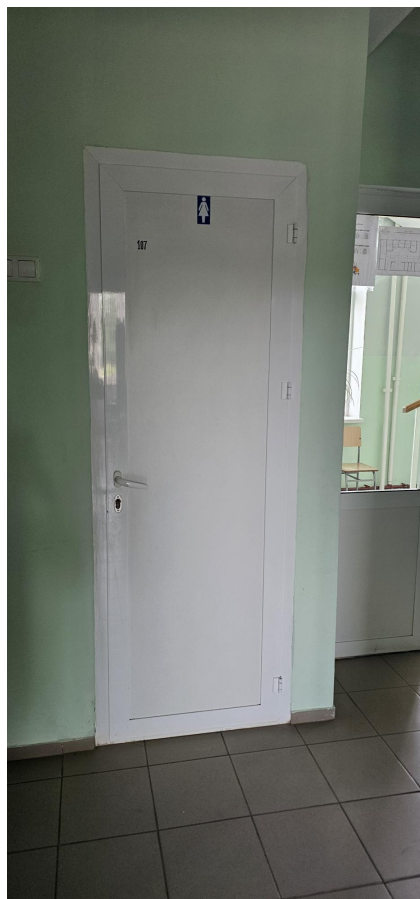
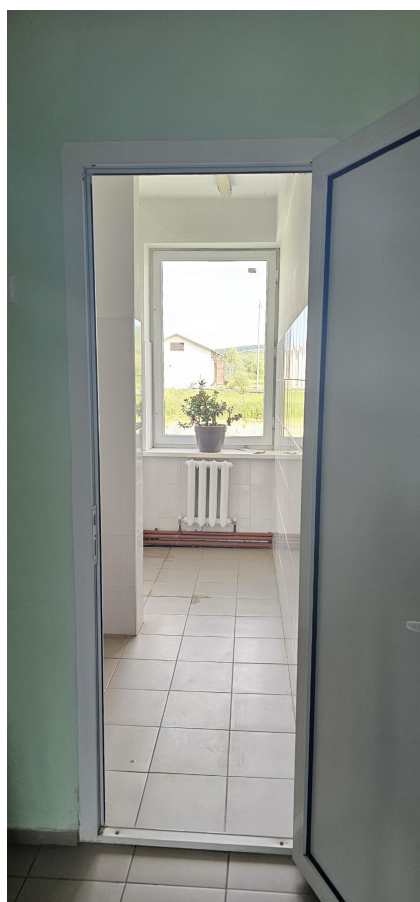
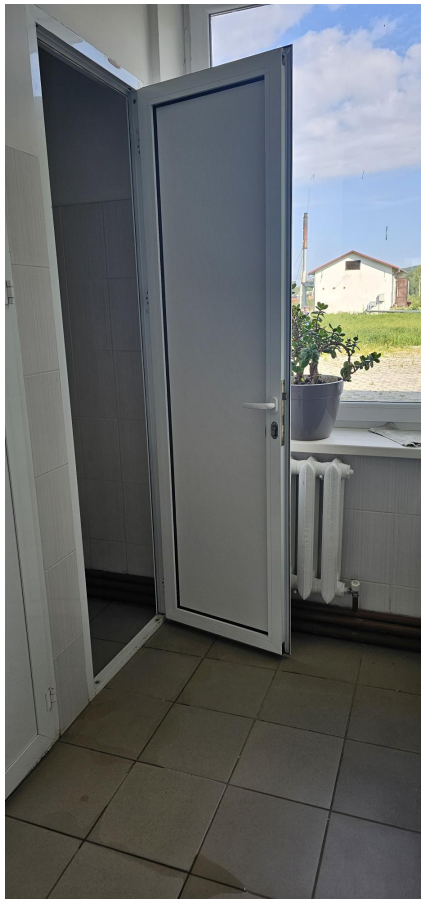
**Galerie - Uși**

| Categorii | Indicatori | Date colectate |
|---|---|---|
| | Dimensiuni ușă de intrare: | Dublă: 85 cm + 80 cm<br>Standard: lumina ușii duble trebuie să fie de minim 90 cm<br>Ușa mică din cea dublă se deschide |
| | Uși în interior: | Lățimea: 169 cm , 153 cm , 150 cm |
| | Praguri de la ușile de interior: | Prag 1 cu înălțimea: 2 cm<br>Standard: pragul trebuie să fie de maxim 2 cm<br>Prag 2 cu înălțimea: 2 cm<br>Standard: pragul trebuie să fie de maxim 2 cm<br>Prag 3 cu înălțimea: 20 cm<br>Standard: pragul trebuie să fie de maxim 2 cm |
| | Ușile de la intrare și din interiorul clădirii sunt dotate/marcate corespunzător cu semne contrastante: | Nu<br>Standard: este o diferență de culoare contrastantă (culori închise / culori deschise) între perete și podea |

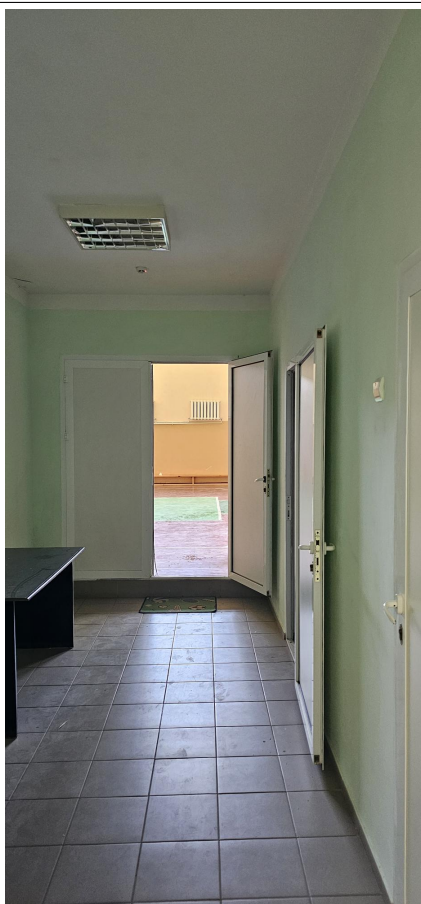
### **Galerie - Coridoare**

| Categorii | Indicatori | Date colectate |
|---|---|---|
| | Lățimea coridorului (în cel mai îngust loc) este peste 150 cm? | Da |
| | Pardoseala/podeaua în coridor este suprafață accesibilă: | Nu |
| | Suprafață alunecoasă: | Da |

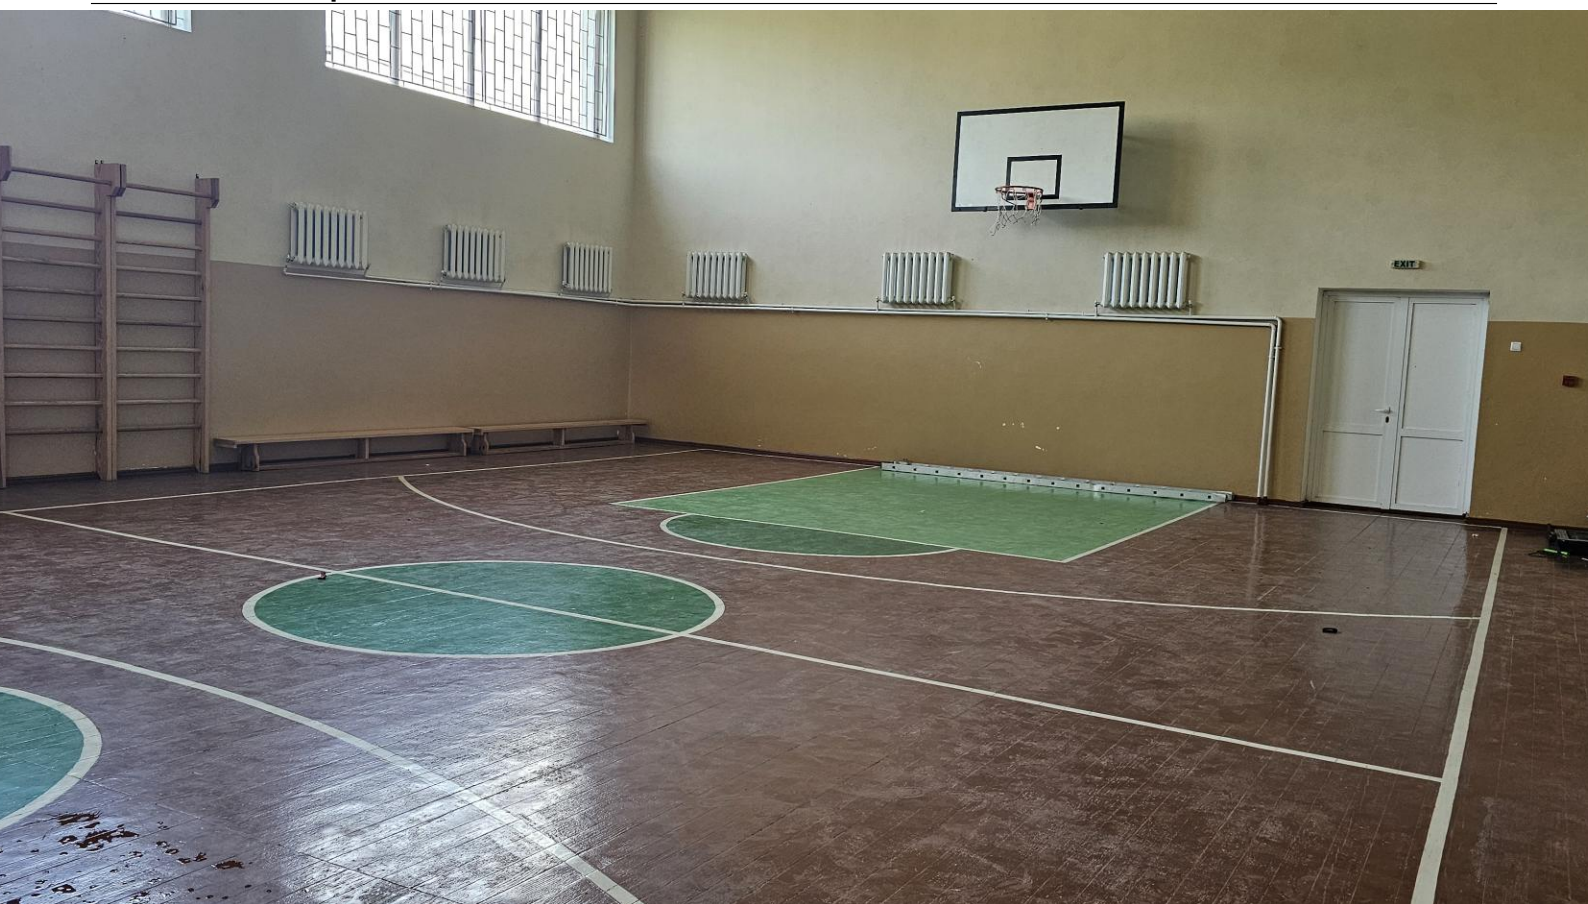
**Galerie - Sala de prestare a serviciului**

| Trepte: | Da, 1 trepte , înălțimea:20 cm |
| În sală este spațiu de manevră pentru un scaun rulant cu diagonala minimă de 140 cm: | Da |
| Culori contrastante pentru sală: | Da<br>Standard: este o diferență de culoare contrastantă (culori închise / culori deschise) între perete și podea |

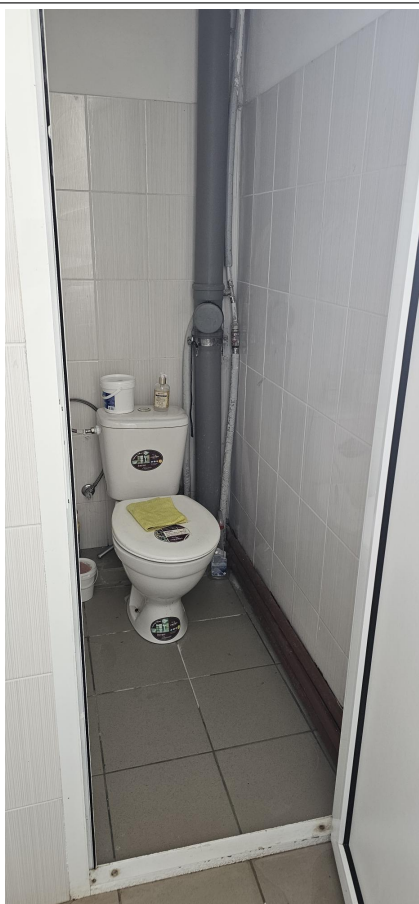
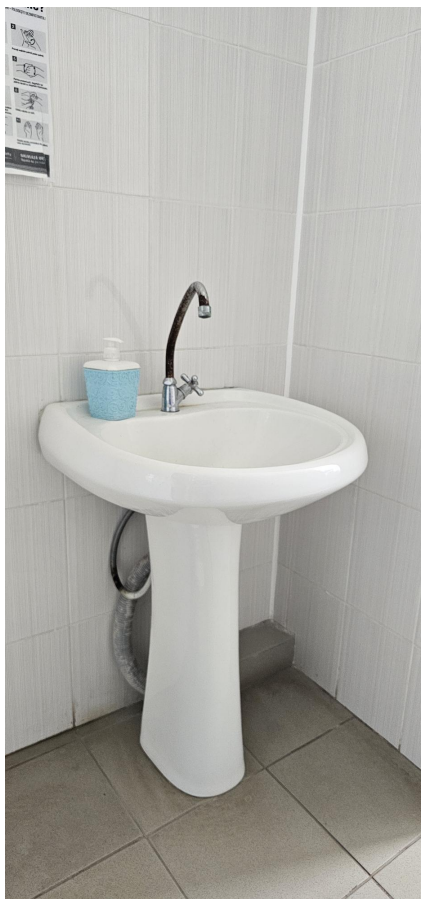
**Galerie - Grup sanitar**

| Ușa de intrare WC interior, lățime: | 63 cm<br>Standard: ușa trebuie să fie de minim 90 cm |
| Dimensiuni grup sanitar: | 334 cm x 264 cm<br>Standard: minim 160 x 180 cm |
| Ușa cabină WC, lățime: | 54 cm<br>Standard: ușa trebuie să fie de minim 90 cm |
| Dimensiuni cabină WC: | 140 cm x 75 cm<br>Standard: minim 160 x 180 cm |
| Vasul WC are bare de suport: | Nu |

| Categorii | Indicatori | Date colectate |
|---|---|---|
| | Lavuar/chiuveță: | Da , înălțimea de: 78 cm<br>Standard: h - 85 cm |
| | Este spațiu liber sub lavoar: | Nu |
| | Toaleta este echipată cu sistem/buton de alarmă: | Nu |
| | Culori contrastante: | Nu<br>Standard: este o diferență de culoare contrastantă (culori închise / culori deschise) între perete și podea |
