# Formular de evaluare a condițiilor de accesibilitate a clădirilor publice

Data: 07-06-2025

| Categorii | Indicatori | Date colectate |
|---|---|---|
| Adresa, strada, nr.: | or.Soroca, str. Calea Baltului, nr.2 | |
| Instituția: | Instituția Publică COLEGIUL TEHNIC AGRICOL DIN SOROCA, BESV 29/9 | |

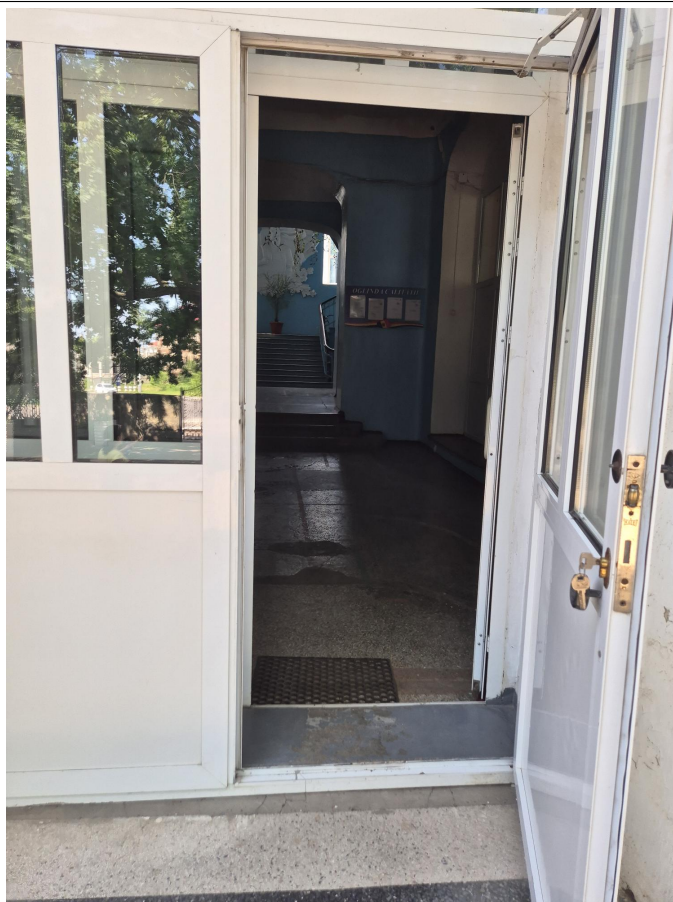
## Galerie - Uși

| Dimensiuni ușă de intrare: | Dublă: 90 cm + 90 cm<br>Standard: lumina ușii duble trebuie să fie de minim 90 cm<br>Ușa mică din cea dublă se deschide |
| Prag ușă de intrare: | Prag exterior și interior cu înălțimile: 3 + 3 cm<br>Standard: pragul trebuie să fie de maxim 2 cm |
| Praguri de la ușile de interior: | Prag 2 cu înălțimea: 3 cm<br>Standard: pragul trebuie să fie de maxim 2 cm |
| Ușile de la intrare și din interiorul clădirii sunt dotate/marcate corespunzător cu semne contrastante: | Nu<br>Standard: este o diferență de culoare contrastantă (culori închise / culori deschise) între perete și podea |

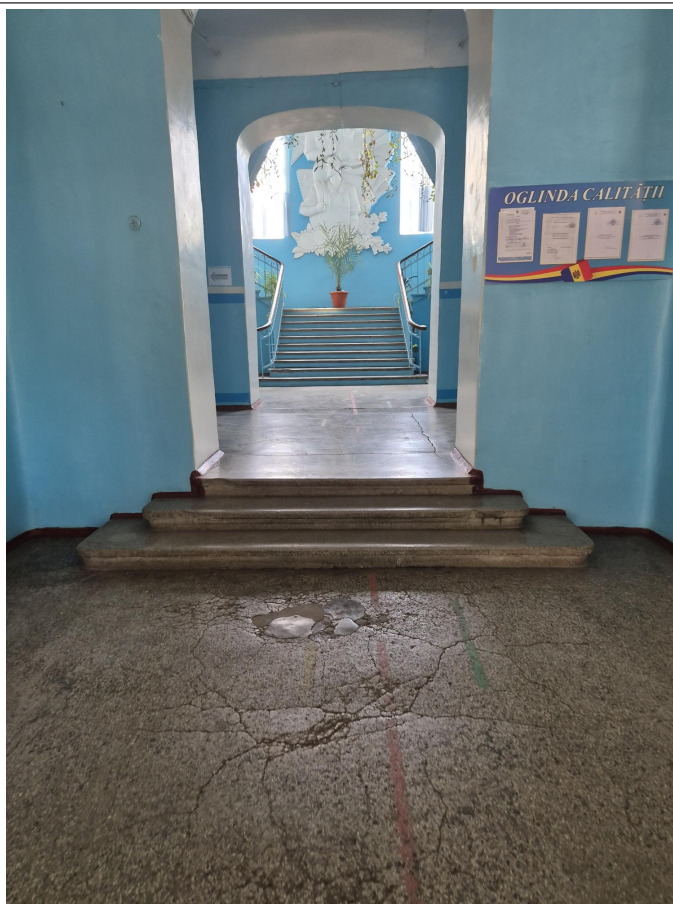
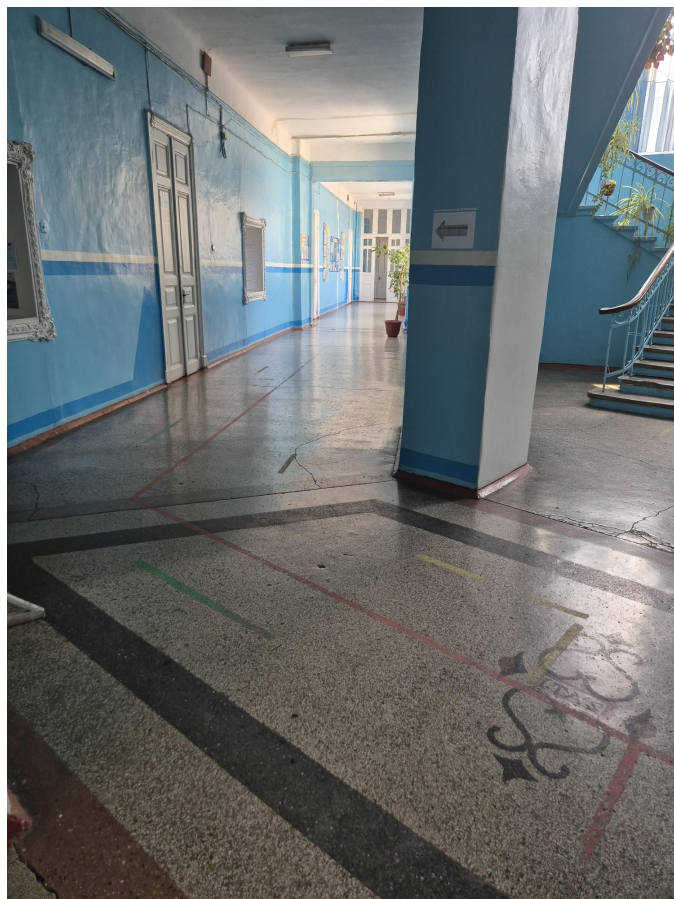
## Galerie - Coridoare

| Trepte: | Da , 3 trepte , înălțimea:15 cm |
| Dacă există trepte, sunt semnalate treptele cu elemente contrastante și/sau tactile: | Nu<br>Standard: prima și ultima treaptă trebuie semnalate în culori contrastante |

| Categorii | Indicatori | Date colectate |
|---|---|---|
| | Bariere/obstacole: | Da , sunt piloni, vazon cu flori |
