# Formular de evaluare a condițiilor de accesibilitate a clădirilor publice

| Categorii | Indicatori | Date colectate |
|---|---|---|
| Localitate, raion: | Piatra alba (Ialoveni) | |
| Instituția: | BESV-21/27 (Biblioteca) | |

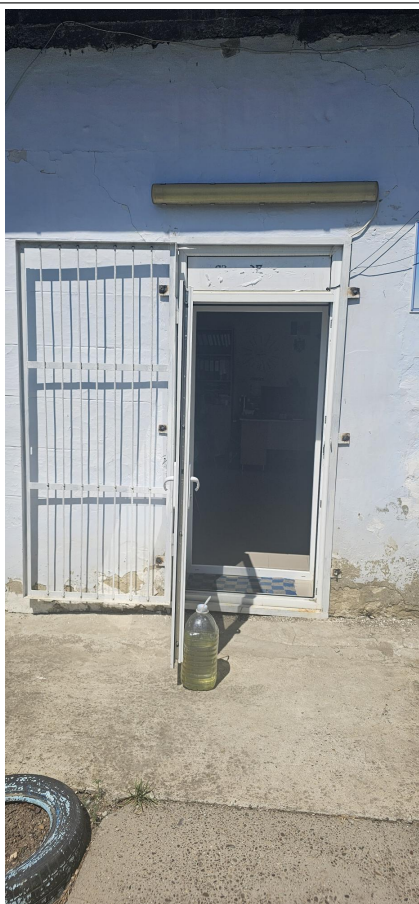
## **Galerie - Intrare în clădire**

| Dimensiuni ușă de intrare: | Simplă: 84 cm<br>Standard: trebuie să fie de minim 90 cm |
| Prag ușă de intrare: | Prag exterior și interior cu înălțimile: 10 + 6 cm<br>Standard: pragul trebuie să fie de maxim 2 cm |
| Praguri de la ușile de interior: | Prag 1 cu înălțimea: 6 cm<br>Standard: pragul trebuie să fie de maxim 2 cm |
