# Formular de evaluare a condițiilor de accesibilitate a clădirilor publice

Data: 20-06-2025

| Categorii | Indicatori | Date colectate |
|---|---|---|
| Localitate, raion: | Zimbreni (Ialoveni) | |
| Instituția: | BESV-21/50 (Casa de cultură) | |

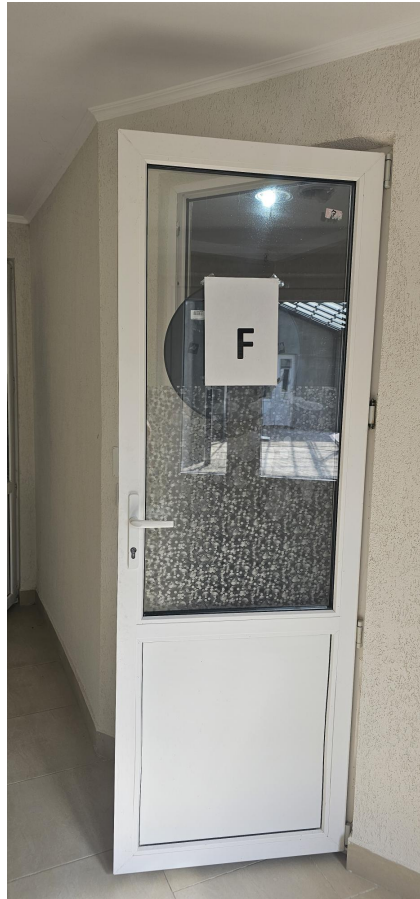
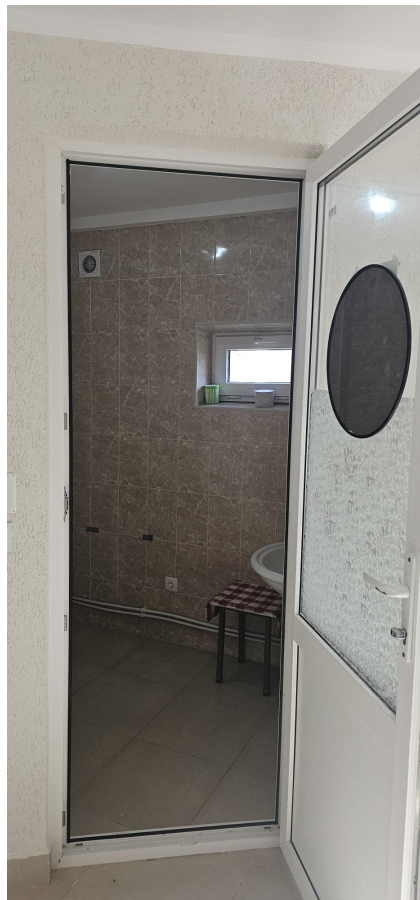
**Galerie - Uși**

| Dimensiuni ușă de intrare: | Dublă: 73 cm + 73 cm<br>Standard: lumina ușii duble trebuie să fie de minim 90 cm<br>Ușa mică din cea dublă se deschide |
| Prag ușă de intrare: | Un prag cu înălțimea: 5 cm<br>Standard: pragul trebuie să fie de maxim 2 cm |
| Praguri de la ușile de interior: | Prag 1 cu înălțimea: 4 cm<br>Standard: pragul trebuie să fie de maxim 2 cm |
| Ușile de la intrare și din interiorul clădirii sunt dotate/marcate corespunzător cu semne contrastante: | Nu<br>Standard: este o diferență de culoare contrastantă (culori închise / culori deschise) între perete și podea |
