# Formular de evaluare a condițiilor de accesibilitate a clădirilor publice

| Categorii | Indicatori | Date colectate |
|---|---|---|
| Localitate, raion: | Horesti (Ialoveni) | |
| Instituția: | BESV-21/22 (Casa de cultură) | |

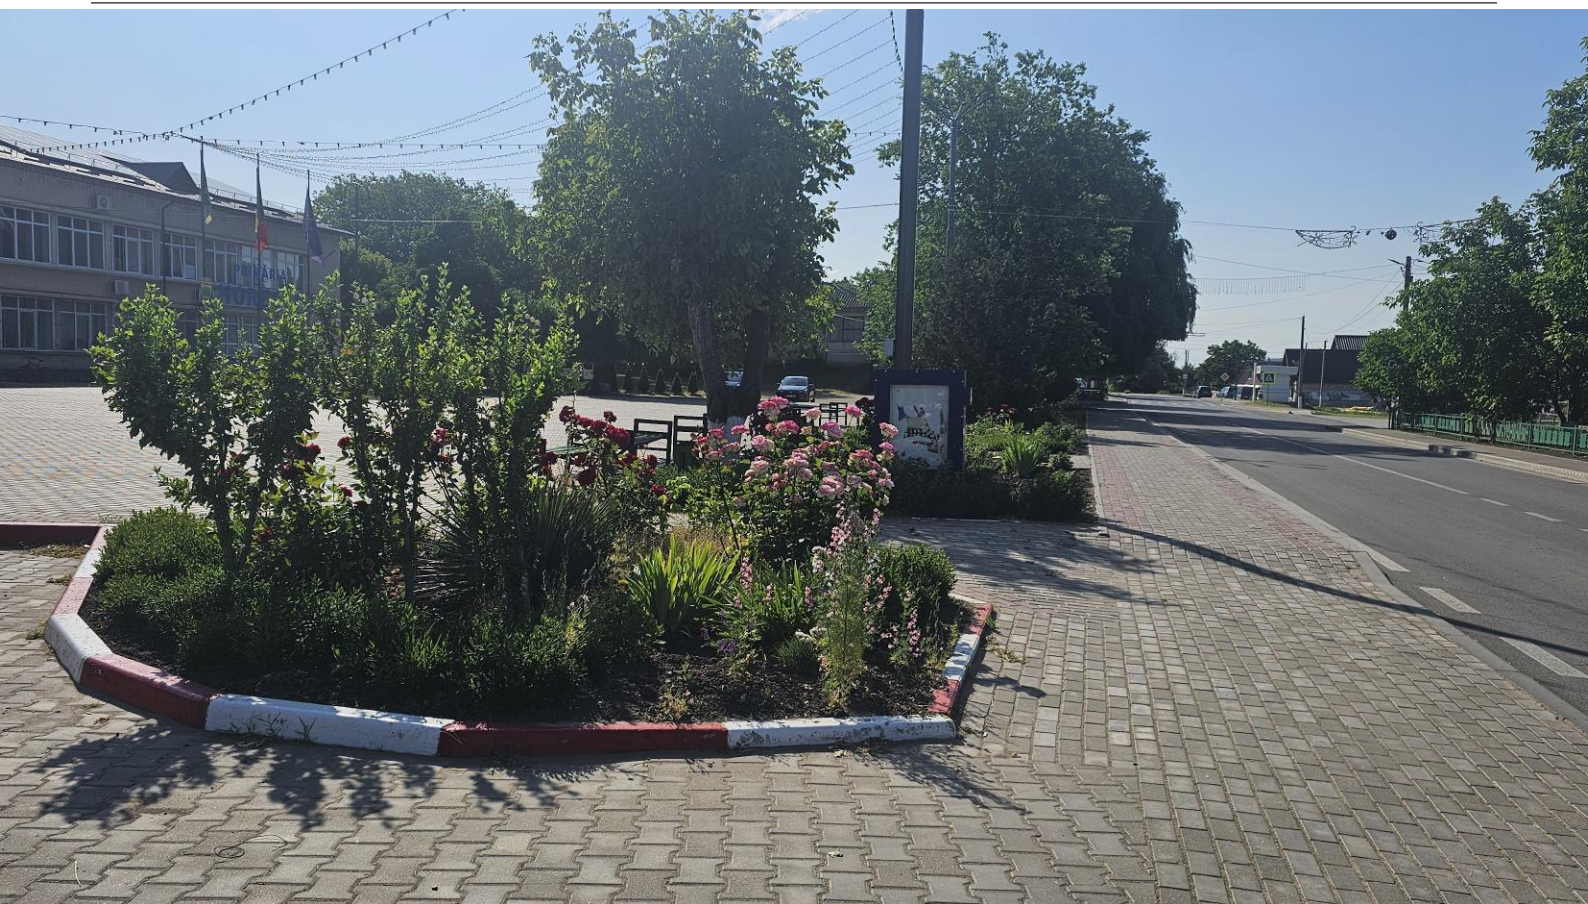
## Galerie - Căi de acces către clădire

| Tip înveliș: | Asfalt |
| Drumurile/Căile de acces sunt: | Calitative |
| Există pavaj tactil sau marcaj contrastant la ieșirea de pe carosabil pe trotuar: | Nu |
| Trotuarul are pavaj tactil sau marcaj contrastant: | Nu |
| Nivel: | Înclinat în urcuș |

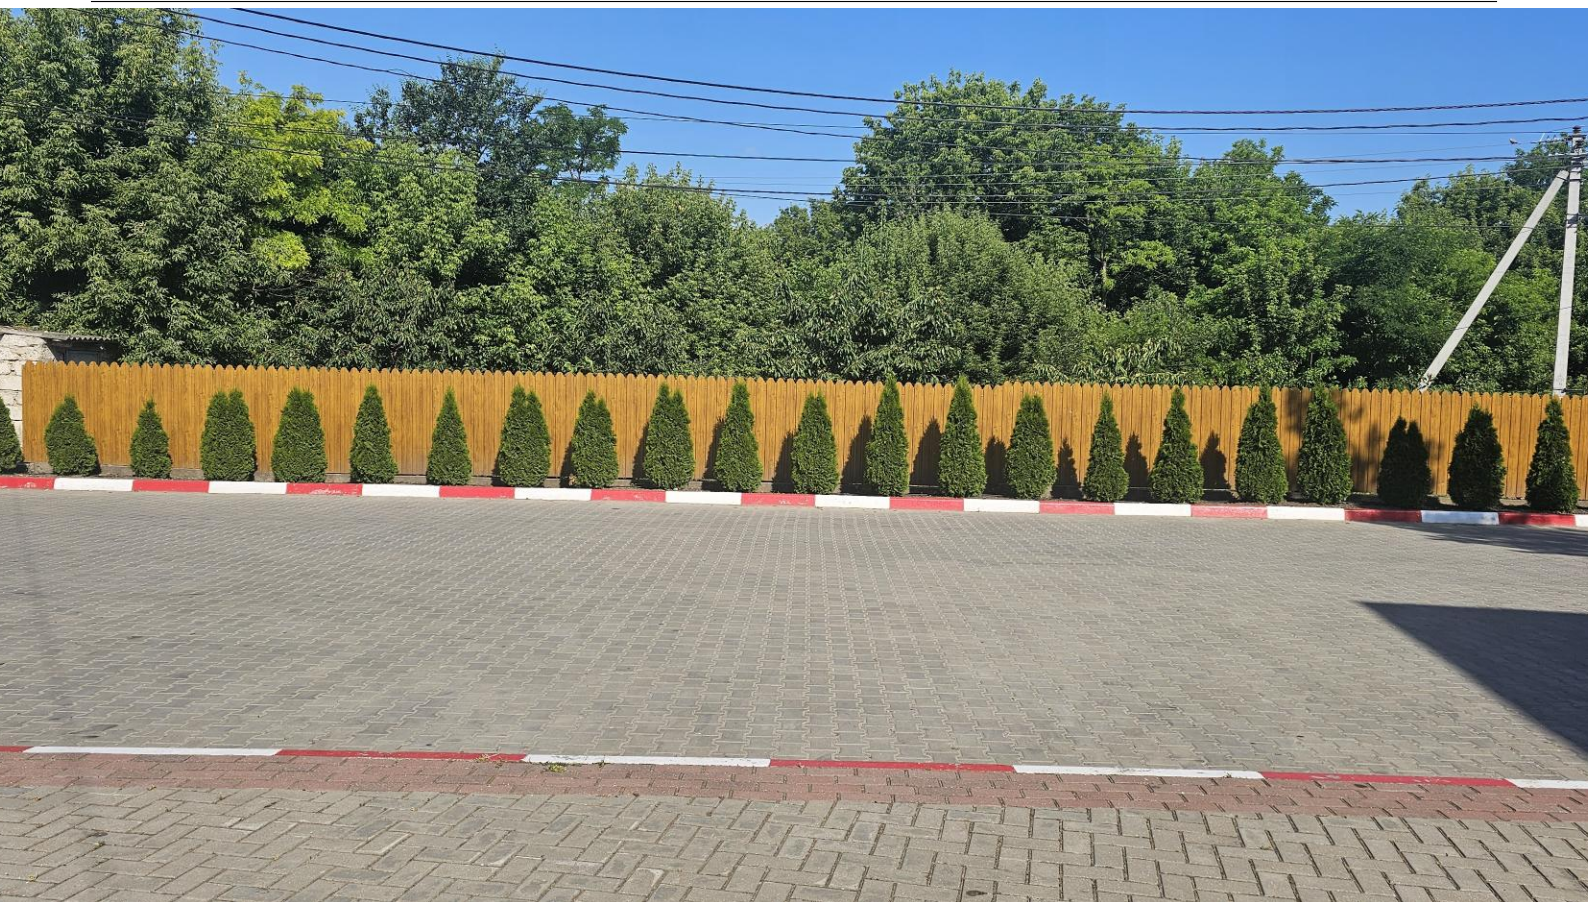
## **Galerie - Loc de parcare**

| Parcare obișnuită: | Da |
| Locuri de parcare amenajate pentru persoanele cu dizabilități: | Nu |

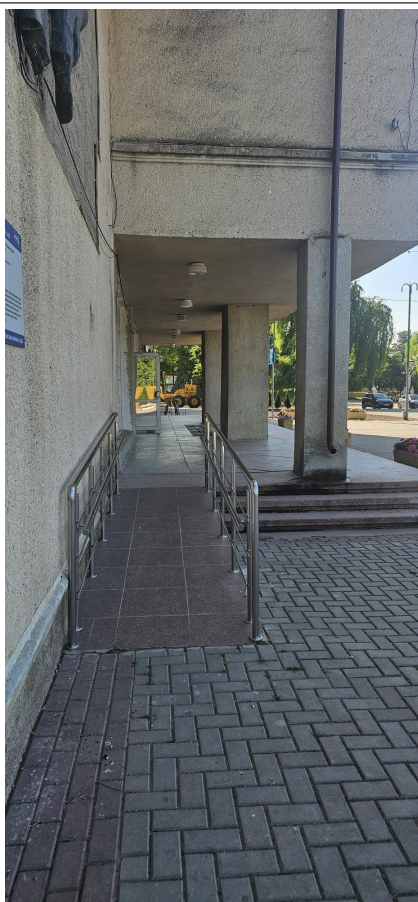
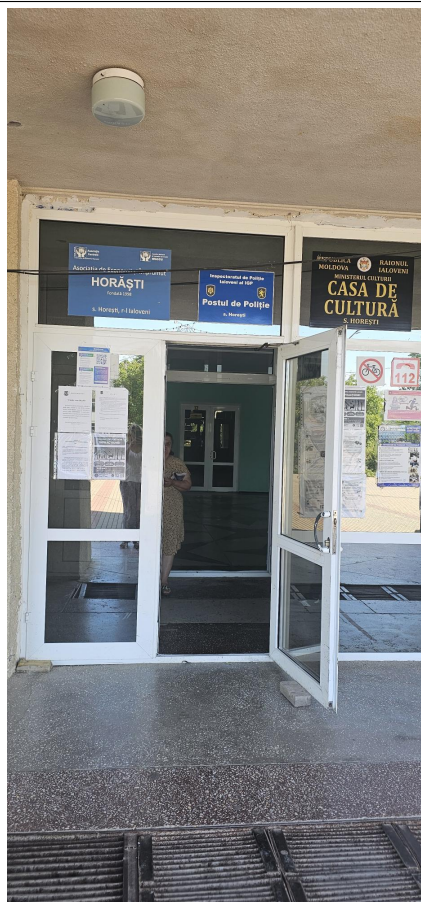
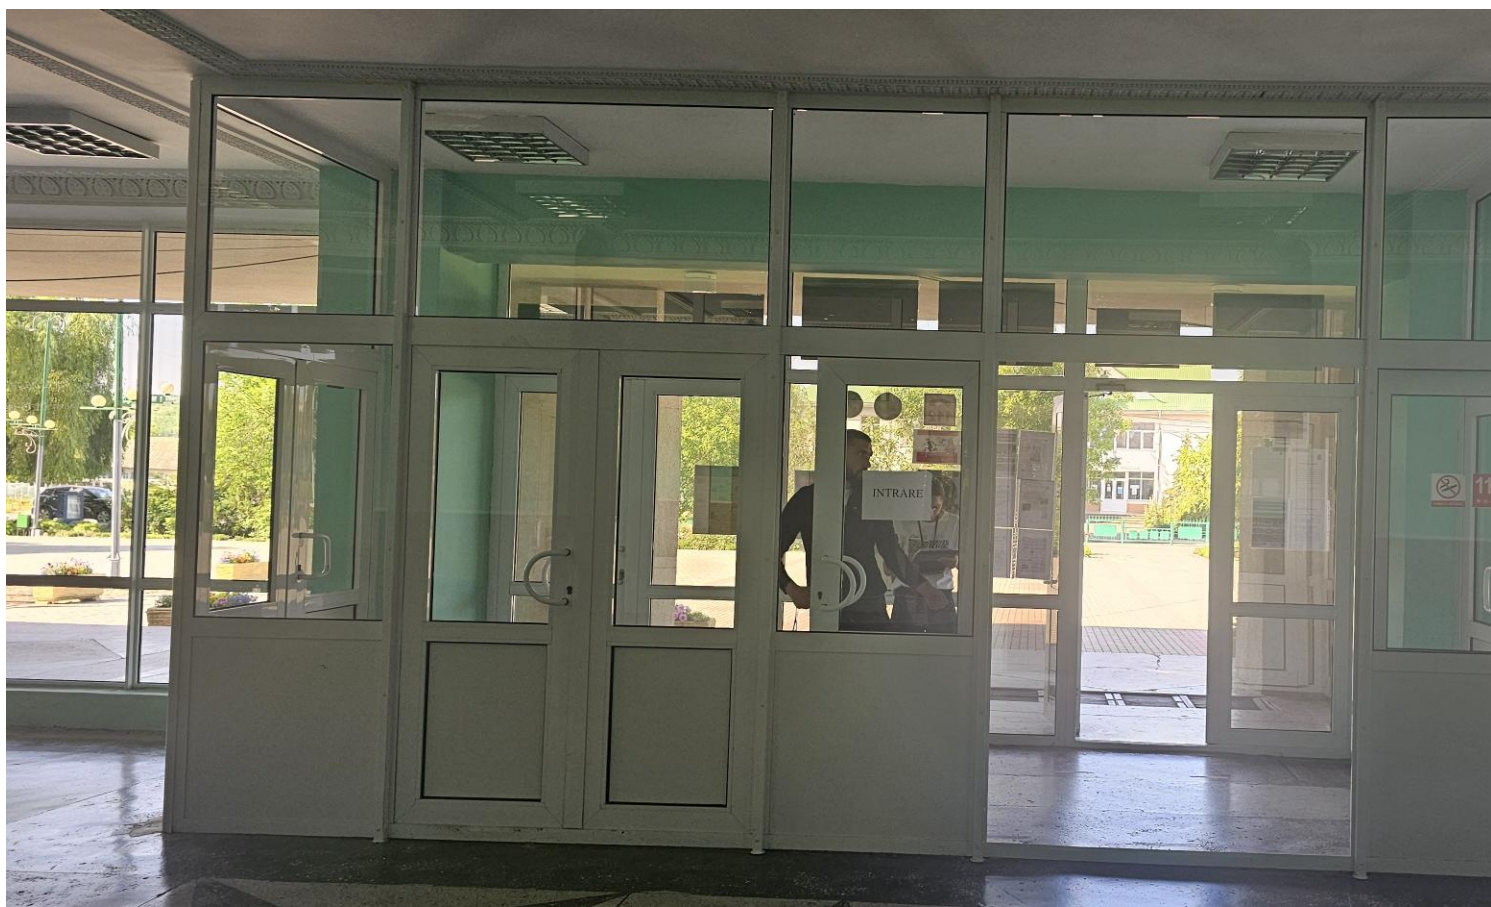
## **Galerie - Intrare în clădire**

| La intrare sunt trepte: | Da, 3 trepte , Înălțime totală a treptelor/scărilor (cm)43 cm |
| Înălțimea pragului ușii (de la nivelul solului până la nivelul superior al pragului): | 4 cm<br>Standard: Se aplica regula de 1:10 |
| Dacă există trepte, sunt semnalate treptele cu elemente contrastante și/sau tactile: | Nu<br>Standard: prima și ultima treaptă trebuie semnalate în culori contrastante |
| Lungimea rampei: | 404 cm |
| Lățimea rampei: | 90 cm |
| Suprafața rampei este antiderapantă (nealunecoasă): | Nu |
| Sunt bare de suport: | Da<br>Barele sunt pe ambele părți. Barele au două rânduri.<br>Înălțimea barele de jos: 66. Înălțimea barele de sus: 93 . |
| Rampa are bară de siguranță: (din țeavă sau beton, la H = 5-10 cm) | Nu |
