# Formular de evaluare a condițiilor de accesibilitate a clădirilor publice

Data: **04-07-2025**

| Categorii | Indicatori | Date colectate |
|---|---|---|
| Adresa, strada, nr.: | Cricova, str. Dacia nr. 13 | |
| Instituția: | BESV 1/252 (Casa de Cultură Cricova) | |

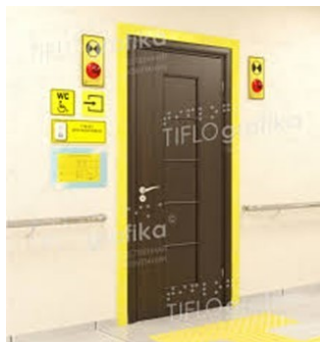
Fig. V.23. – Exemplu de conformare a suprafețelor vitrate în cadrul foi de ușă și realizarea contrastului vizual

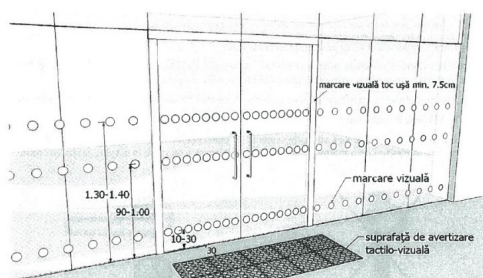
Fig. V.24. – Exemplu de conformare a suprafețelor vitrate în cadrul foi de ușă și realizarea contrastului vizual, atunci când ușa și suprafețele adiacente sunt vitrate

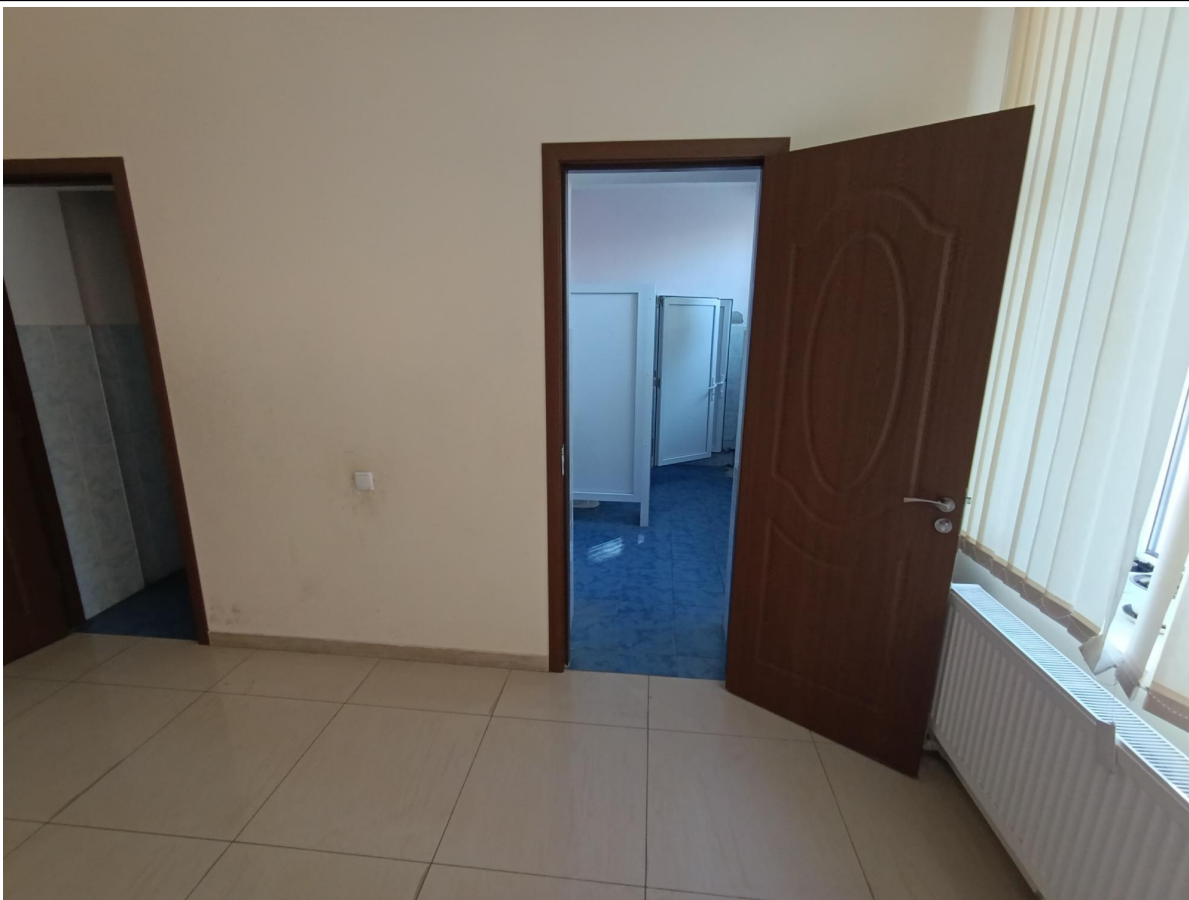
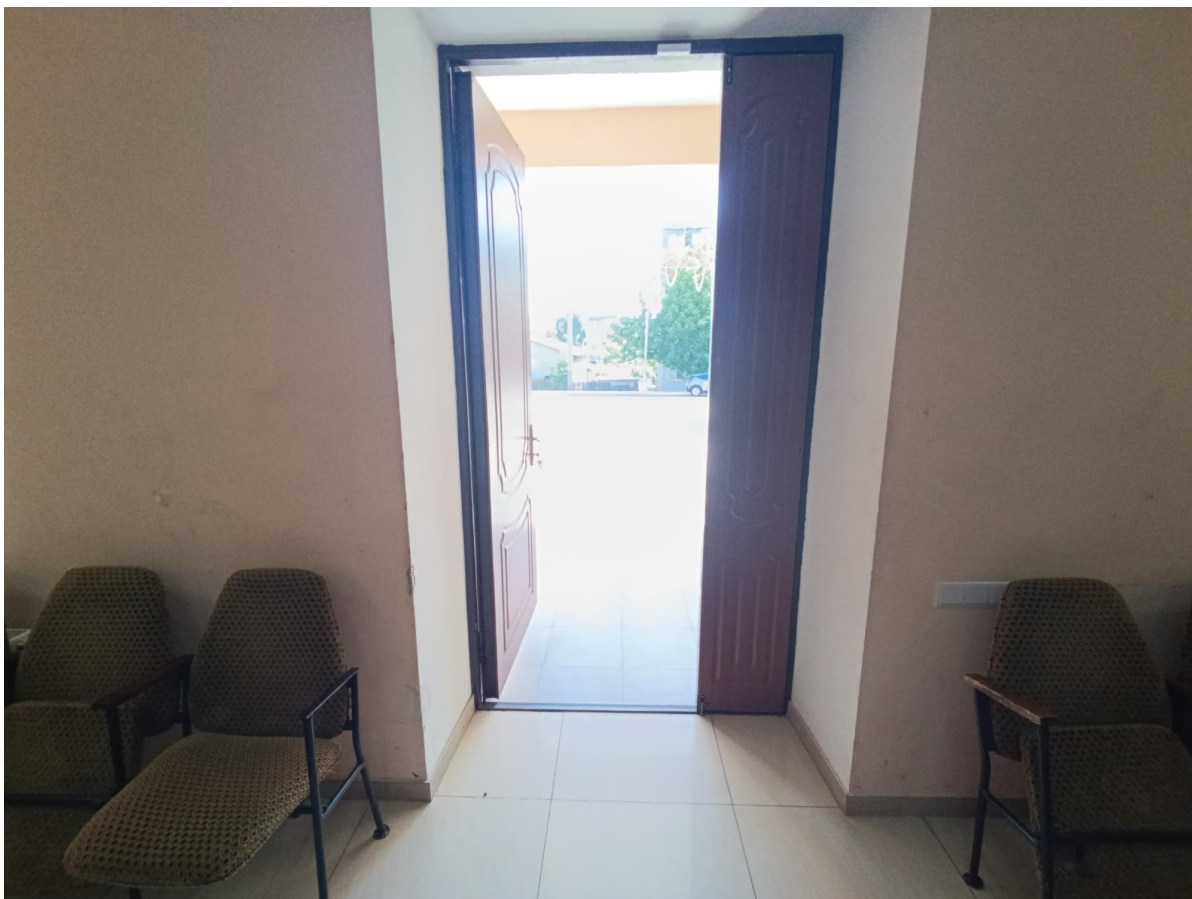
**Galerie - Uși**

| Dimensiuni ușă de intrare: | Dublă: 90 cm + 35 cm<br>Standard: lumina ușii duble trebuie să fie de minim 90 cm<br>Ușa mică din cea dublă se deschide |
| Prag ușă de intrare: | Un prag cu înălțimea: 13 cm<br>Standard: pragul trebuie să fie de maxim 2 cm |
| Praguri de la ușile de interior: | Prag 1 cu înălțimea: 6 cm<br>Standard: pragul trebuie să fie de maxim 2 cm |
| Ușile de la intrare și din interiorul clădirii sunt dotate/marcate corespunzător cu semne contrastante: | Nu<br>Standard: este o diferență de culoare contrastantă (culori închise / culori deschise) între perete și podea |

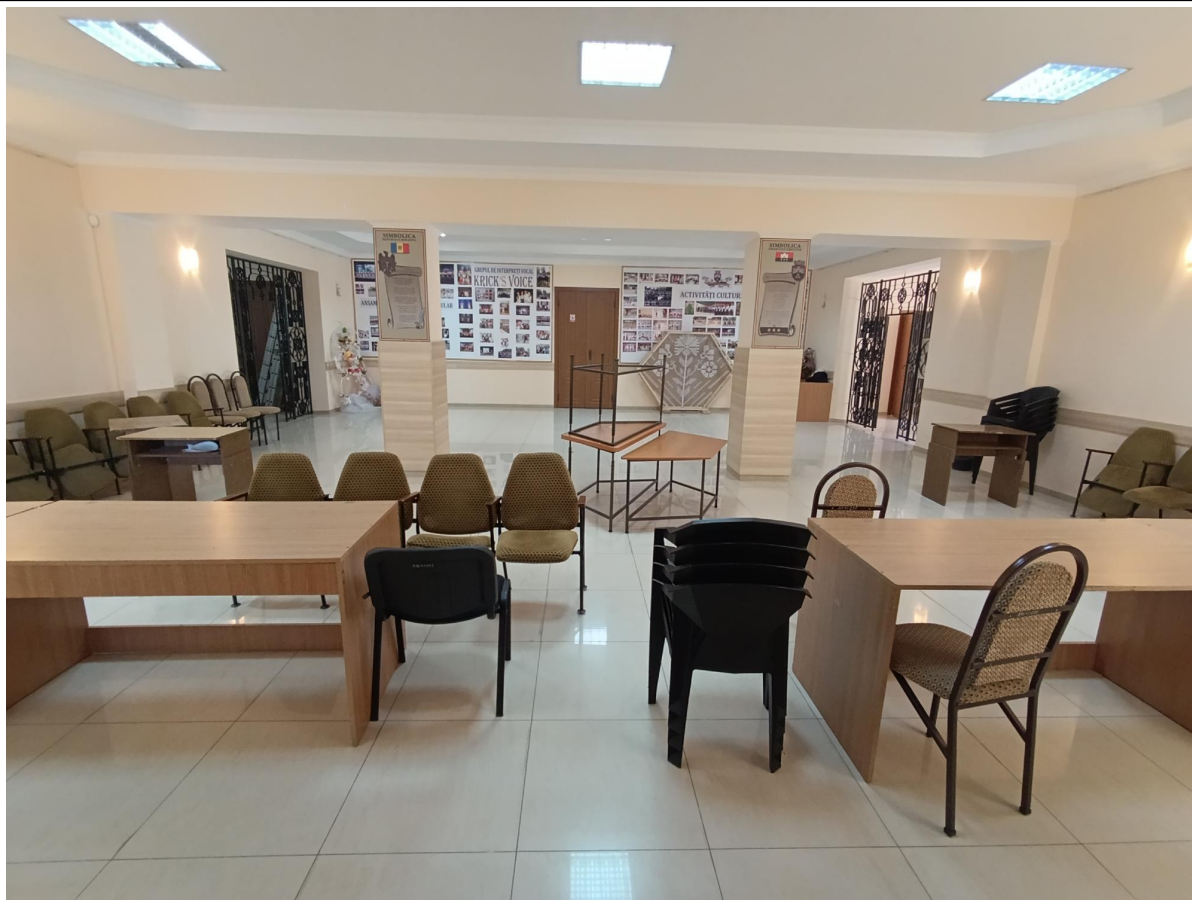
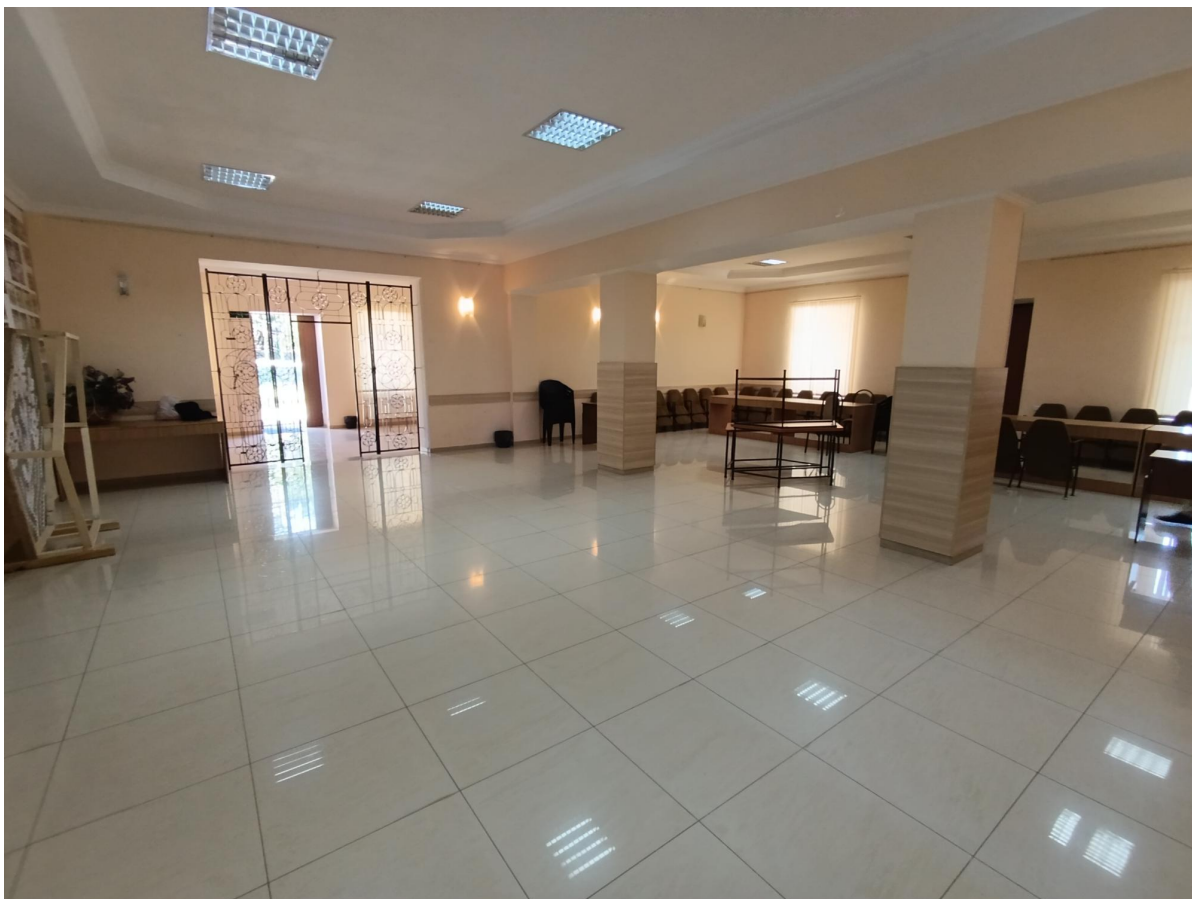
**Galerie - Sala de prestare a serviciului**

| Bariere/obstacole: | Da . De tipul: poarta interna cu spatiu liber 72cm |
| În sală este spațiu de manevră pentru un scaun rulant cu diagonala minimă de 140 cm: | Da |

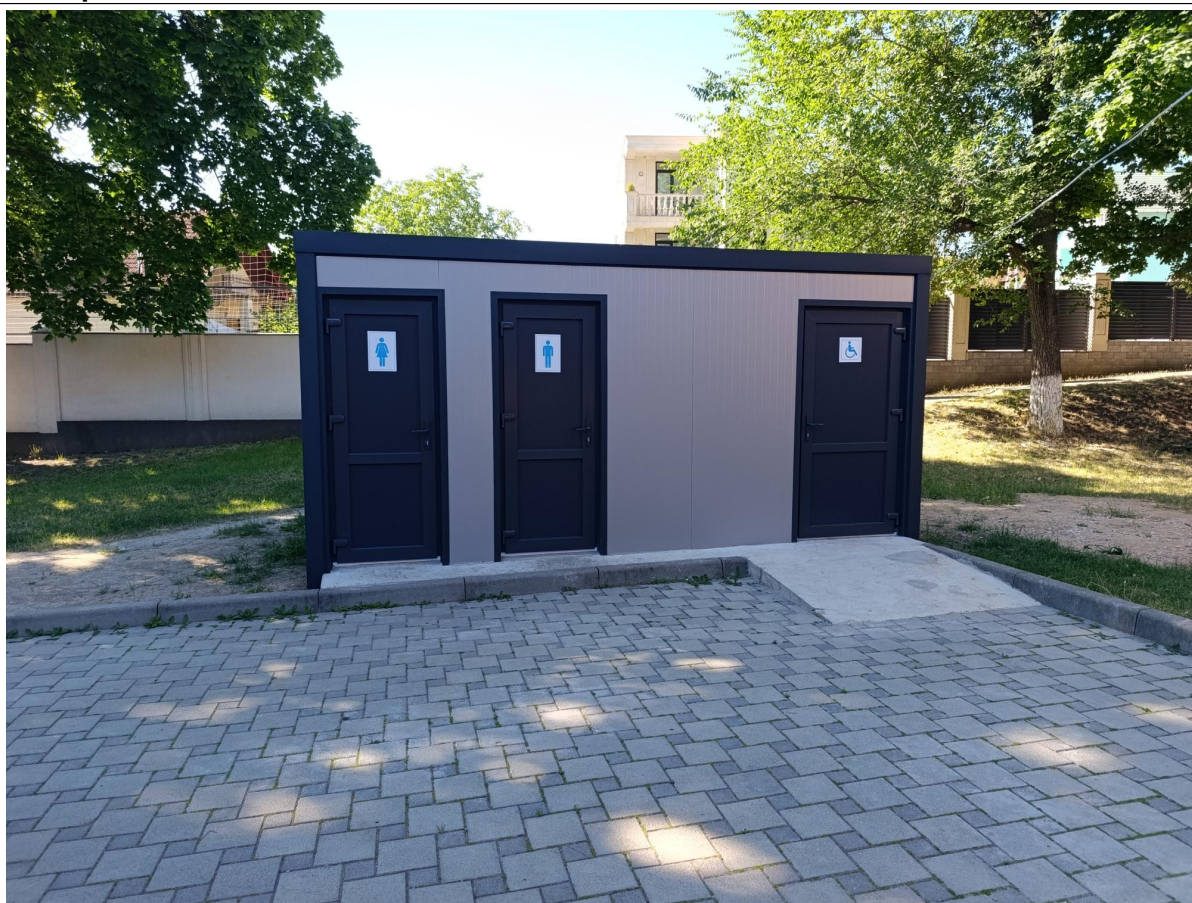
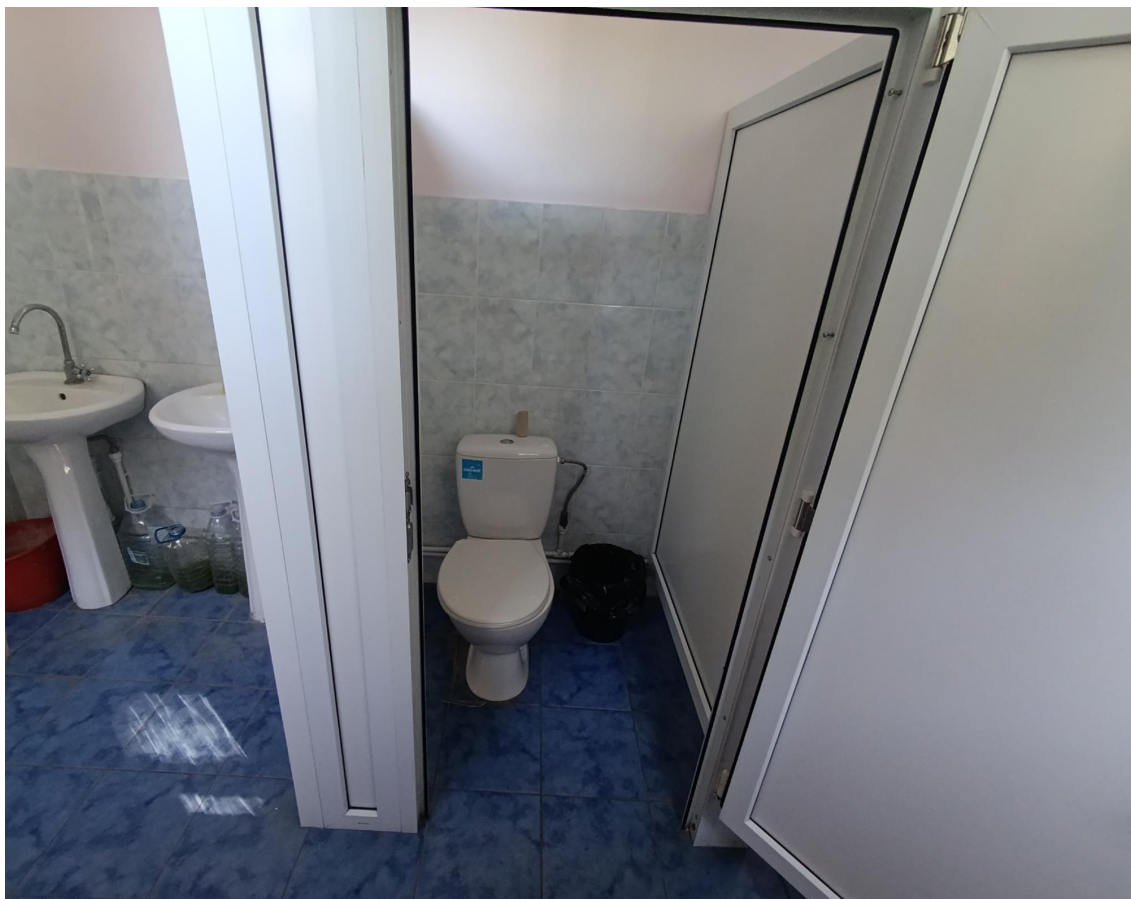
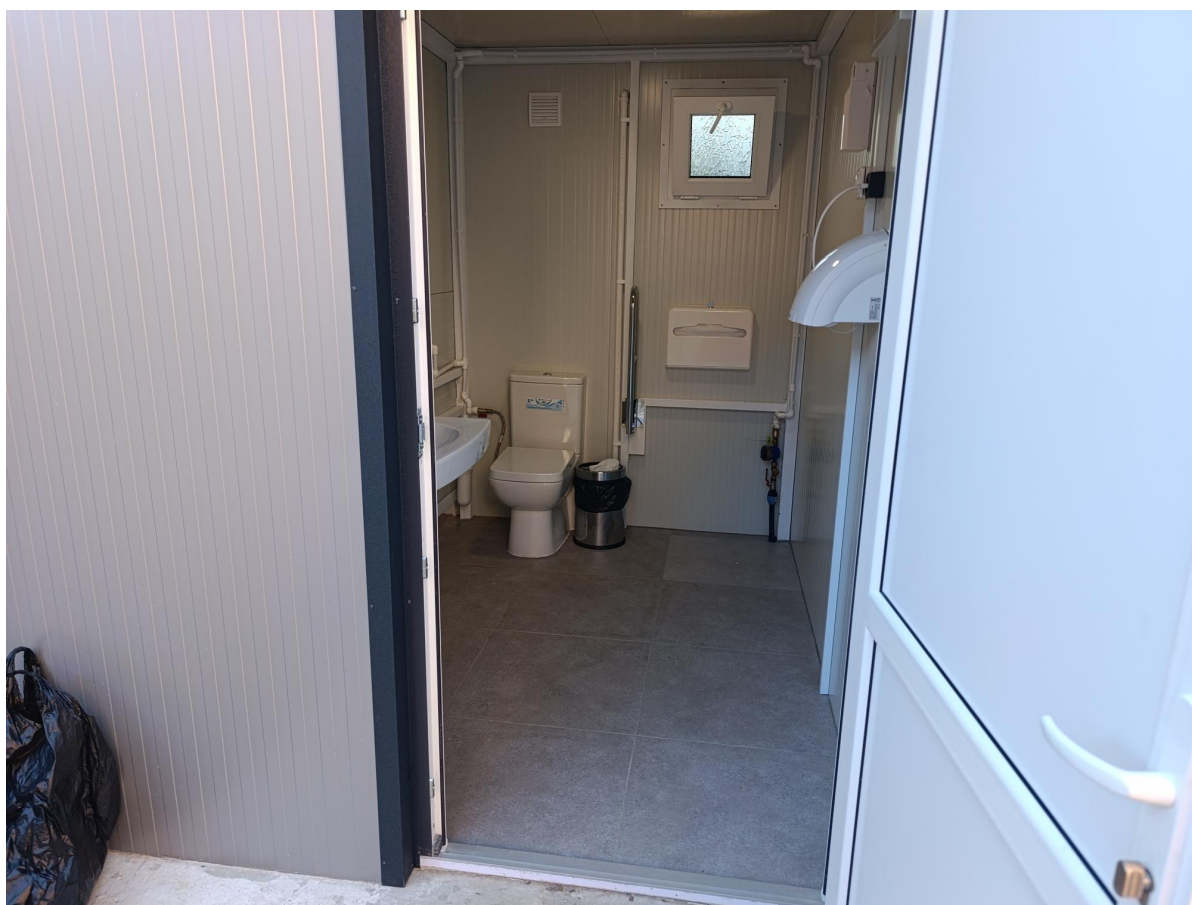
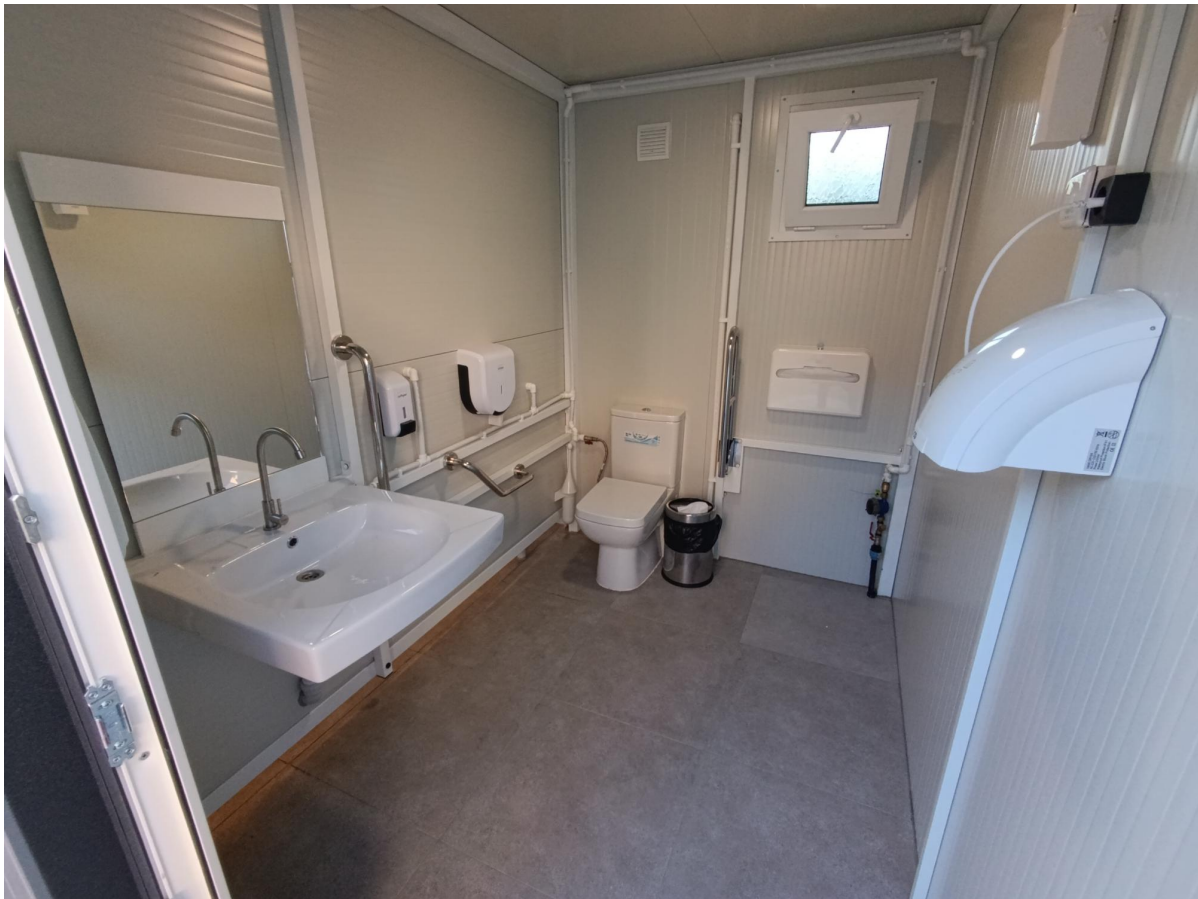
**Galerie - Grup sanitar**

| Ușa de intrare WC interior, lățime: | 68 cm<br>Standard: ușa trebuie să fie de minim 90 cm |
| Ușa cabină WC, lățime: | 67 cm<br>Standard: ușa trebuie să fie de minim 90 cm |
| Dimensiuni cabină WC: | 100 cm x 100 cm<br>Standard: minim 160 x 180 cm |
| Vasul WC are bare de suport: | Nu |
| Este spațiu liber sub lavoar: | Nu |
