# Formular de evaluare a condițiilor de accesibilitate a clădirilor publice

| Categorii | Indicatori | Date colectate |
|---|---|---|
| Adresa, strada, nr.: | Cricova, str. I. Creangă nr. 31 | |
| Instituția: | BESV 1/253 (Gimnaziul nr. 77) | |

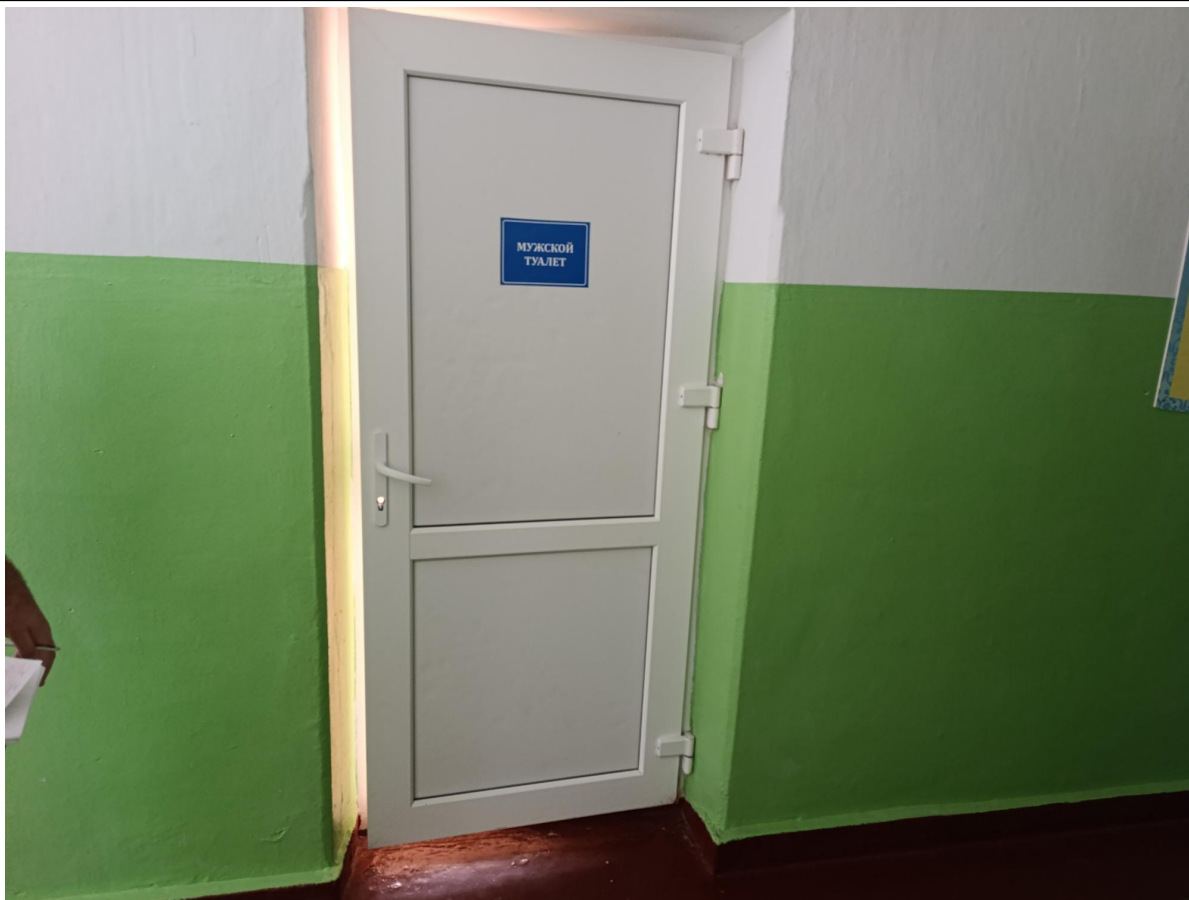
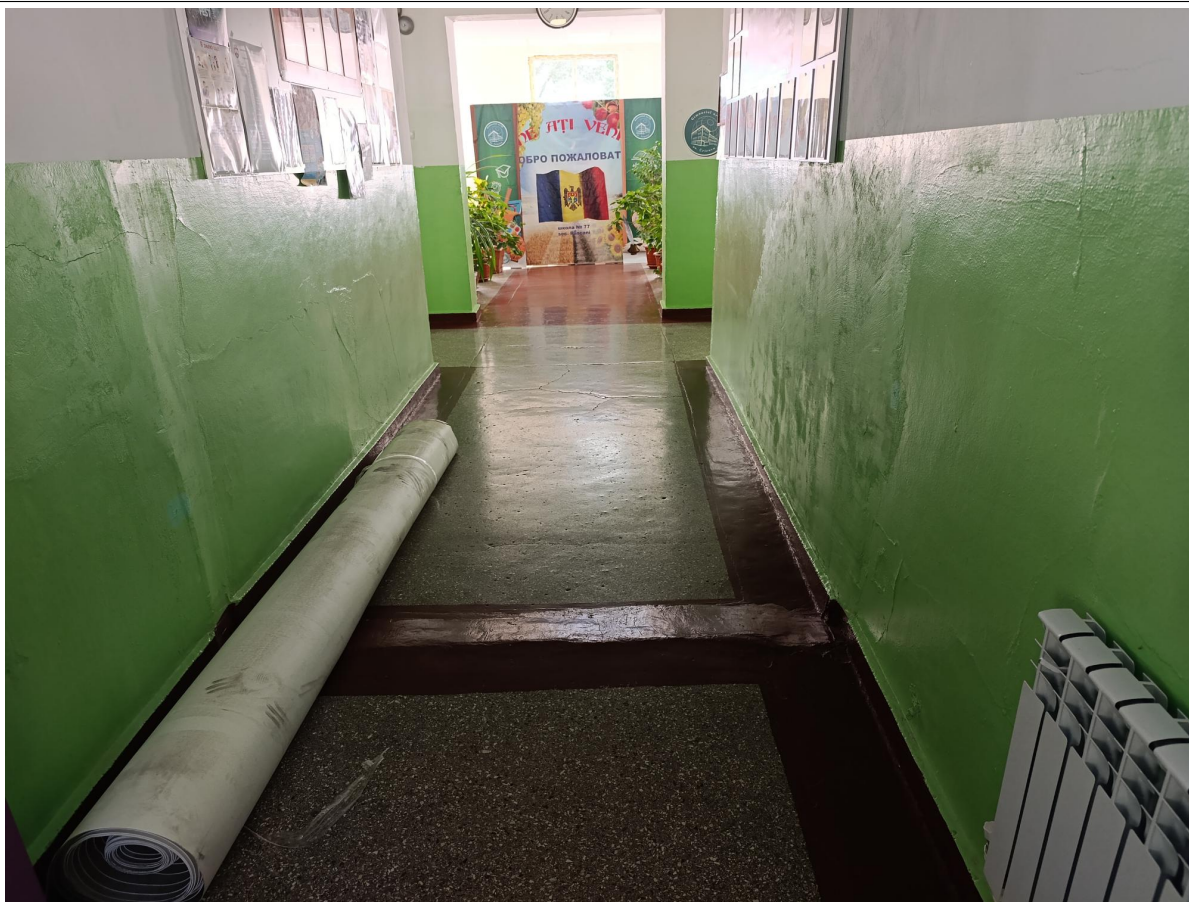
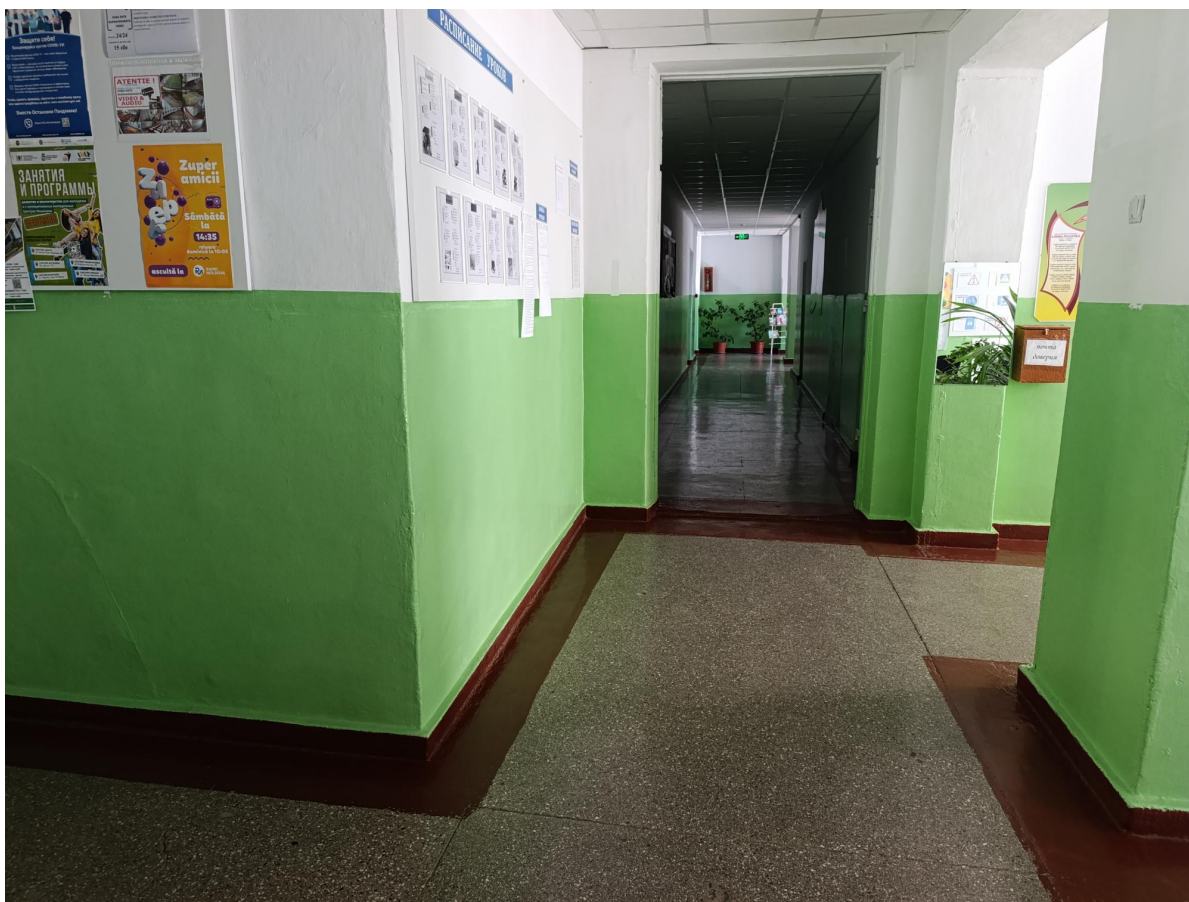
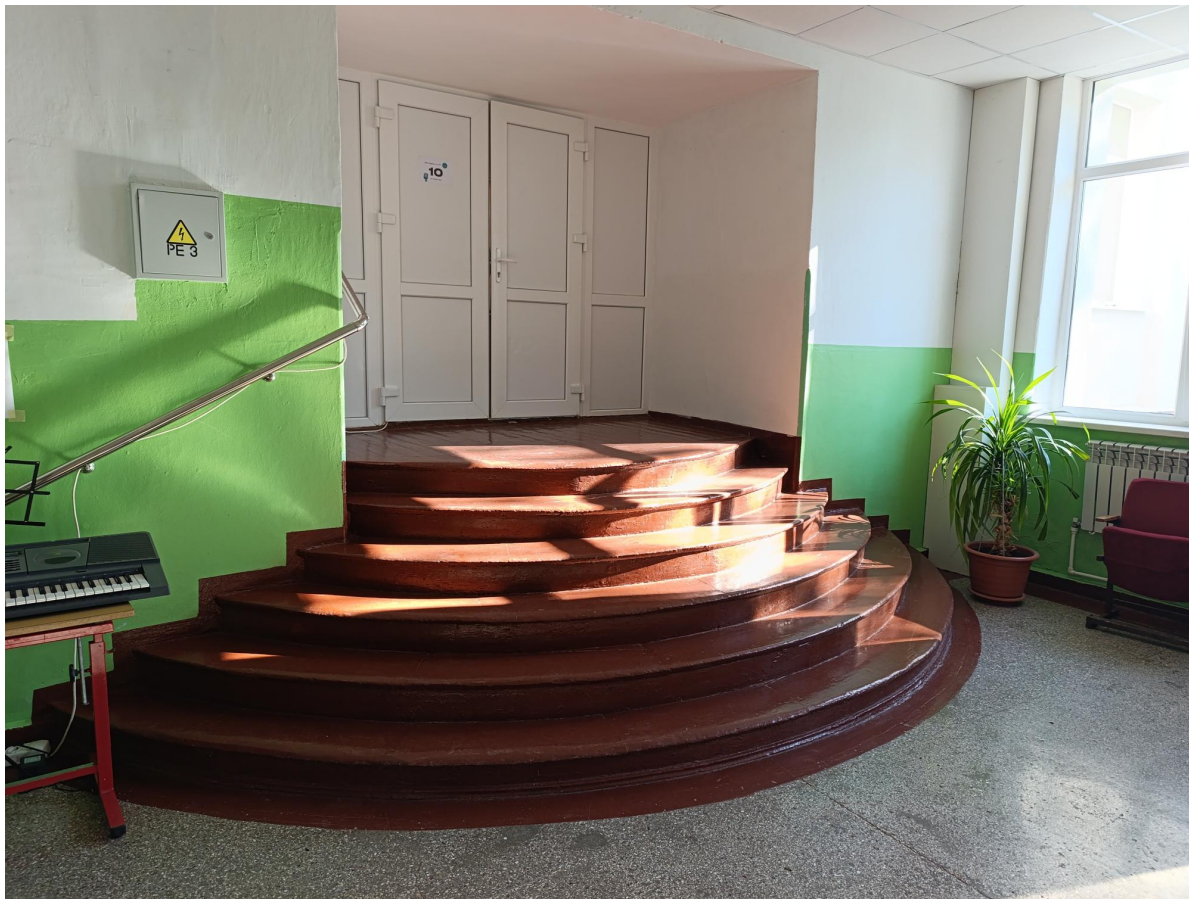
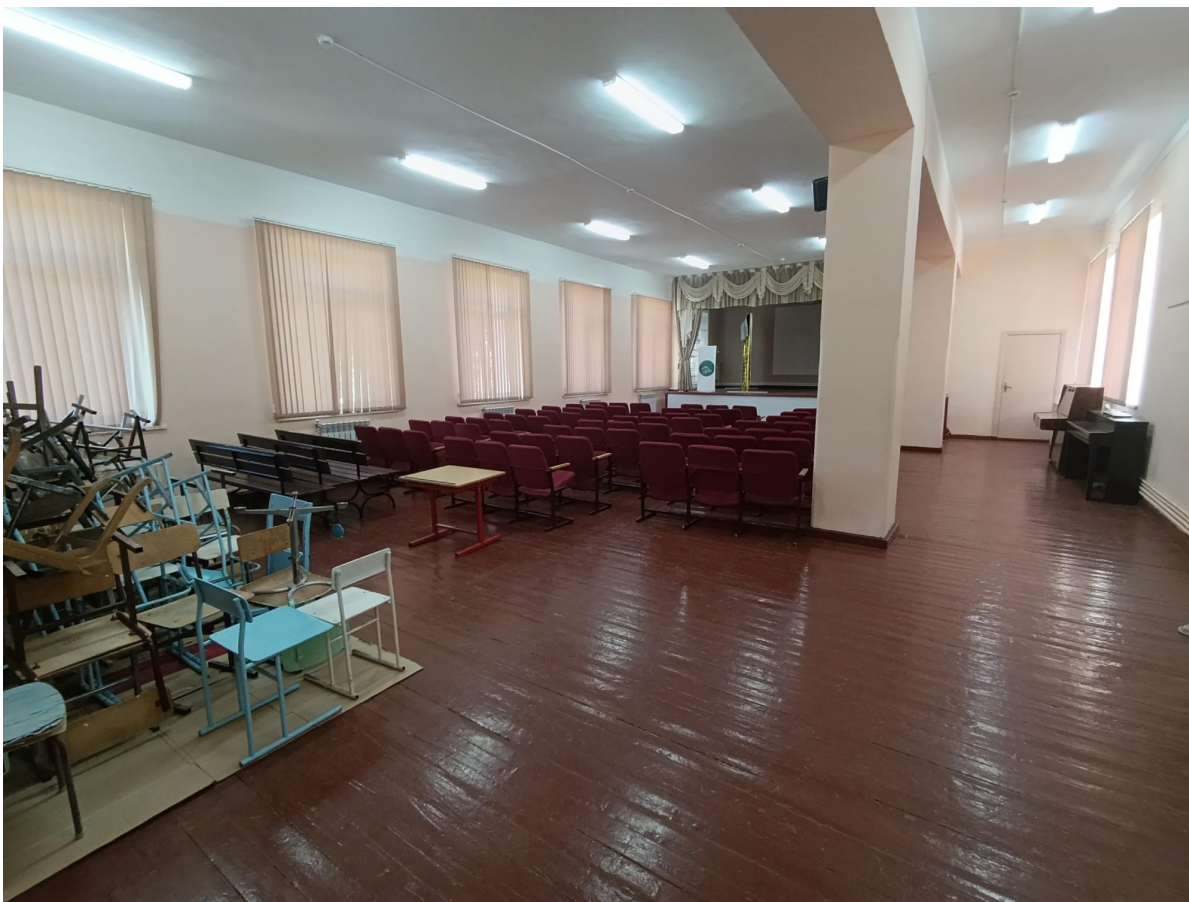
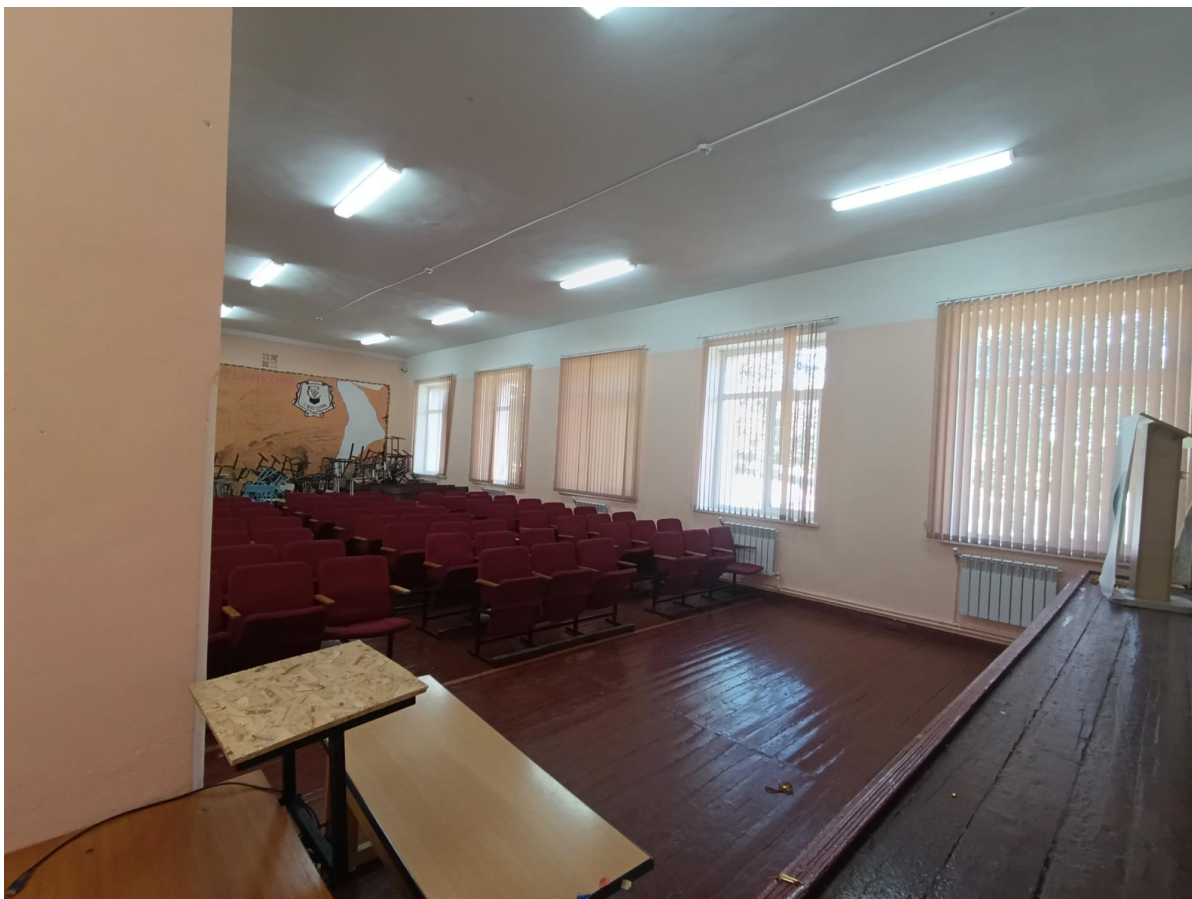
**Galerie - Uși**

| Dimensiuni ușă de intrare: | Dublă: 67 cm + 67 cm<br>Standard: lumina ușii duble trebuie să fie de minim 90 cm<br>Ușa mică din cea dublă se deschide |
| Prag ușă de intrare: | Prag exterior și interior cu înălțimile: 2 + 4 cm<br>Standard: pragul trebuie să fie de maxim 2 cm |
| Praguri de la ușile de interior: | Prag 1 cu înălțimea: 7 cm<br>Standard: pragul trebuie să fie de maxim 2 cm |

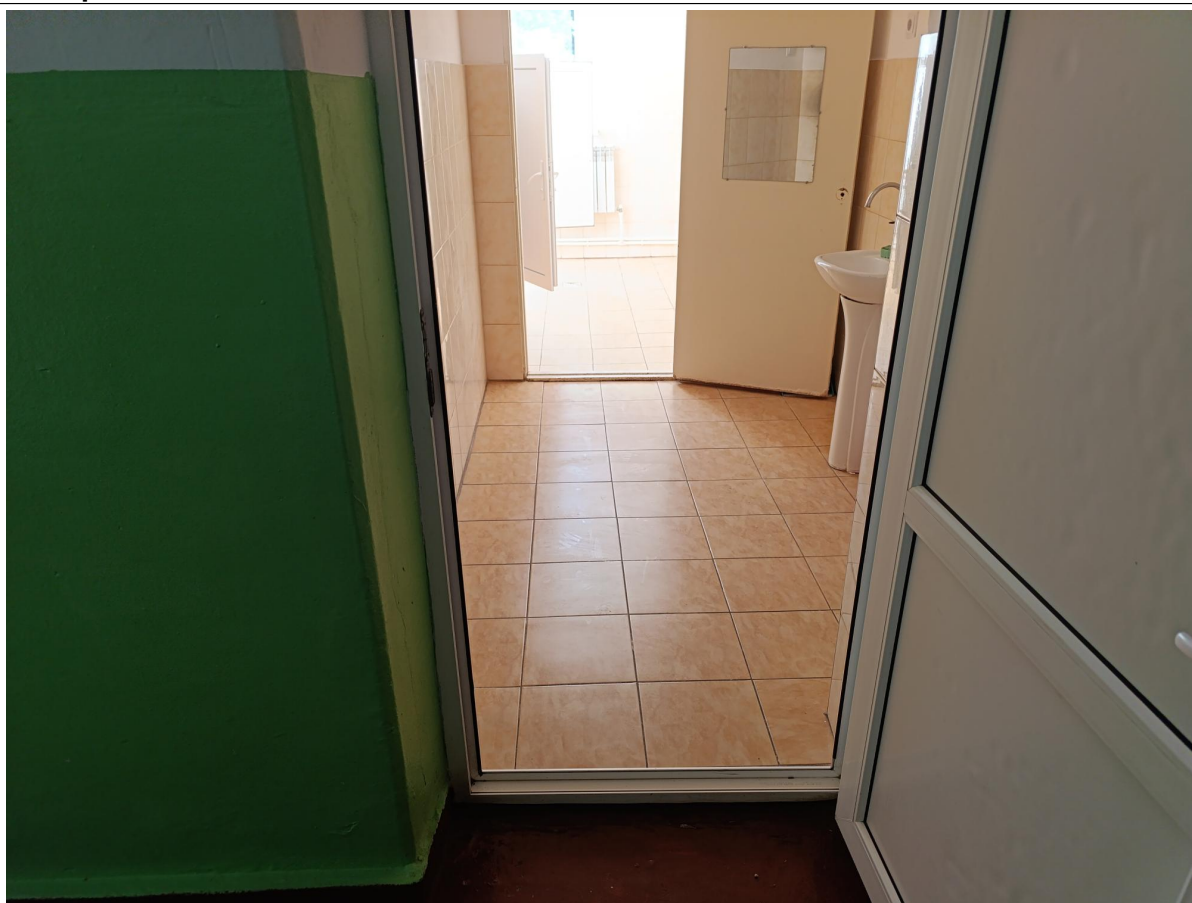
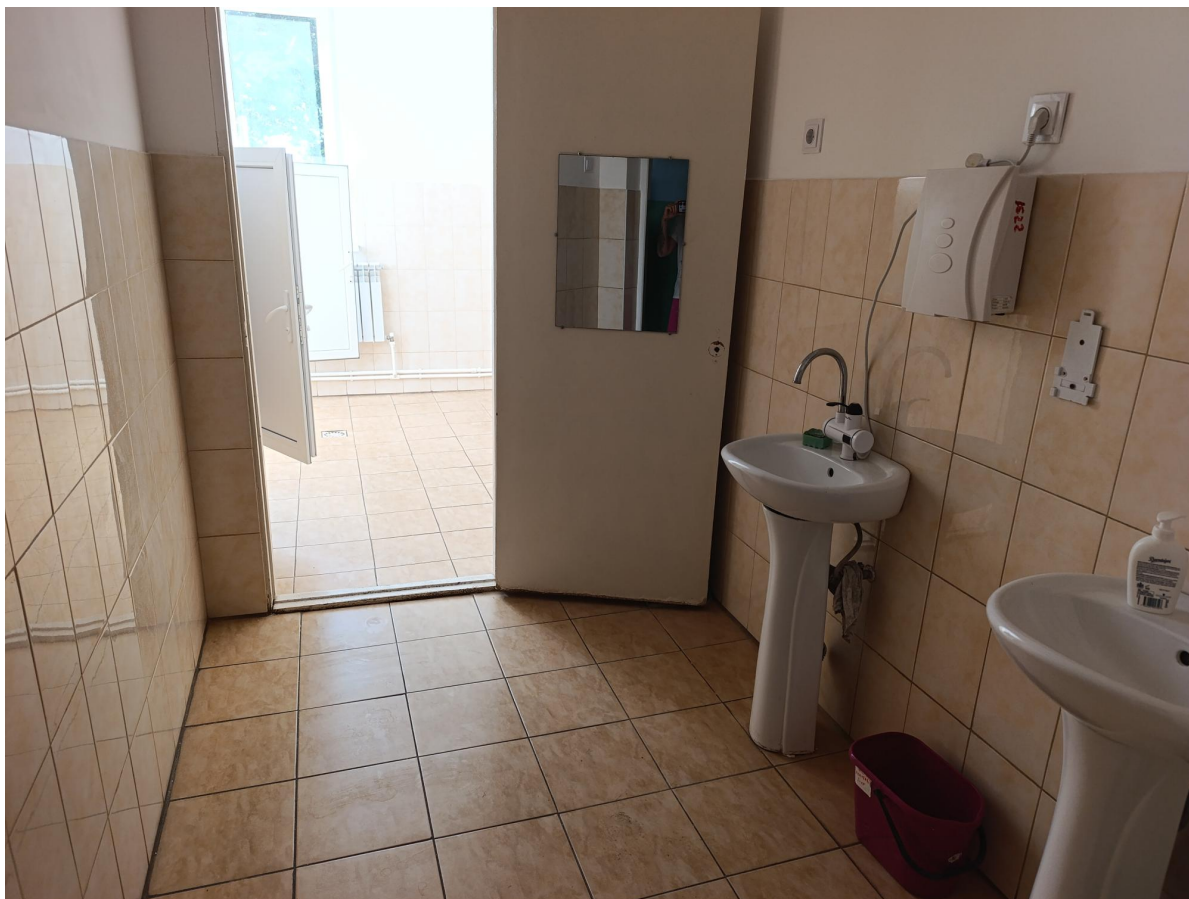
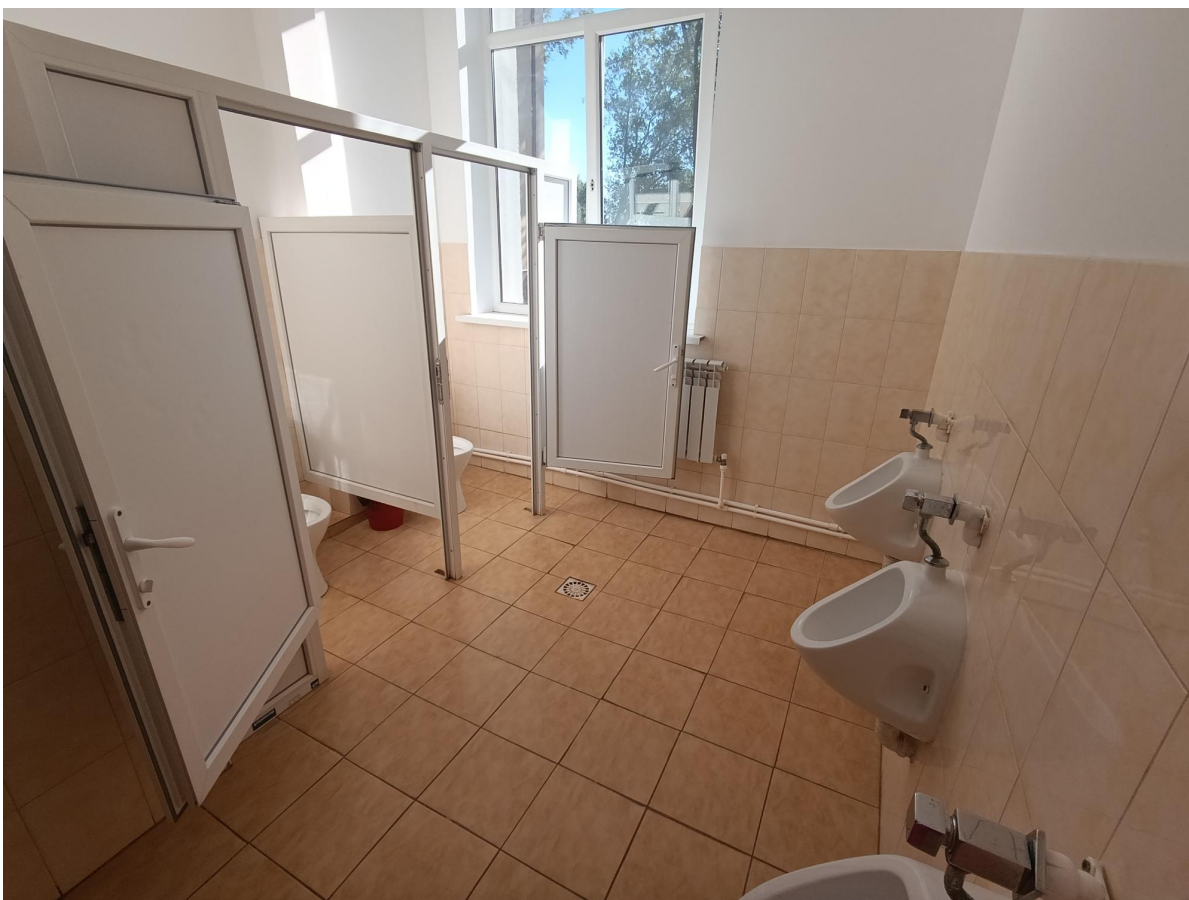
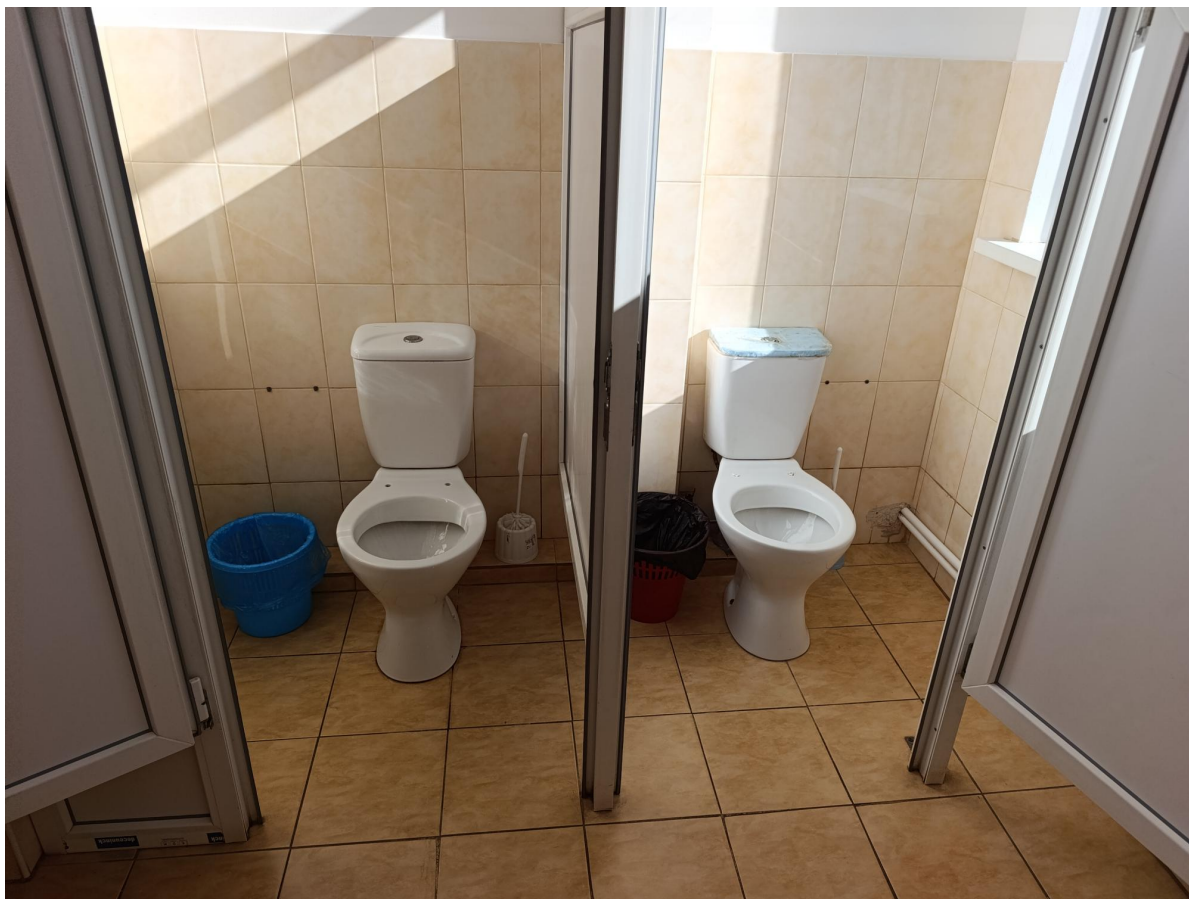
**Galerie - Grup sanitar**

| Ușa de intrare WC interior, lățime: | 78 cm<br>Standard: ușa trebuie să fie de minim 90 cm |
| Prag ușă de intrare: | Prag cu înălțimea: 5 cm<br>Standard: maxim 2 cm |
| Ușa cabină WC, lățime: | 68 cm<br>Standard: ușa trebuie să fie de minim 90 cm |
| Dimensiuni cabină WC: | 97 cm x 111 cm<br>Standard: minim 160 x 180 cm |

| Categorii | Indicatori | Date colectate |
|---|---|---|
| | Vasul WC are bare de suport: | Nu |
| | Este uscător de mâini: | Da , se află lângă lavoar , la înălțimea de: 125 cm<br>Standard: maxim 100 cm |
