# Formular de evaluare a condițiilor de accesibilitate a clădirilor publice

| Categorii | Indicatori | Date colectate |
|---|---|---|
| Adresa, strada, nr.: | str. Ștefan cel Mare nr. 1, Truseni | |
| Instituția: | BESV 1/299 (Gimnaziul nr. 99 „Gh. V. Madan”) | |

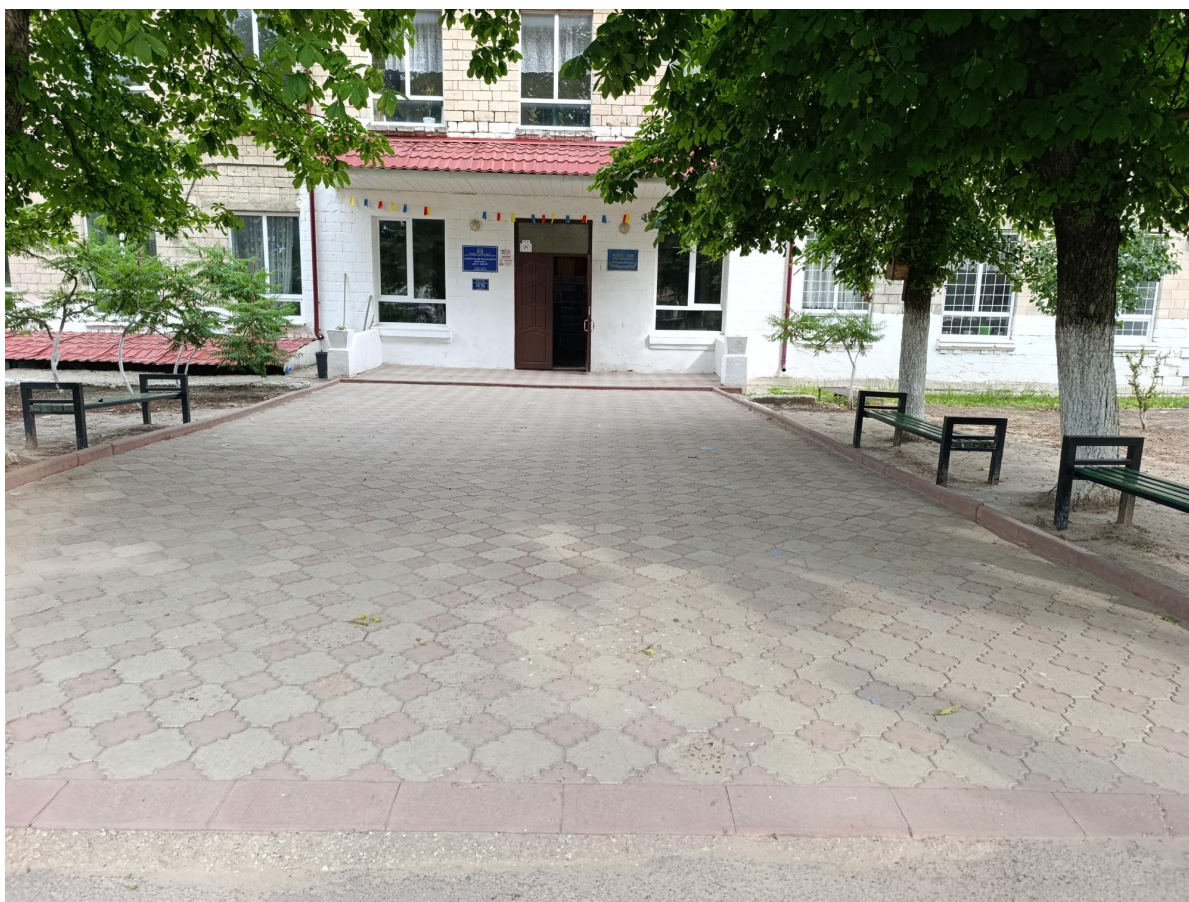
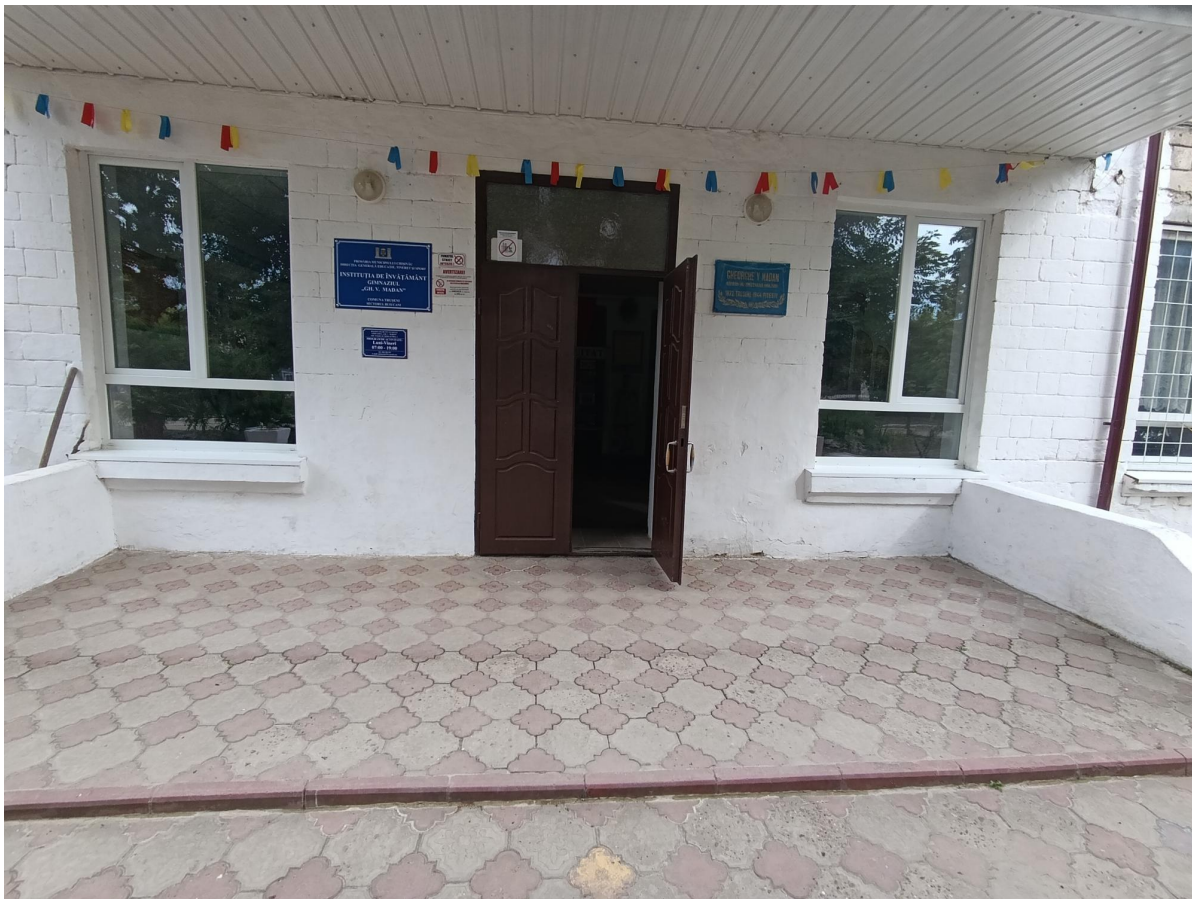
## Galerie - Intrare în clădire

| Intrarea în clădire este la nivelul solului: | Nu |
| La intrare sunt trepte: | Da, 1 trepte , Înălțime totală a treptelor/scărilor (cm) 6 cm |
| Înălțimea pragului ușii (de la nivelul solului până la nivelul superior al pragului): | 6 cm<br>Standard: Se aplica regula de 1:10 |
| Dacă există trepte, sunt semnalate treptele cu elemente contrastante și/sau tactile: | Nu<br>Standard: prima și ultima treaptă trebuie semnalate în culori contrastante |

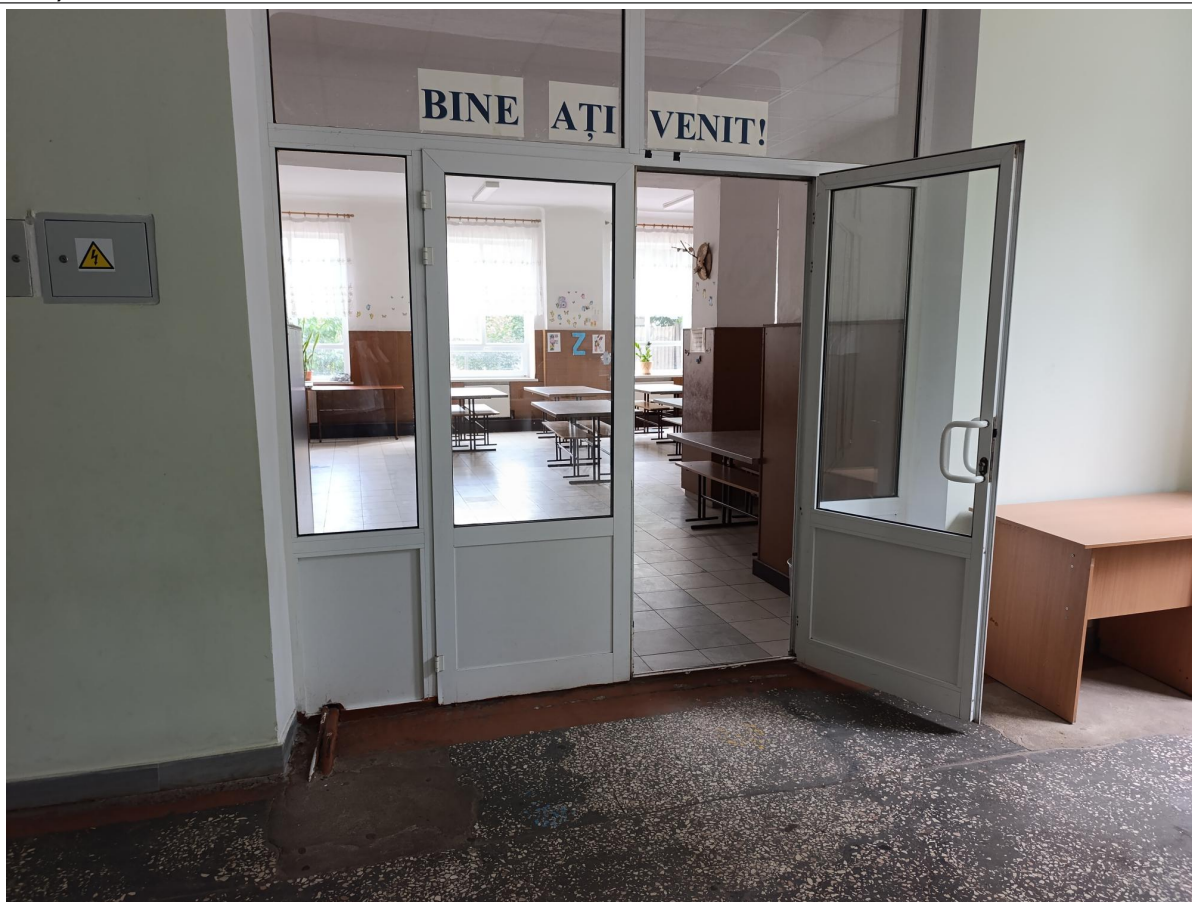
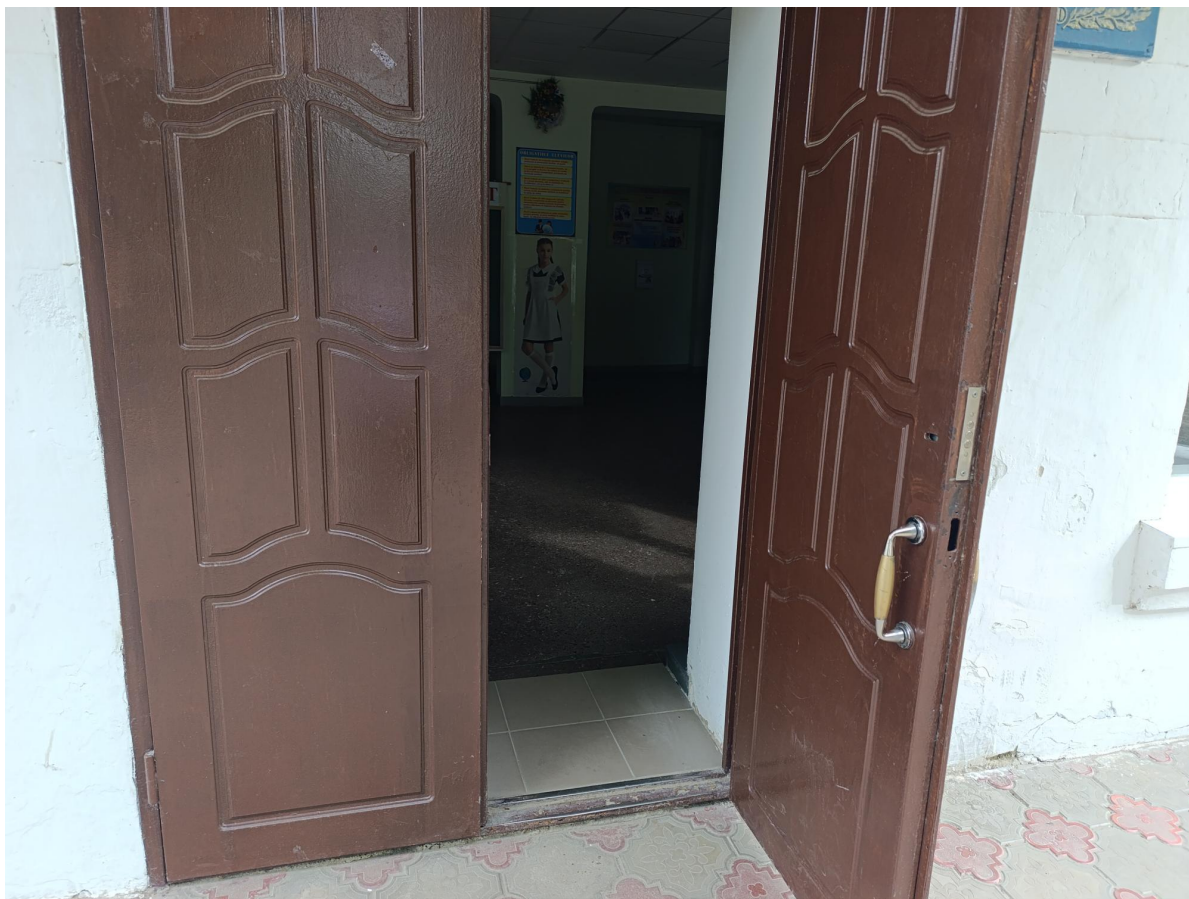
## Galerie - Uși

| Categorii | Indicatori | Date colectate |
|---|---|---|
| | Dimensiuni ușă de intrare: | Dublă: 70 cm + 70 cm<br>Standard: lumina ușii duble trebuie să fie de minim 90 cm<br>Ușa mică din cea dublă se deschide |
| | Prag ușă de intrare: | Un prag cu înălțimea: 5 cm<br>Standard: pragul trebuie să fie de maxim 2 cm |
| | Praguri de la ușile de interior: | Prag 1 cu înălțimea: 8 cm<br>Standard: pragul trebuie să fie de maxim 2 cm |
| | Ușile de la intrare și din interiorul clădirii sunt dotate/marcate corespunzător cu semne contrastante: | Nu<br>Standard: este o diferență de culoare contrastantă (culori închise / culori deschise) între perete și podea |

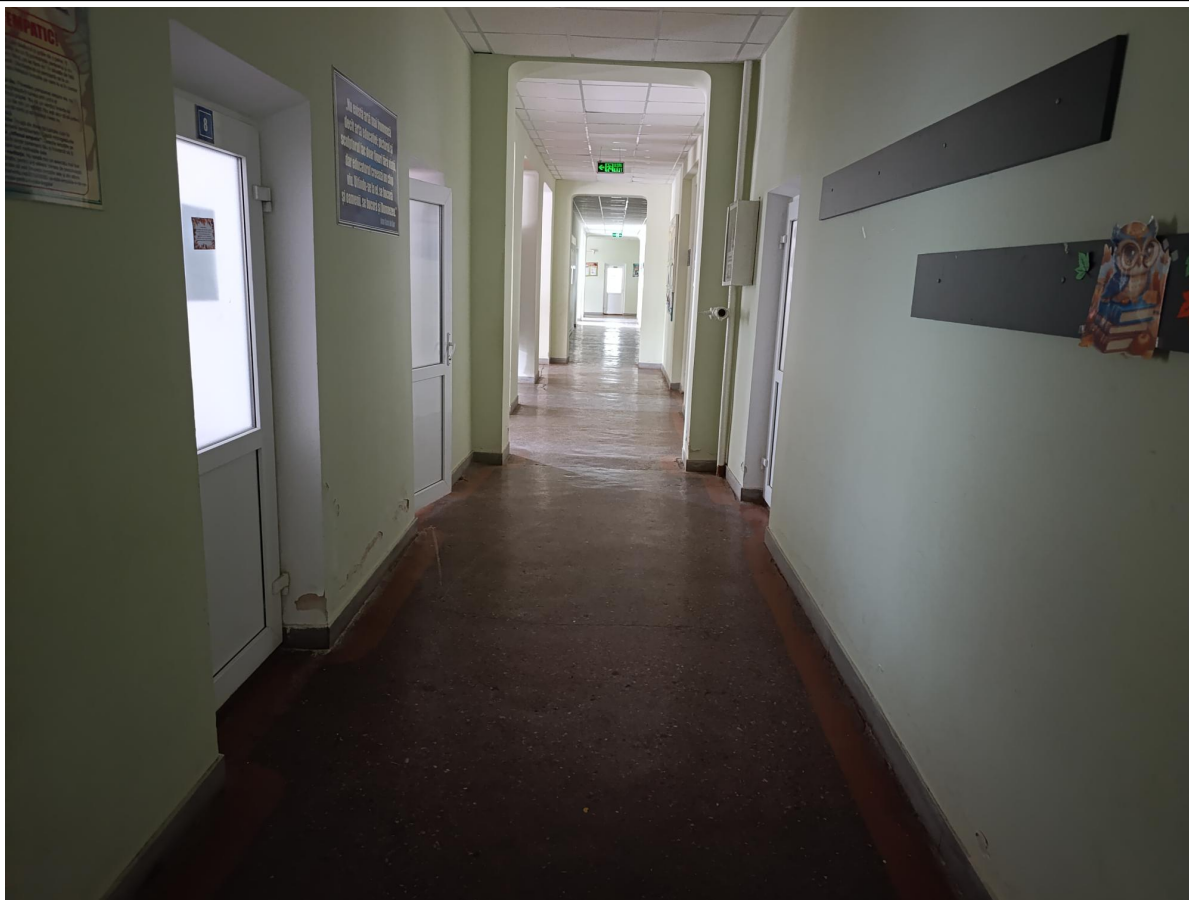
**Galerie - Coridoare**

| Lățimea coridorului (în cel mai îngust loc) este peste 150 cm? | Da |
| Culori contrastante (este o diferență de culoare contrastantă (culori închise / culori deschise) între perete și podea): | Da |
