# Formular de evaluare a condițiilor de accesibilitate a clădirilor publice

| Categorii | Indicatori | Date colectate |
|---|---|---|
| Adresa, strada, nr.: | Tohatin, s. Cheltuitori, str. Sf. Gheorghe nr. 22 | |
| Instituția: | BESV 1/297 (Casa Socială) | |

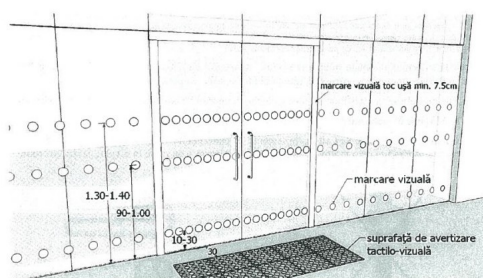
Fig. V.24. – Exemplu de conformare a suprafețelor vitrate în cadrul foi de ușă și realizarea contrastului vizual, atunci când ușa și suprafețele adiacente sunt vitrate

| Categorii | Indicatori | Date colectate |
|---|---|---|
| | Dimensiuni ușă de intrare: | Dublă: 65 cm + 65 cm<br>Standard: lumina ușii duble trebuie să fie de minim 90 cm<br>Ușa mică din cea dublă se deschide |
| | Prag ușă de intrare: | Prag exterior și interior cu înălțimile: 5 + 5 cm<br>Standard: pragul trebuie să fie de maxim 2 cm |
| | Ușile de la intrare și din interiorul clădirii sunt dotate/marcate corespunzător cu semne contrastante: | Nu<br>Standard: este o diferență de culoare contrastantă (culori închise / culori deschise) între perete și podea |

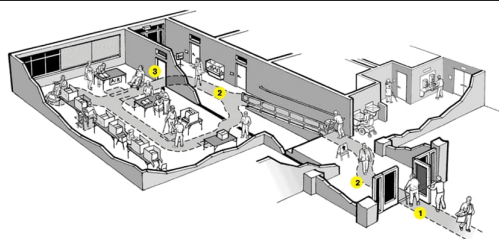
Da  
Standard: este o diferență de culoare contrastantă (culori închise / culori deschise) între perete și podea

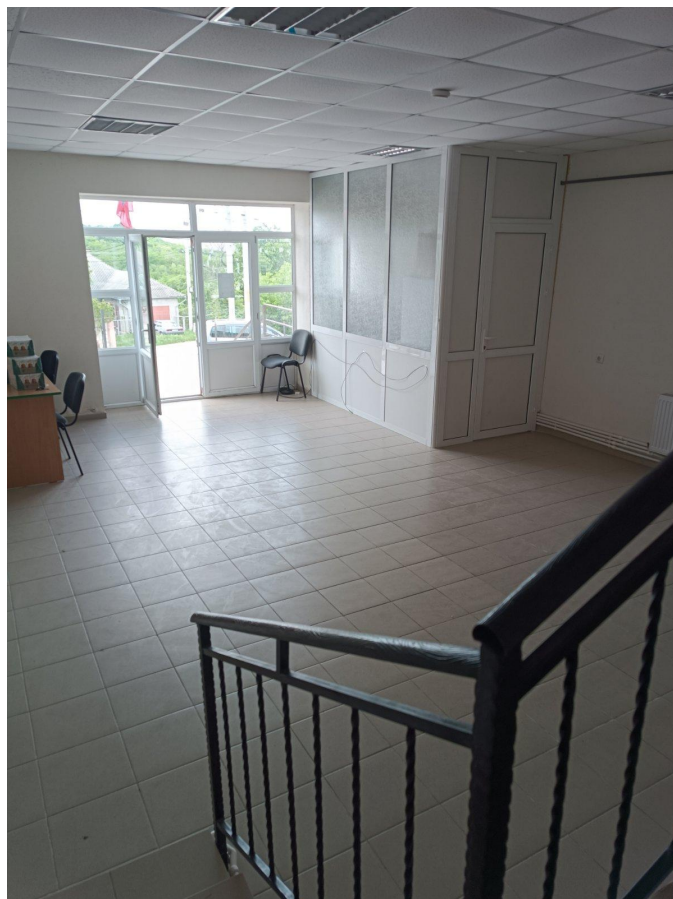
## **Galerie - Sala de prestare a serviciului**

În sală este spațiu de manevră pentru un scaun rulant cu diagonala minimă de 140 cm:

Spațiul interior este suficient iluminat:
