# Formular de evaluare a condițiilor de accesibilitate a clădirilor publice

| Categorii | Indicatori | Date colectate |
|---|---|---|
| Adresa, strada, nr.: | str. Gh. Asachi, 2 | |
| Instituția: | BESV 1/269 (Baza de producere a Regiei comunale locative) | |

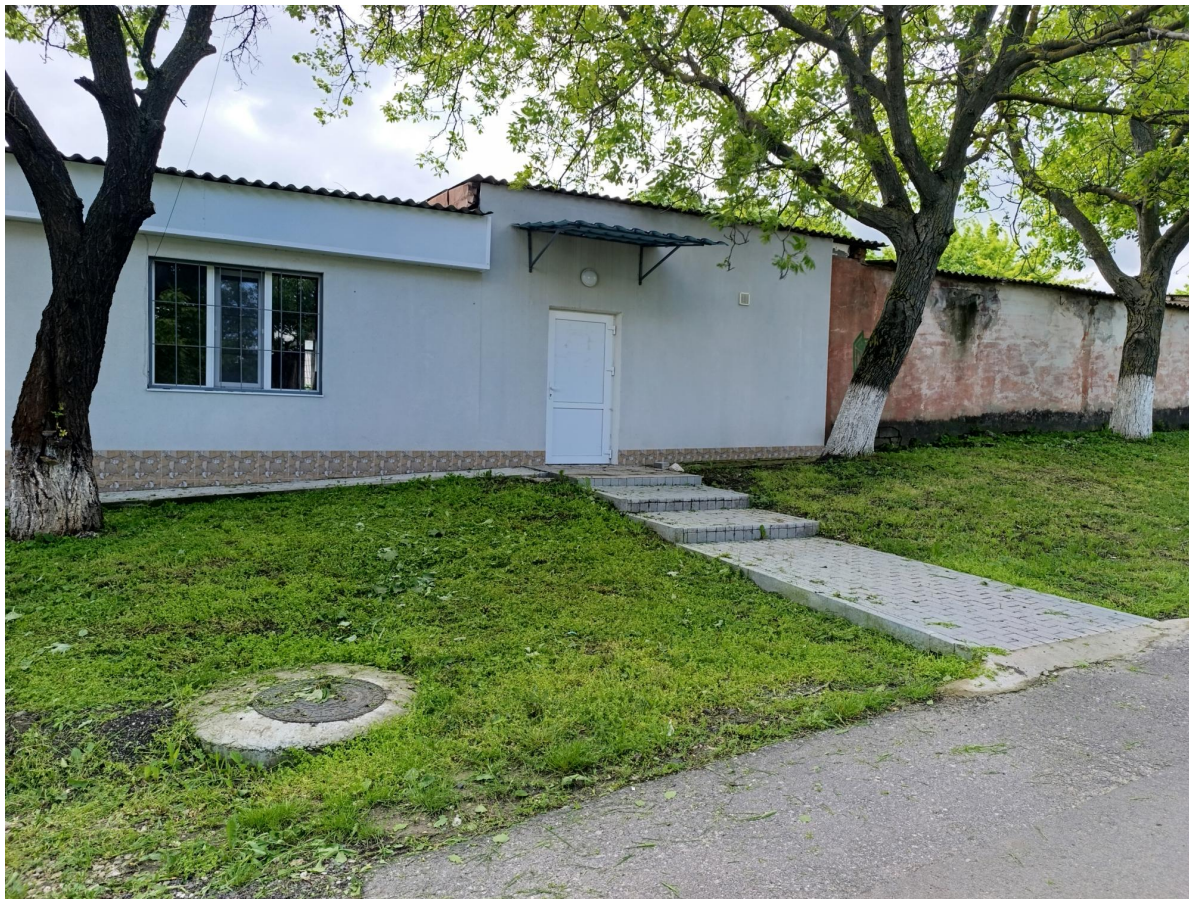
## Galerie - Intrare în clădire

| Intrarea în clădire este la nivelul solului: | Nu |
| La intrare sunt trepte: | Da, 3 trepte , Înălțime totală a treptelor/scărilor (cm)35 cm |
| Înălțimea pragului ușii (de la nivelul solului până la nivelul superior al pragului): | 35 cm<br>Standard: Se aplica regula de 1:12 |
| Dacă există trepte, sunt semnalate treptele cu elemente contrastante și/sau tactile: | Nu<br>Standard: prima și ultima treaptă trebuie semnalate în culori contrastante |
| Există rampă de acces: | Nu |

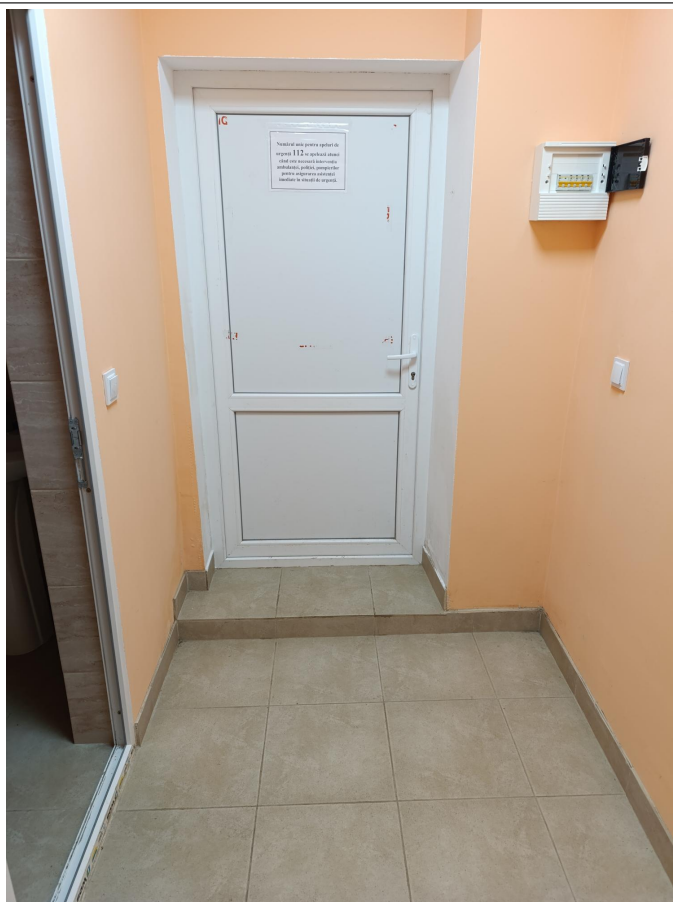
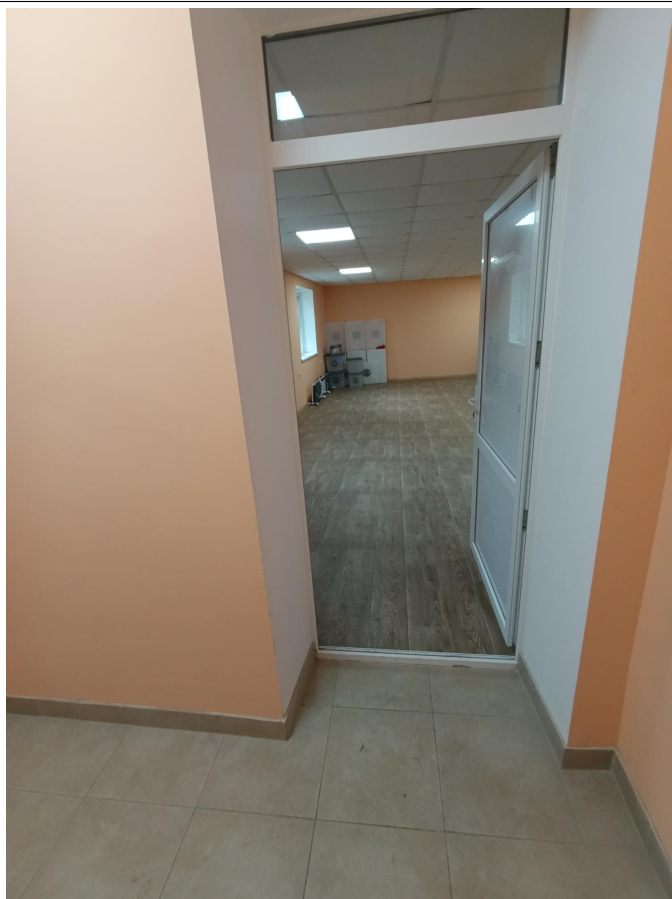
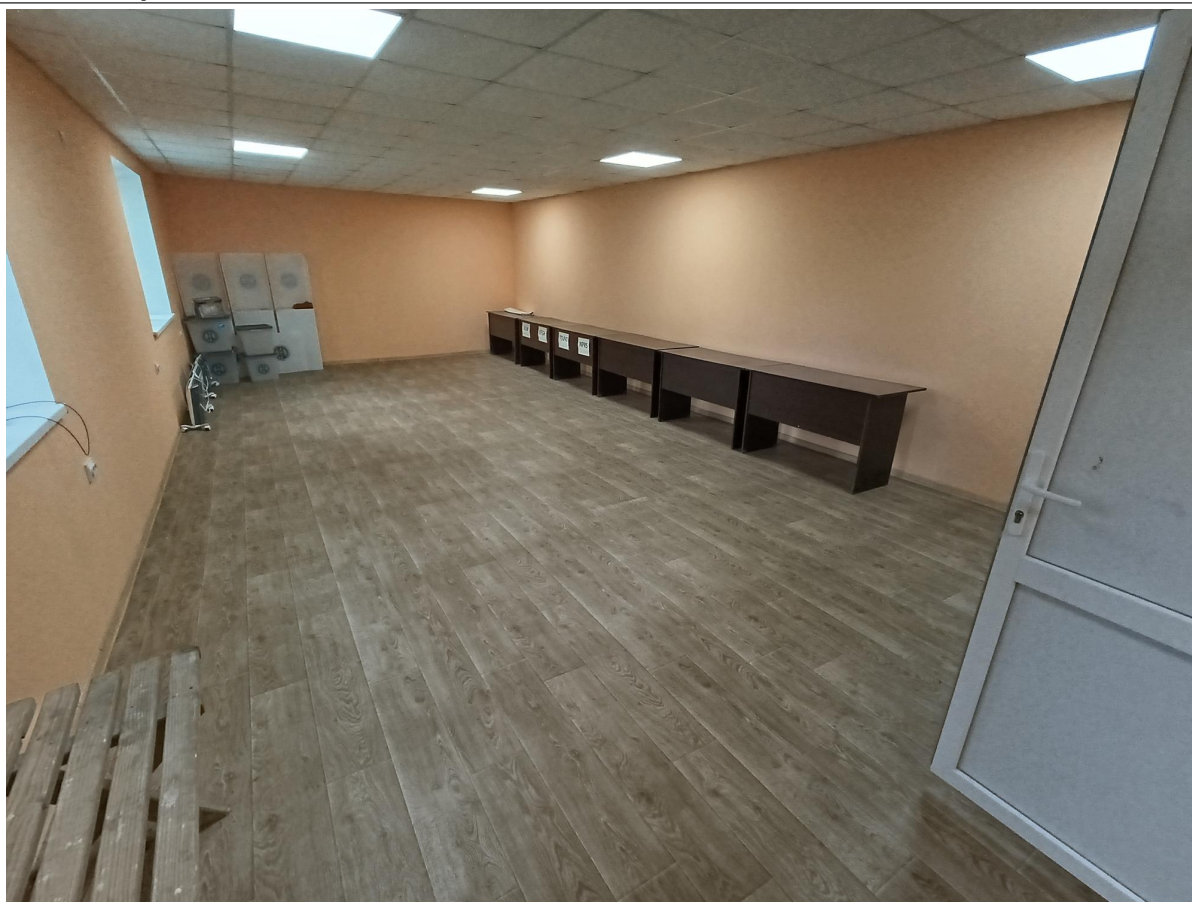
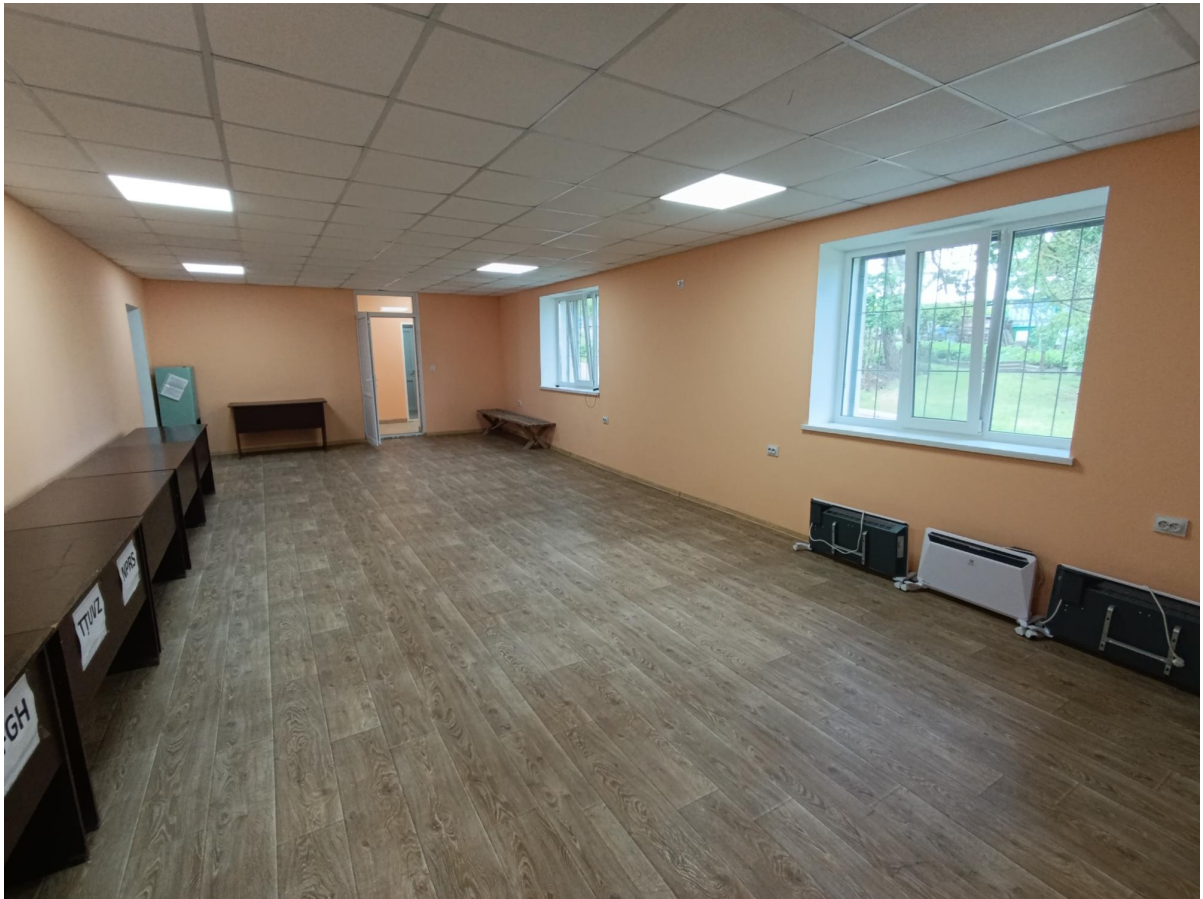
## Galerie - Uși

| Dimensiuni ușă de intrare: | Simplă: 85 cm<br>Standard: trebuie să fie de minim 90 cm |

| Categorii | Indicatori | Date colectate |
|---|---|---|
| | Prag ușă de intrare: | Un prag cu înălțimea: 5 cm<br><b>Standard: pragul trebuie să fie de maxim 2 cm</b> |
| | Praguri de la ușile de interior: | Prag 1 cu înălțimea: 5 cm<br><b>Standard: pragul trebuie să fie de maxim 2 cm</b> |
| | Ușile de la intrare și din interiorul clădirii sunt dotate/marcate corespunzător cu semne contrastante: | Nu<br><b>Standard: este o diferență de culoare contrastantă (culori închise / culori deschise) între perete și podea</b> |
