# Formular de evaluare a condițiilor de accesibilitate a clădirilor publice

| Categorii | Indicatori | Date colectate |
|---|---|---|
| Adresa, strada, nr.: | com. Bubuieci, str. Toader Bubuioș nr. 28 | |
| Instituția: | BESV 1/277 (Casa de cultură) | |

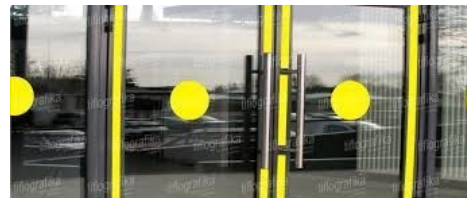
Fig. V.24. – Exemplu de conformare a suprafețelor vitrate în cadrul foi de ușă și realizarea contrastului vizual, atunci când ușa și suprafețele adiacente sunt vitrate

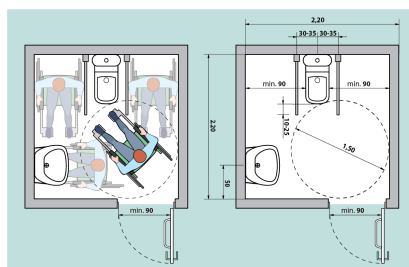
Fig. V.42.a Amenajarea unei cabine WC adaptate - tip A

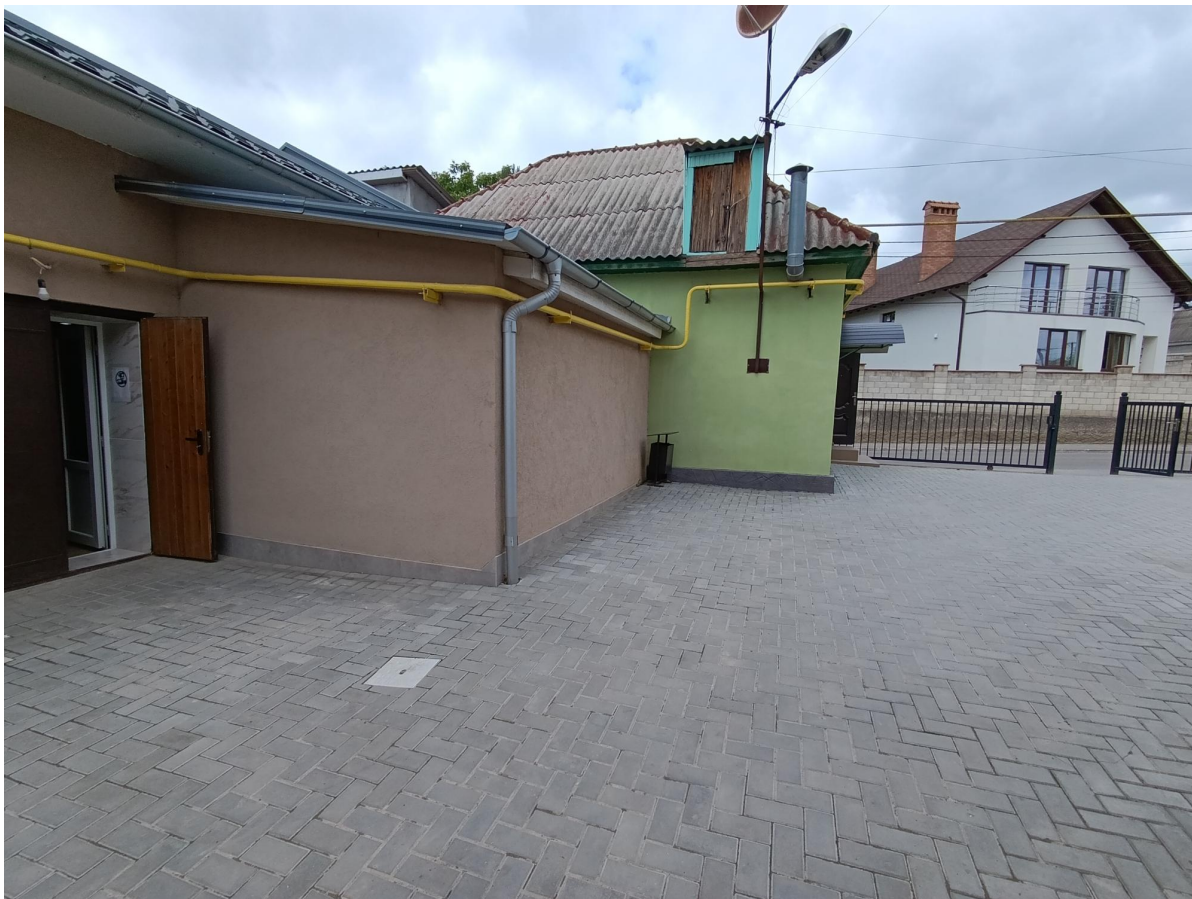
**Galerie - Căi de acces către clădire**

| Tip înveliș: | Asfalt |
| Drumurile/Căile de acces sunt: | Calitative |
| Există pavaj tactil sau marcaj contrastant la ieșirea de pe carosabil pe trotuar: | Nu |
| Trotuarul are pavaj tactil sau marcaj contrastant: | Nu |
