# Formular de evaluare a condițiilor de accesibilitate a clădirilor publice

Data: 07-06-2025

Echipa de evaluare: Vendan Service SRL, Monitor de accesibilitate

| Categorii | Indicatori | Date colectate |
|---|---|---|
| Instituția: | BESV 29/3, Colegiu de Arte, or.Soroca | |

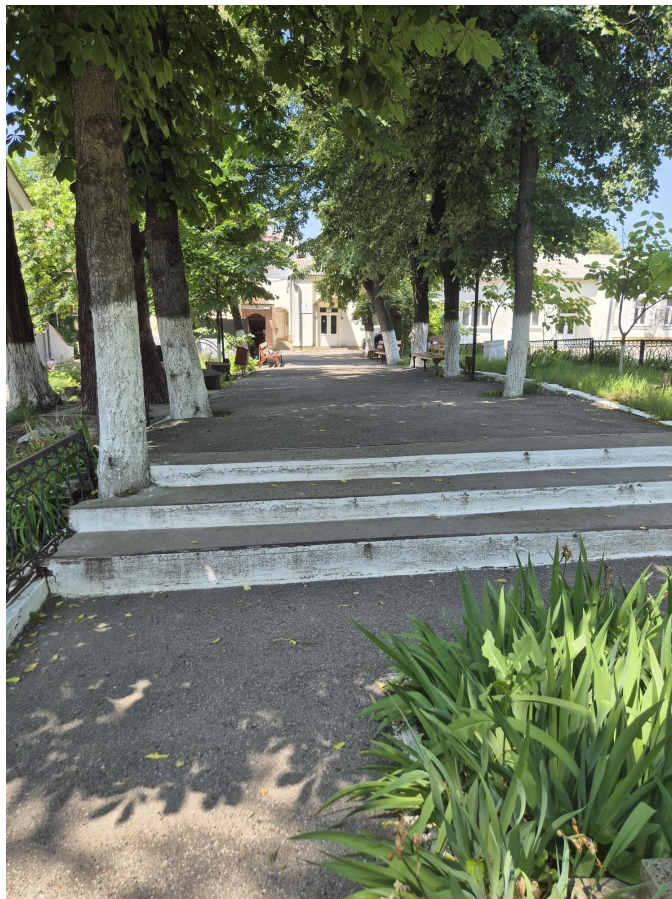
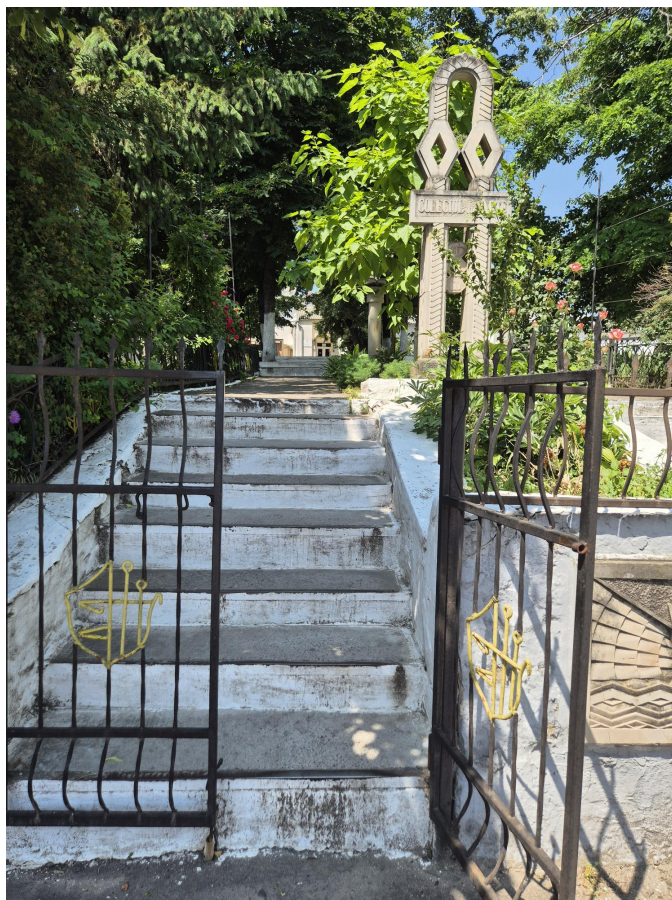
## Galerie - Intrare în clădire

| La intrare sunt trepte: | Da, 9 trepte , Înălțime totală a treptelor/scărilor (cm)17 cm |
| Înălțimea pragului ușii (de la nivelul solului până la nivelul superior al pragului): | 153 cm<br>! Pentru h - până în 20 cm - se aplica regula de 1:10<br>! La fiecare 9 m de cm x 140 cm |
| Dacă există trepte, sunt semnalate treptele cu elemente contrastante și/sau tactile: | Nu<br>Standard: prima și ultima treaptă trebuie semnalate în culori contrastante |
| Există rampă de acces: | Nu |

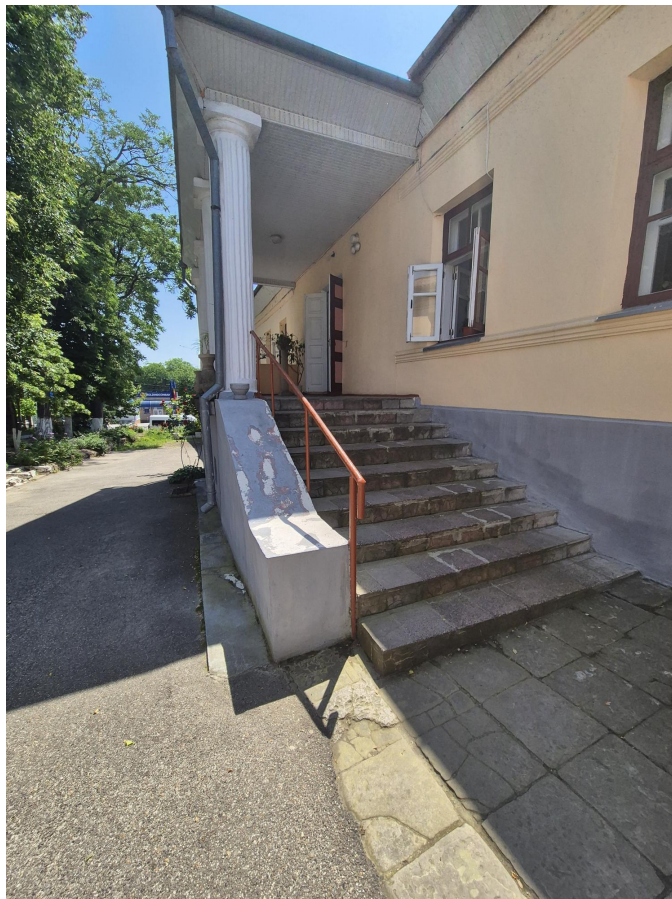
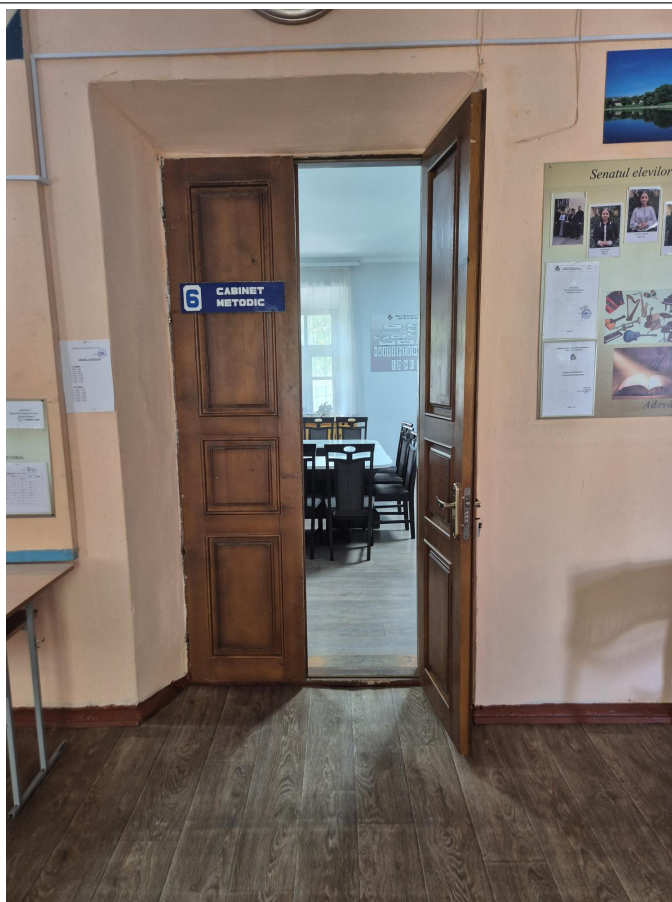
## Galerie - Uși

| Categorii | Indicatori | Date colectate |
|---|---|---|
| | Dimensiuni ușă de intrare: | Dublă: 57 cm + 57 cm<br>Standard: lumina ușii duble trebuie să fie de minim 90 cm<br>Ușa mică din cea dublă se deschide |
| | Prag ușă de intrare: | Prag exterior și interior cu înălțimile: 8 + 4 cm<br>Standard: pragul trebuie să fie de maxim 2 cm |
| | Praguri de la ușile de interior: | Prag 1 cu înălțimea: 5 cm<br>Standard: pragul trebuie să fie de maxim 2 cm |
| | Ușile de la intrare și din interiorul clădirii sunt dotate/marcate corespunzător cu semne contrastante: | Nu<br>Standard: este o diferență de culoare contrastantă (culori închise / culori deschise) între perete și podea |
