# Formular de evaluare a condițiilor de accesibilitate a clădirilor publice

| Categorii | Indicatori | Date colectate |
|---|---|---|
| Adresa, strada, nr.: | str. Dimitrie Bolintineanu, nr.10 | |
| Instituția: | BESV 29/2, Liceul Teoretic "Alexandr Puskin", or.Soroca | |

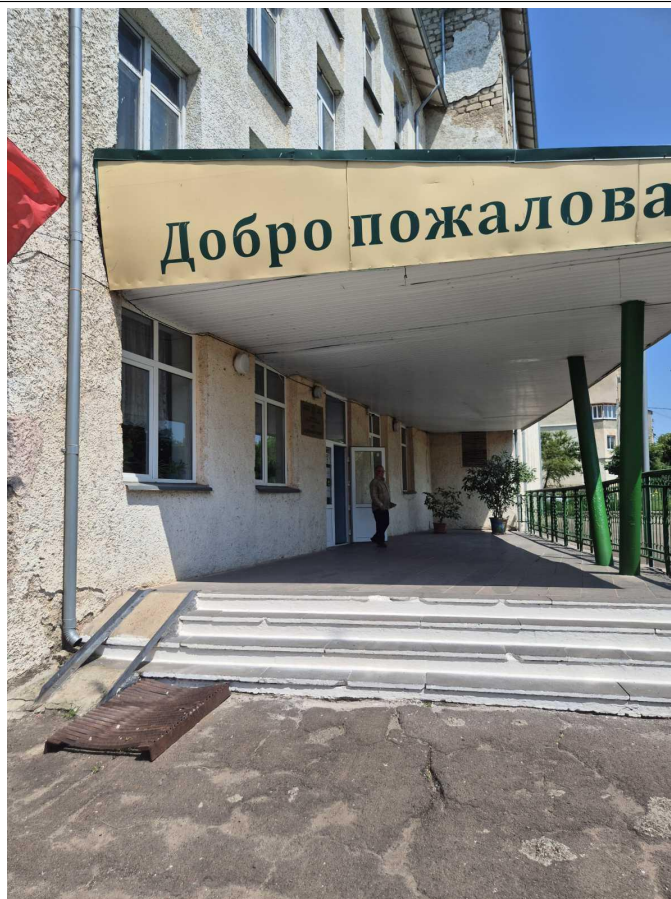
## Galerie - Intrare în clădire

| La intrare sunt trepte: | Da, 4 trepte , Înălțime totală a treptelor/scărilor (cm)16 cm |
| Înălțimea pragului ușii (de la nivelul solului până la nivelul superior al pragului): | 64 cm<br>Standard: Se aplica regula de 1:12 |
| Dacă există trepte, sunt semnalate treptele cu elemente contrastante și/sau tactile: | Nu<br>Standard: prima și ultima treaptă trebuie semnalate în culori contrastante |
| Există rampă de acces: | Da |
| Lungimea rampei: | 170 cm |
| Lățimea rampei: | 57 cm |
| Rampa este din: | Metal |
| Sunt bare de suport: | Nu |

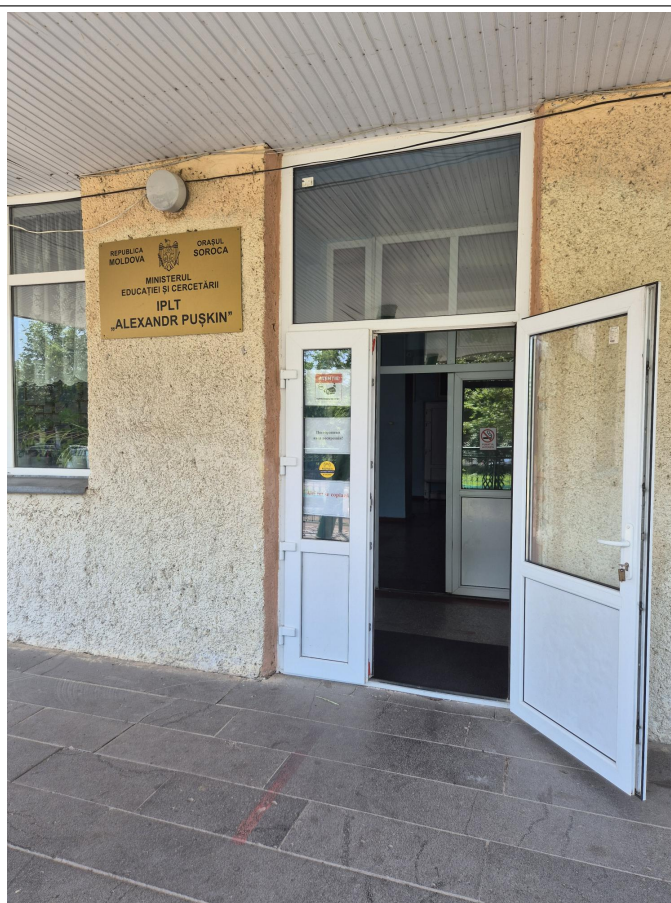
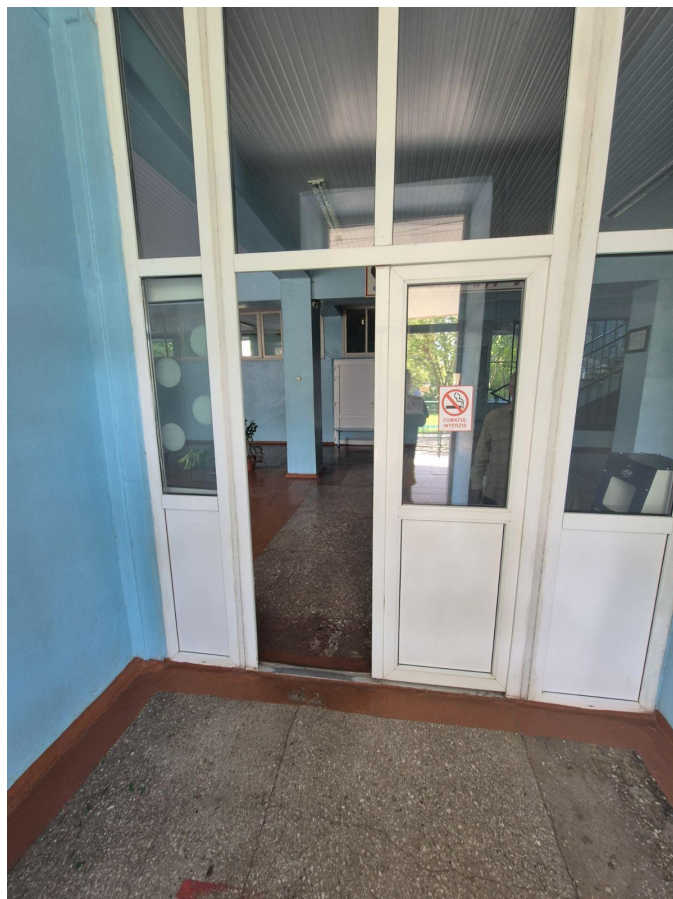
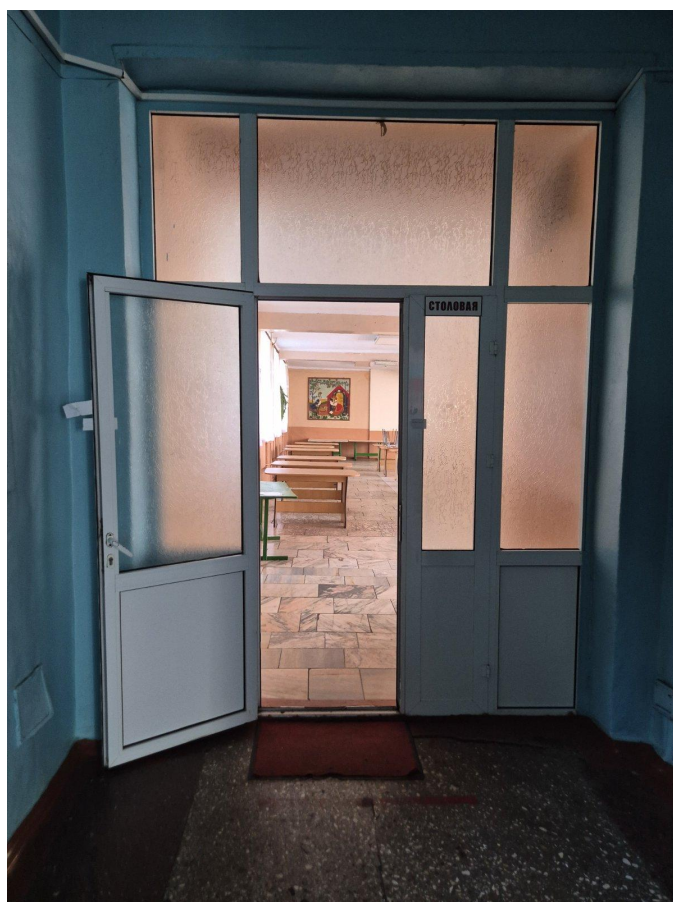
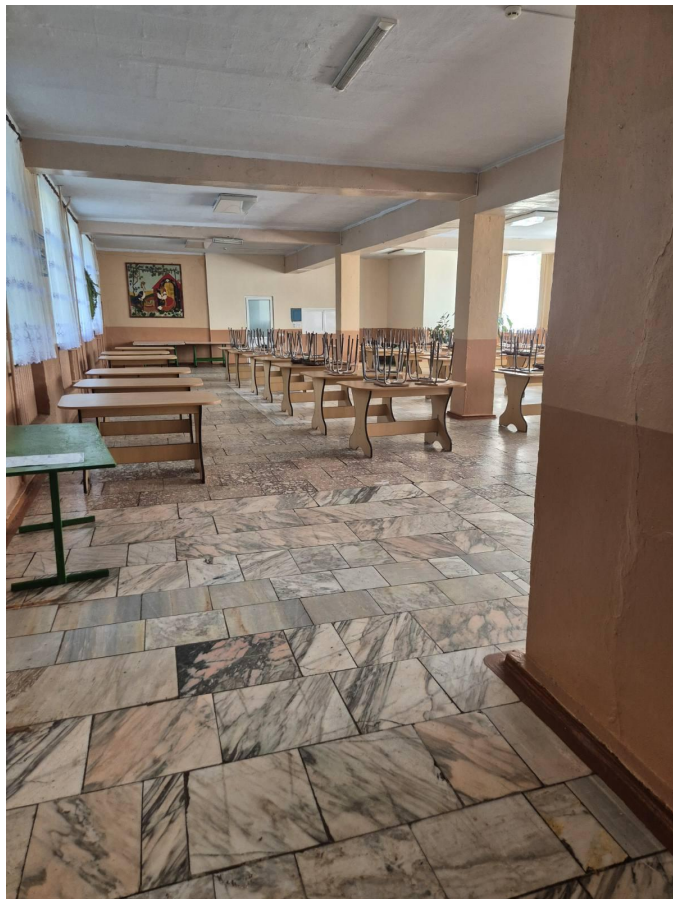
## Galerie - Uși

| Dimensiuni ușă de intrare: | Dublă: 77 cm + 50 cm<br>Standard: lumina ușii duble trebuie să fie de minim 90 cm<br>Ușa mică din cea dublă se deschide |
| Prag ușă de intrare: | Prag exterior și interior cu înălțimile: 3 + 5 cm<br>Standard: pragul trebuie să fie de maxim 2 cm |
| Praguri de la ușile de interior: | Prag 1 cu înălțimea: 3 cm<br>Standard: pragul trebuie să fie de maxim 2 cm |
| Ușile de la intrare și din interiorul clădirii sunt dotate/marcate corespunzător cu semne contrastante: | Nu<br>Standard: este o diferență de culoare contrastantă (culori închise / culori deschise) între perete și podea |
