# Formular de evaluare a condițiilor de accesibilitate a clădirilor publice

Data: 27-06-2025

| Categorii | Indicatori | Date colectate |
|---|---|---|
| Adresa, strada, nr.: | com. Tohatin, str. Ștefan cel Mare nr. 1 | |
| Instituția: | BESV 1/296 (Primăria com. Tohatin) | |

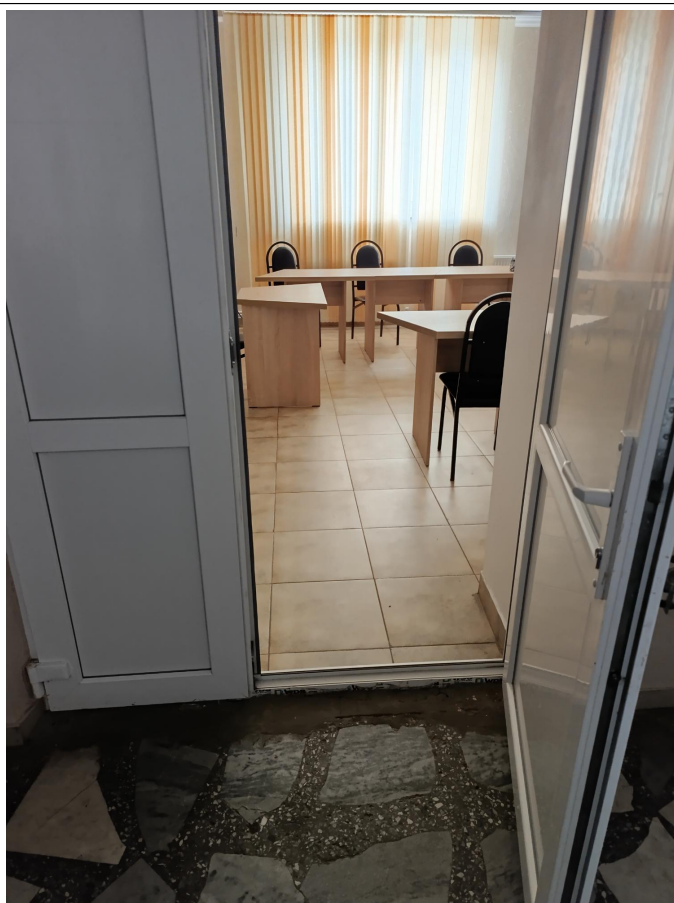
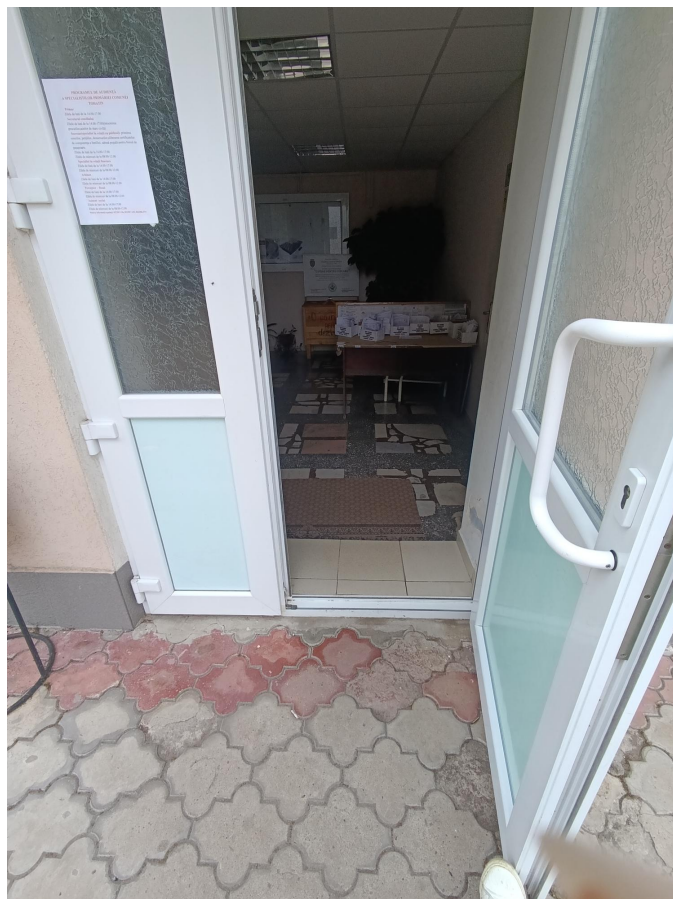
**Galerie - Uși**

| Ușa de intrare WC interior, lățime: | 72 cm<br>Standard: ușa trebuie să fie de minim 90 cm |
| Prag ușă de intrare: | Prag cu înălțimea: 13 cm<br>Standard: maxim 2 cm |

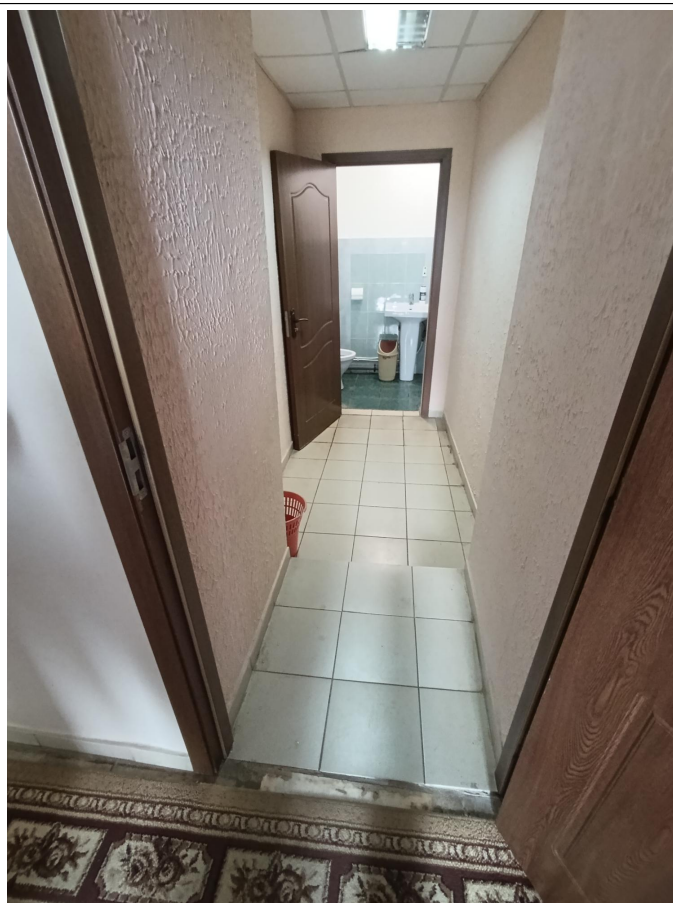
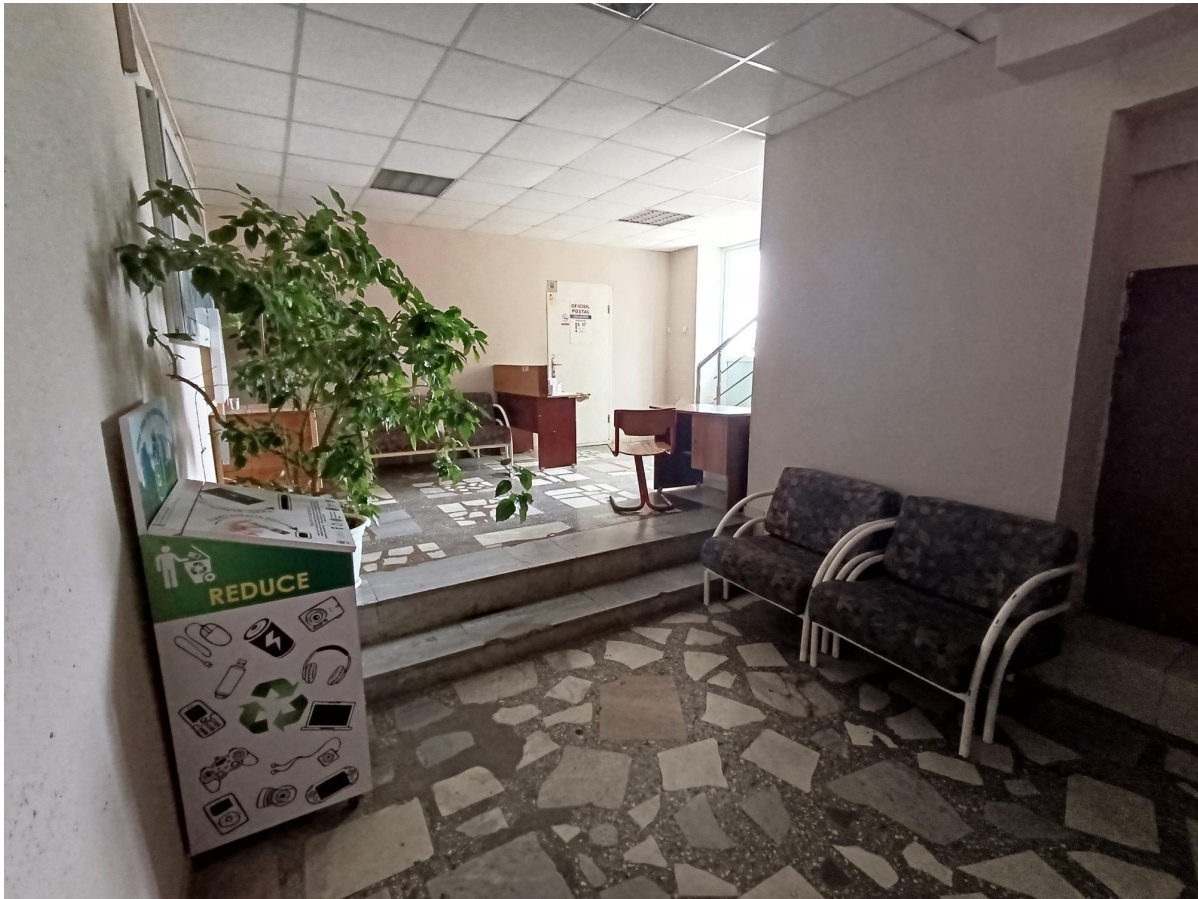
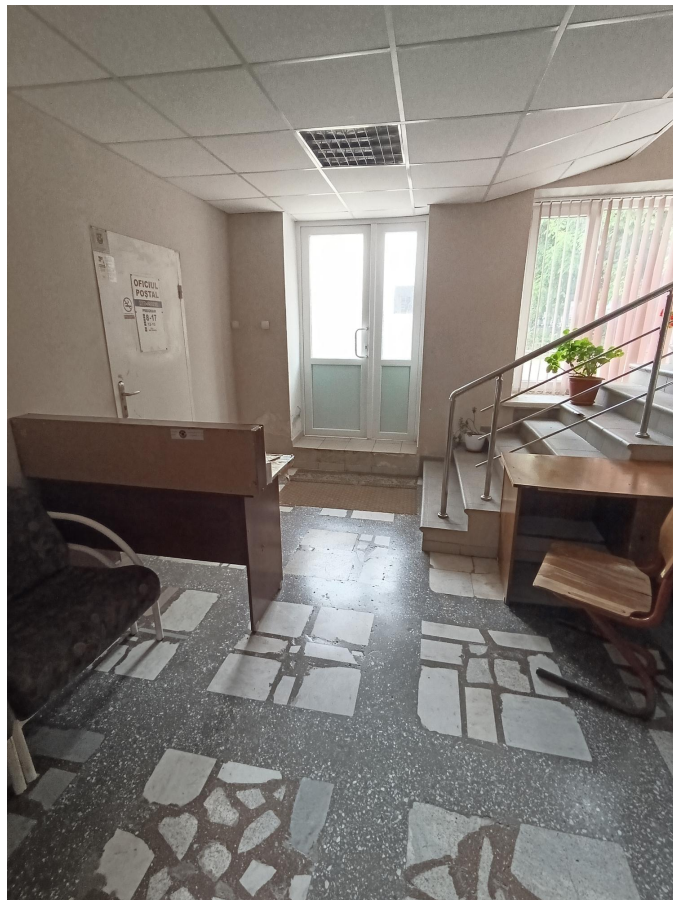
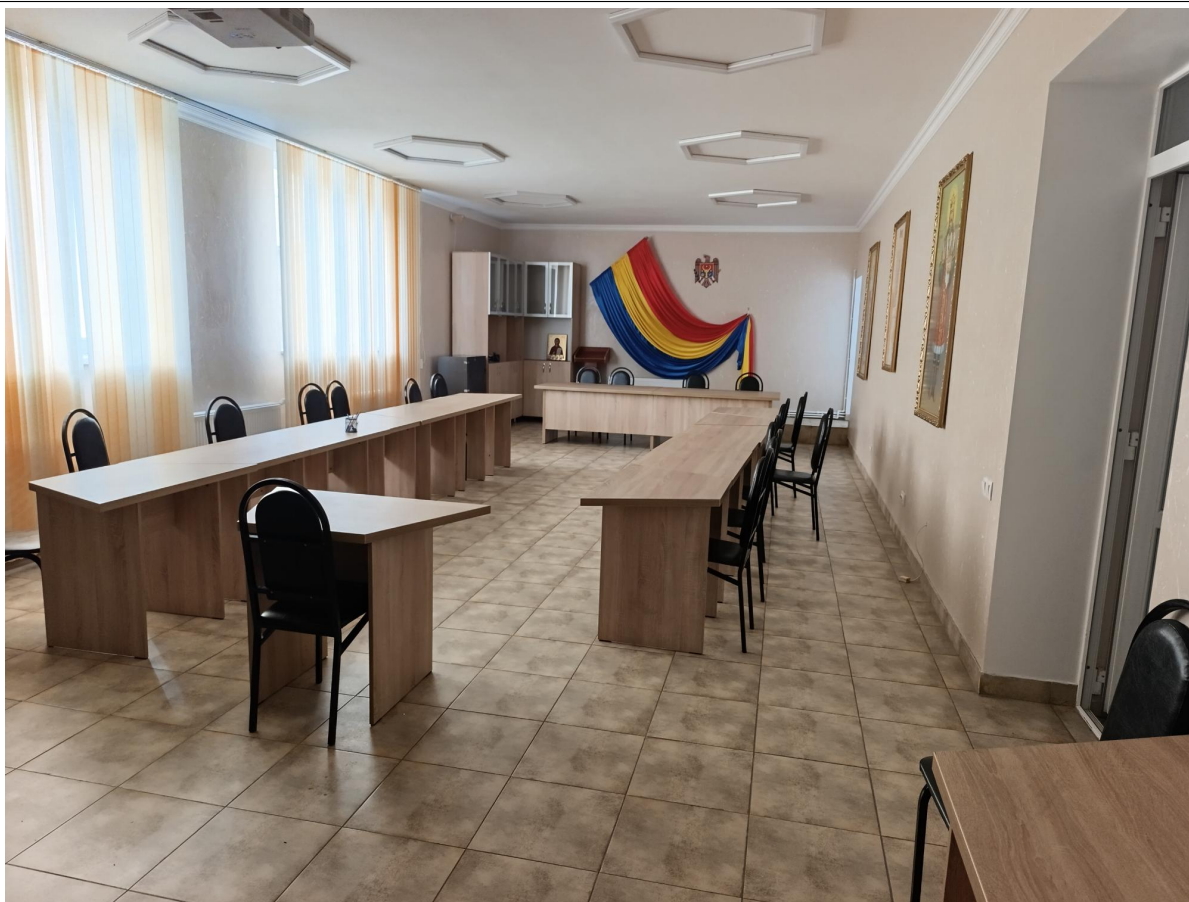
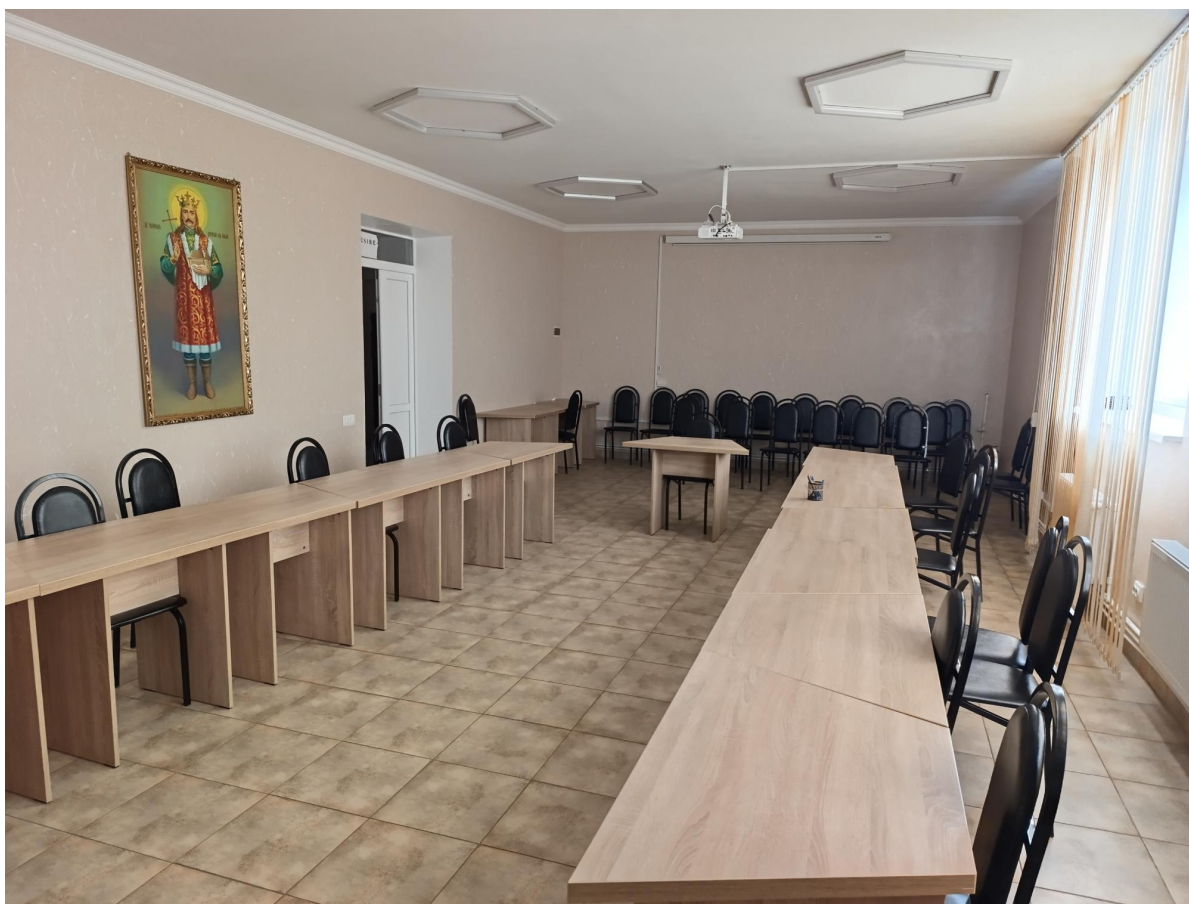
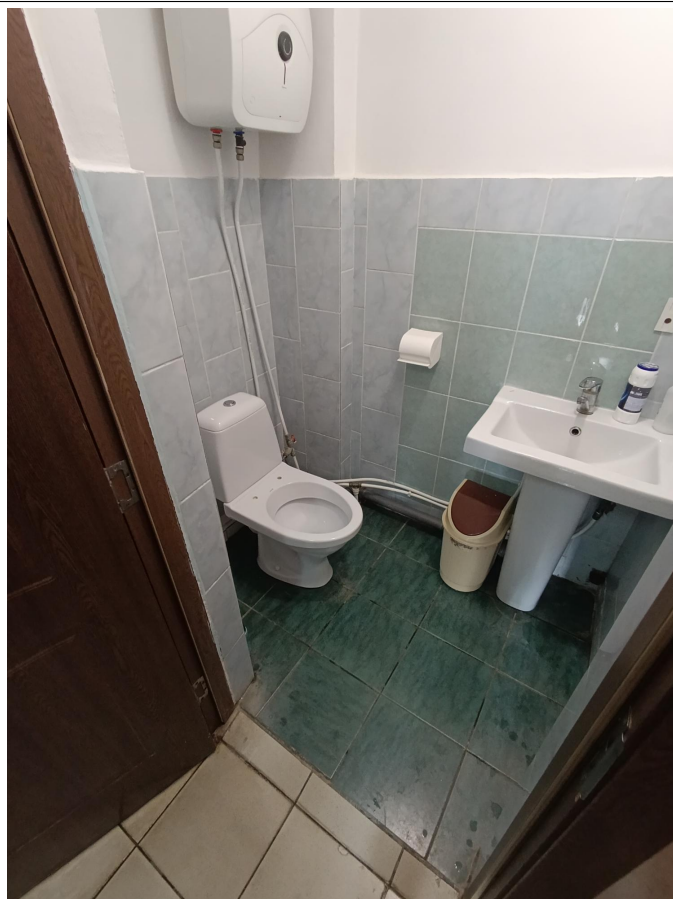
**Galerie - Coridoare**

| Trepte: | Da , 2 trepte , înălțimea:33 cm |
| Dacă există trepte, sunt semnalate treptele cu elemente contrastante și/sau tactile: | Nu<br>Standard: prima și ultima treaptă trebuie semnalate în culori contrastante |
| Bariere/obstacole: | Da , sunt vazon flori, mobila |
