# Formular de evaluare a condițiilor de accesibilitate a clădirilor publice

Data: 02-07-2025

| Categorii | Indicatori | Date colectate |
|---|---|---|
| Instituția: | BESV-22/24 (Casa de Cultura) | |

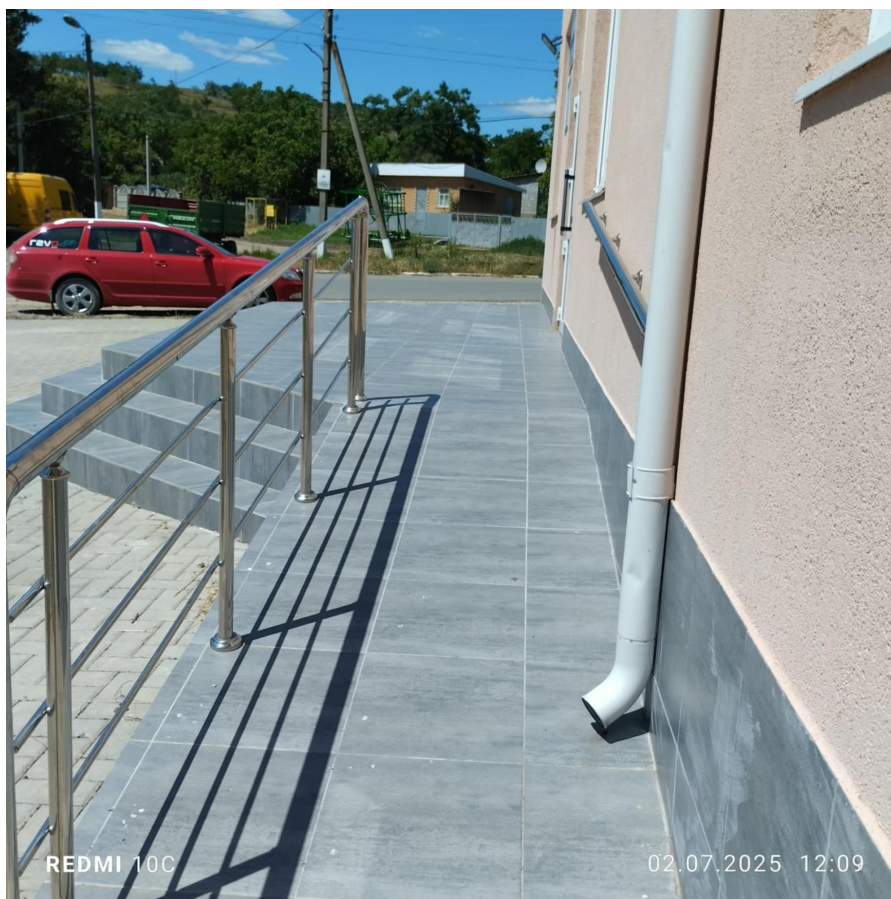
## Galerie - Intrare în clădire

| Intrarea în clădire este la nivelul solului: | Nu |
| La intrare sunt trepte: | Da, 3 trepte , Înălțime totală a treptelor/scărilor (cm)75 cm |
| Dacă există trepte, sunt semnalate treptele cu elemente contrastante și/sau tactile: | Nu<br>Standard: prima și ultima treaptă trebuie semnalate în culori contrastante |
| Lungimea rampei: | 3 cm |
| Suprafața rampei este antiderapantă (nealunecoasă): | Nu |
| Rampa are bară de siguranță: (din țeavă sau beton, la H = 5-10 cm) | Nu |

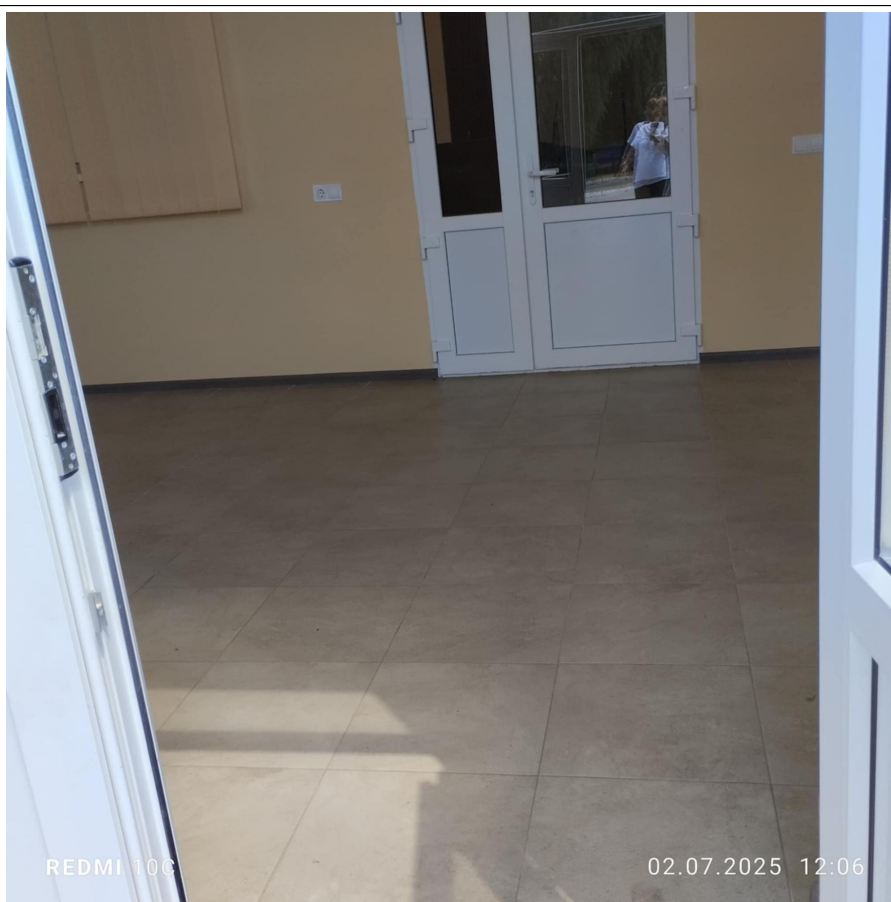
### Galerie - Uși

| Dimensiuni ușă de intrare: | - Ușa mică din cea dublă se deschide |
| Prag ușă de intrare: | Un prag cu înălțimea: 5 cm<br>Standard: pragul trebuie să fie de maxim 2 cm |
| Ușile de la intrare și din interiorul clădirii sunt dotate/marcate corespunzător cu semne contrastante: | Nu<br>Standard: este o diferență de culoare contrastantă (culori închise / culori deschise) între perete și podea |
