# Formular de evaluare a condițiilor de accesibilitate a clădirilor publice

Data: 05-06-2025

| Categorii | Indicatori | Date colectate |
|---|---|---|
| Instituția: | BESV 20/41(casa de cultură a penitenciarului Rusca) | |

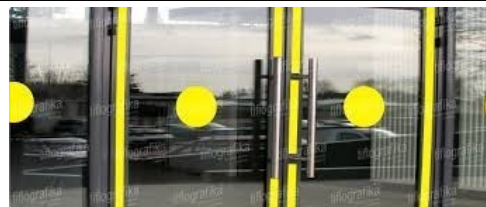
Fig. V.24. – Exemplu de conformare a suprafețelor vitrate în cadrul foi de ușă și realizarea contrastului vizual, atunci când ușa și suprafețele adiacente sunt vitrate

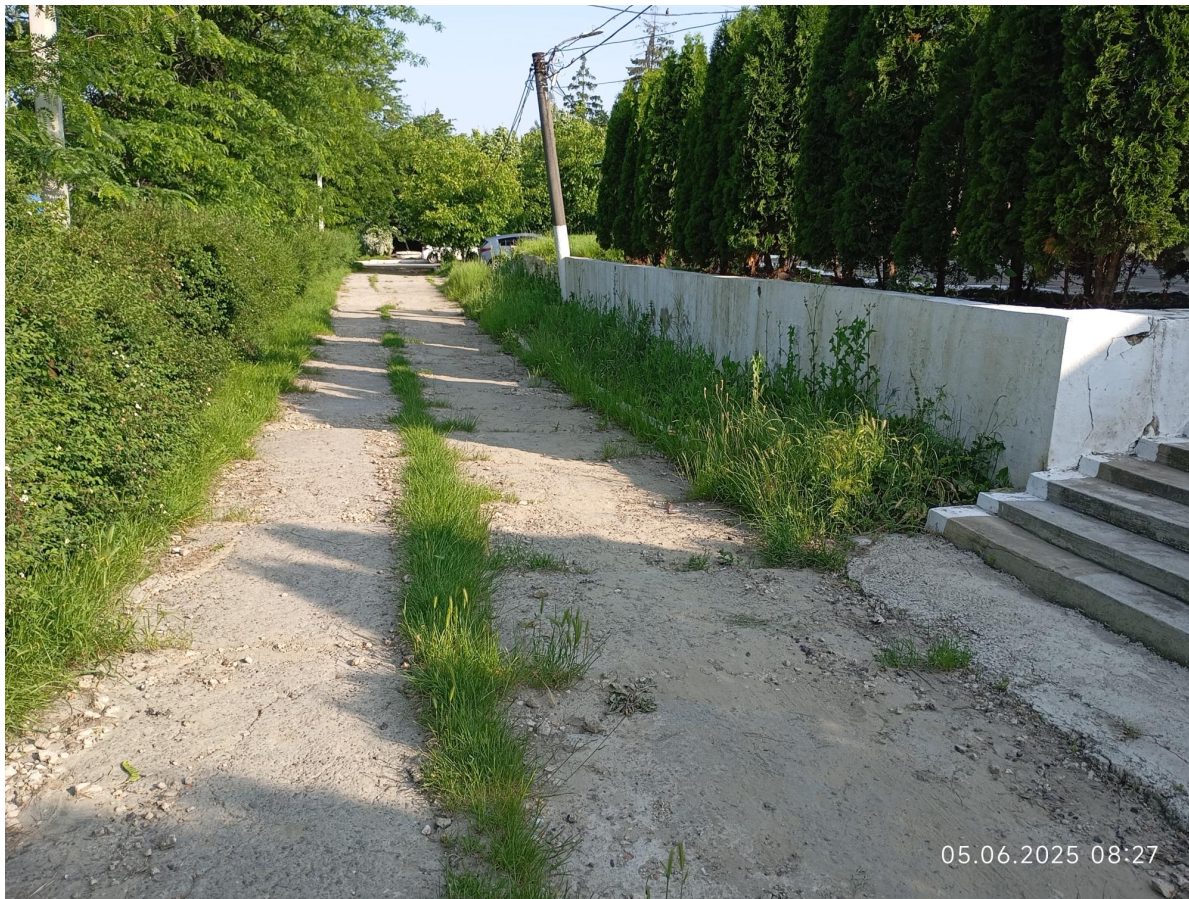
## Galerie - Căi de acces către clădire

| Drumurile/Căile de acces sunt: | Deteriorate |

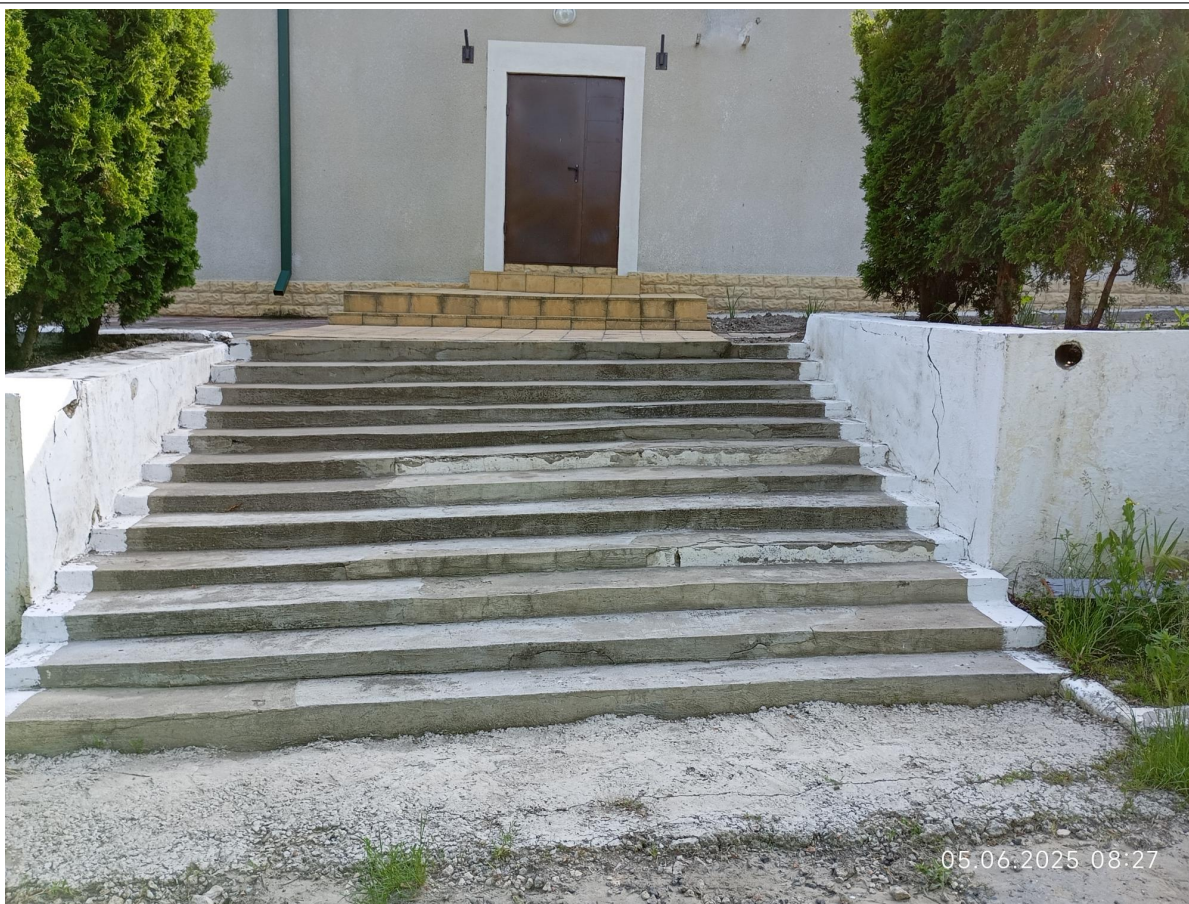
## Galerie - Intrare în clădire

| Categorii | Indicatori | Date colectate |
|---|---|---|
| | Pentru persoanele cu dizabilități este rezervată o intrare separată: | Nu |
| | Dimensiuni ușă de intrare: | Dublă: 42 cm + 80 cm<br>Standard: lumina ușii duble trebuie să fie de minim 90 cm |
| | Prag ușă de intrare: | Un prag cu înălțimea: 2 cm<br>Standard: pragul trebuie să fie de maxim 2 cm |

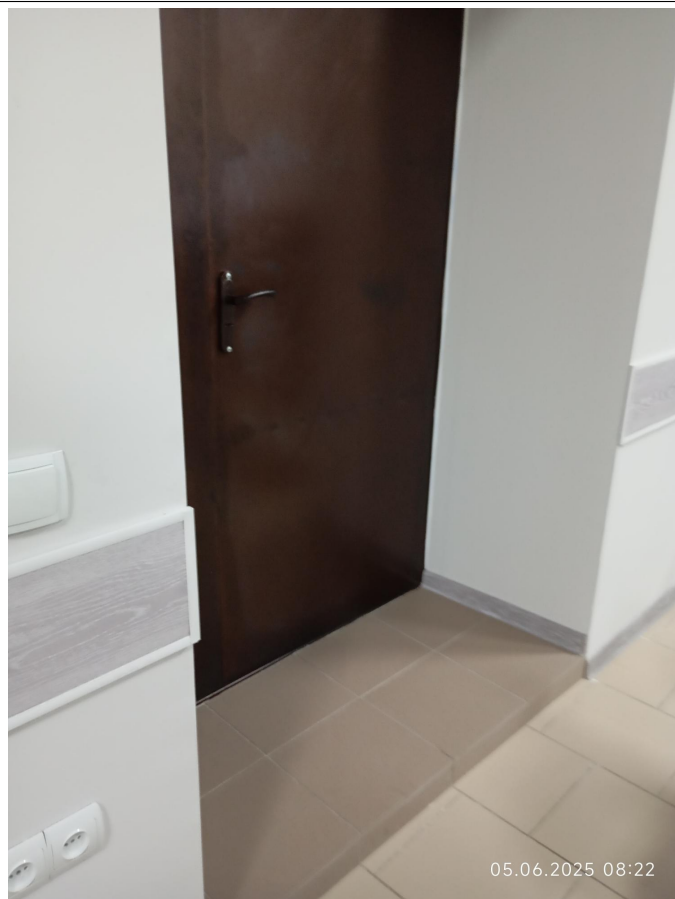
## Galerie - Uși

| Categorii | Indicatori | Date colectate |
|---|---|---|
| | Ușile de la intrare și din interiorul clădirii sunt dotate/marcate corespunzător cu semne contrastante: | Nu<br>Standard: este o diferență de culoare contrastantă (culori închise / culori deschise) între perete și podea |

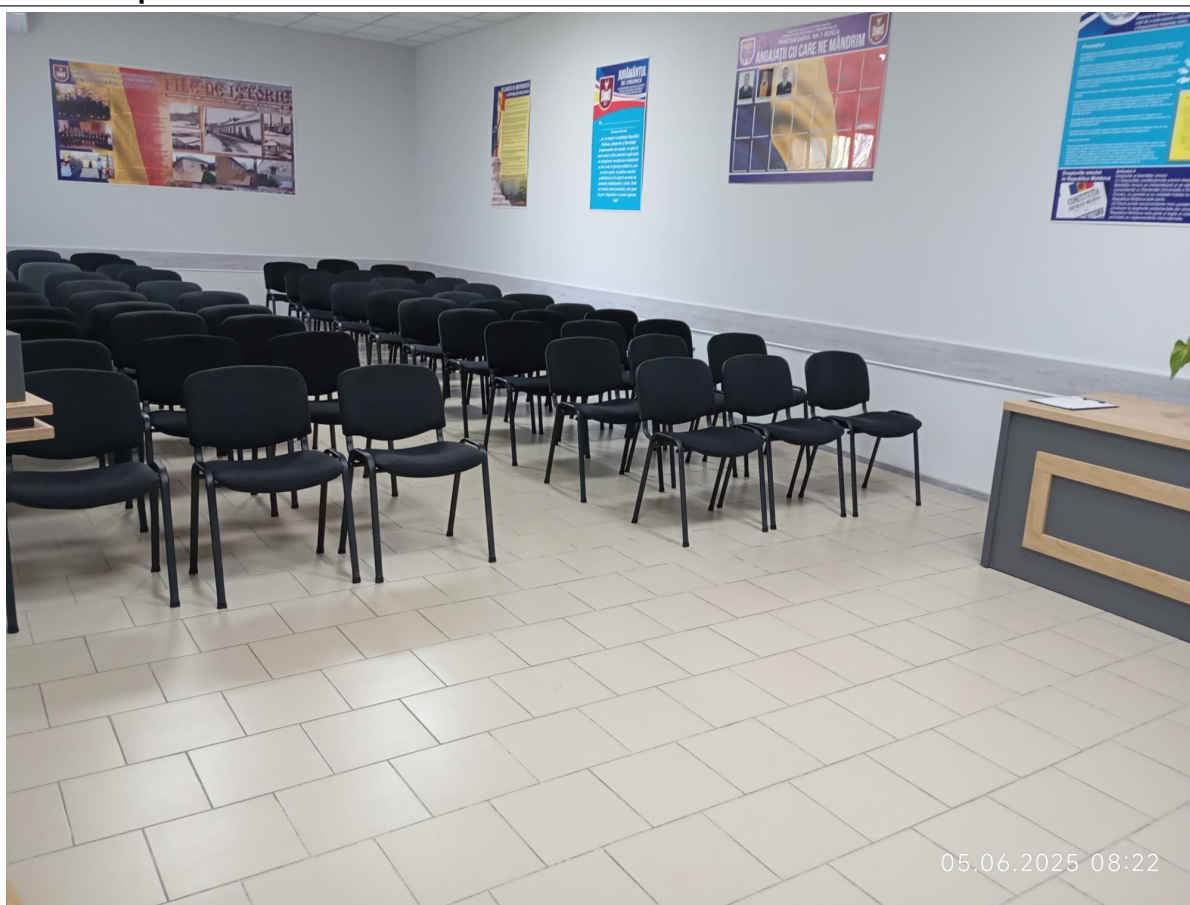
## Galerie - Sala de prestare a serviciului

| Trepte: | Da, 1 trepte , înălțimea:10 cm |
| Culori contrastante pentru trepte: | Nu<br>Standard: prima și ultima treaptă trebuie semnalate în culori contrastante |
| Culori contrastante pentru sală: | Nu<br>Standard: este o diferență de culoare contrastantă (culori închise / culori deschise) între perete și podea |
