# Formular de evaluare a condițiilor de accesibilitate a clădirilor publice

| Categorii | Indicatori | Date colectate |
|---|---|---|
| Localitate, raion: | Chirilovca (Floresti) | |
| Instituția: | BESV-18/10 (Căminul cultural) | |

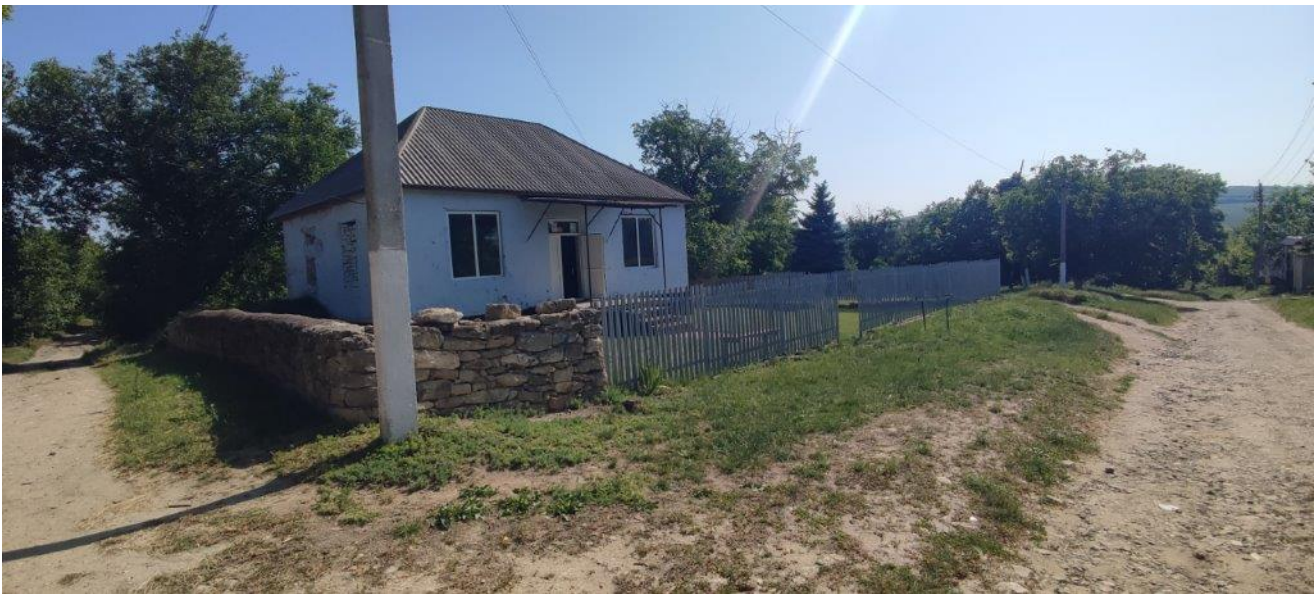
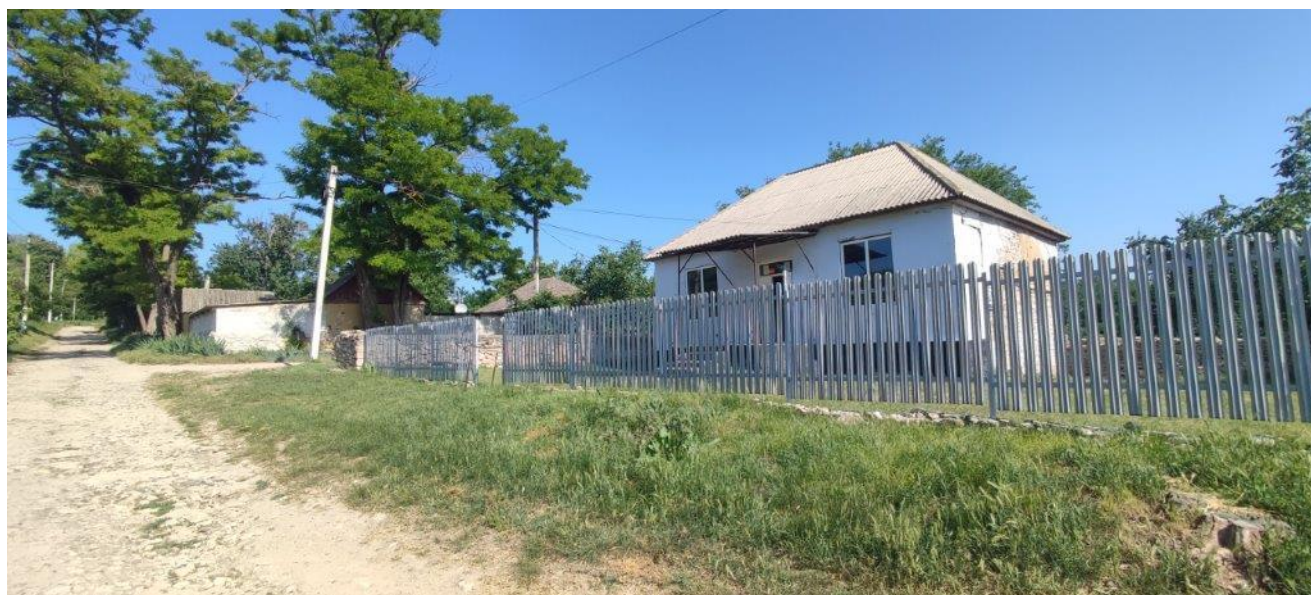
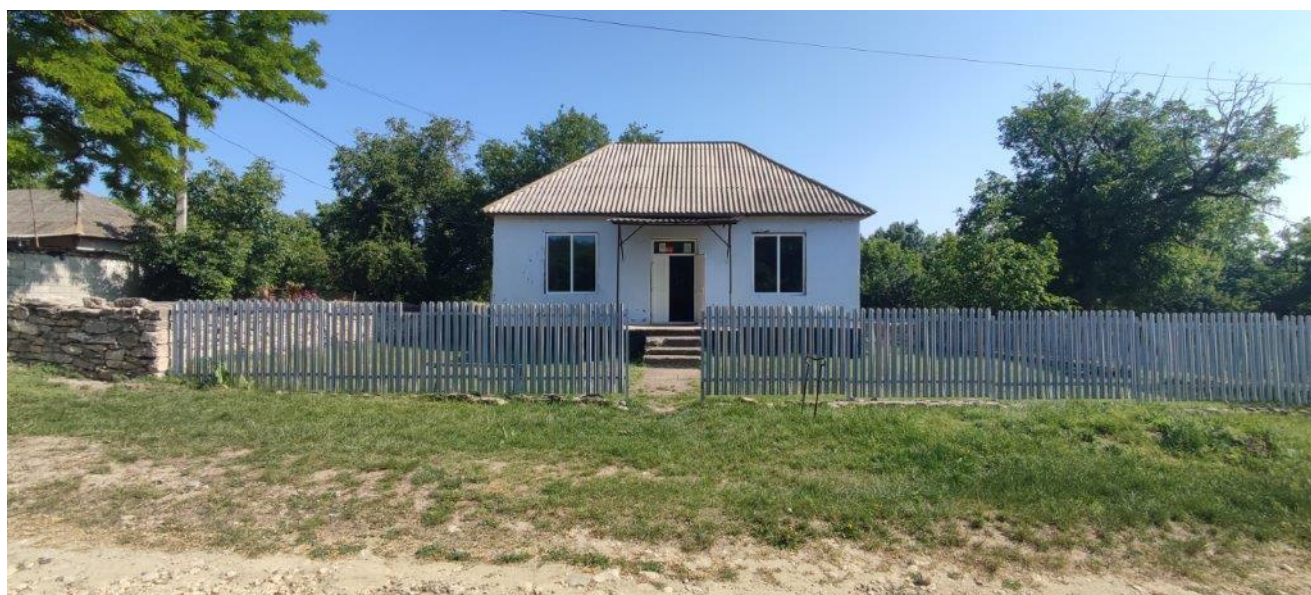
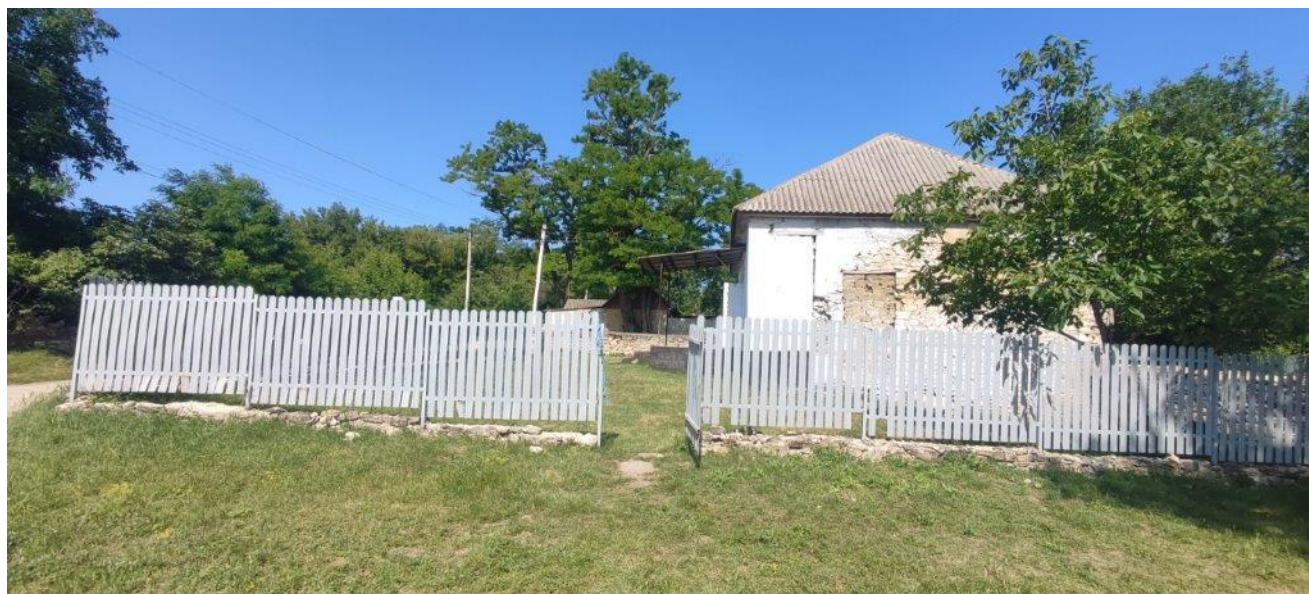
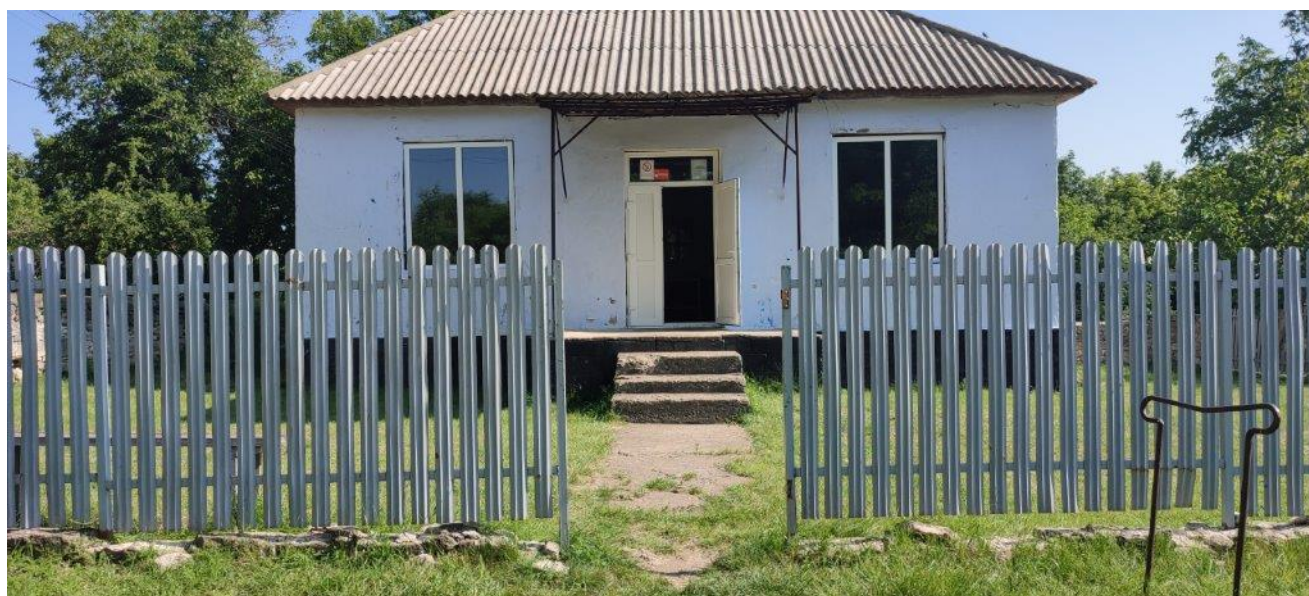
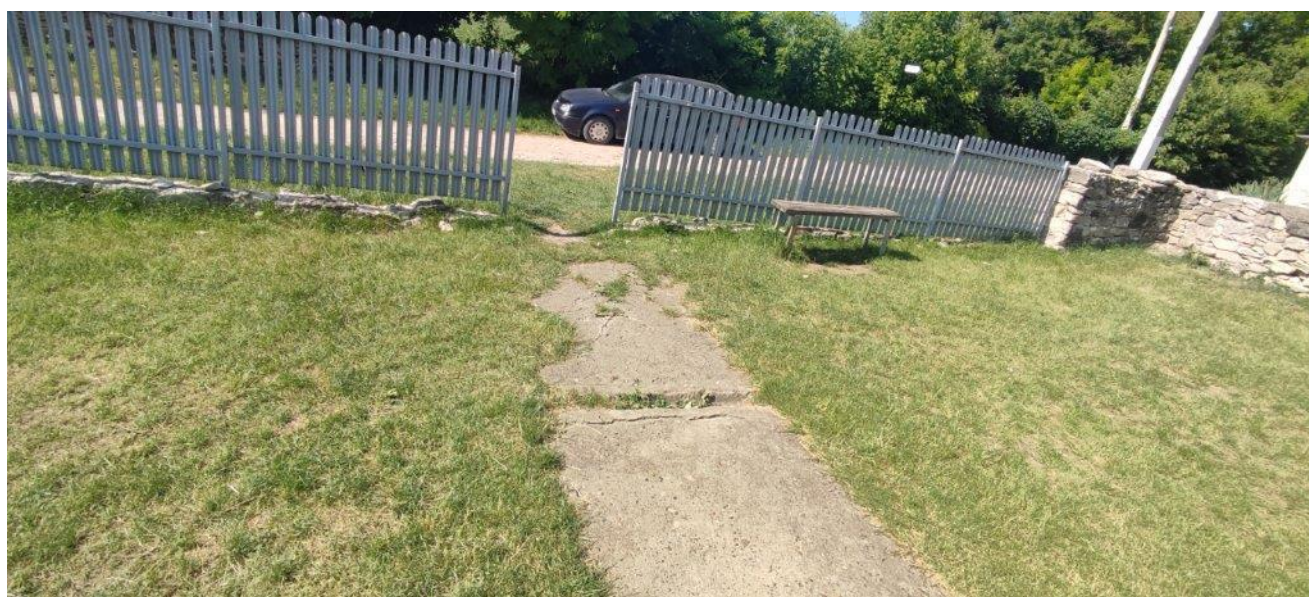
Galerie - Căi de acces către clădire

| Tip înveliș: | Prundiș |
| Drumurile/Căile de acces sunt: | Denivelate |
| Borduri: | Da, 1 borduri , înălțimea:9 cm |
| Nivel: | Înclinat în coborâș |

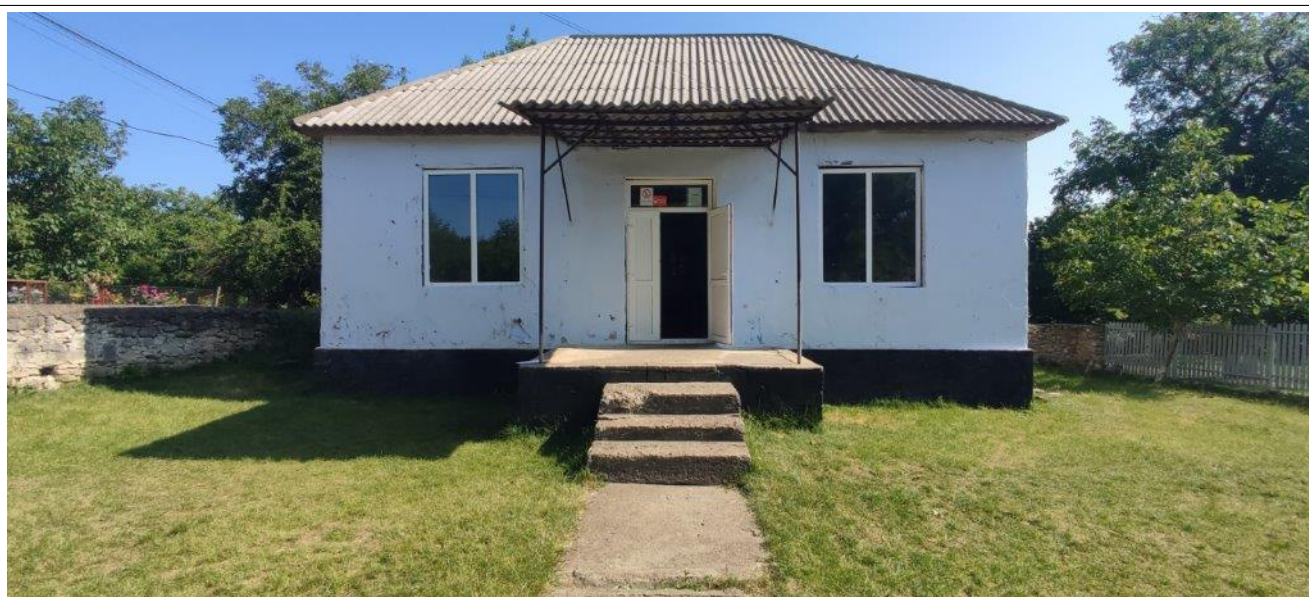
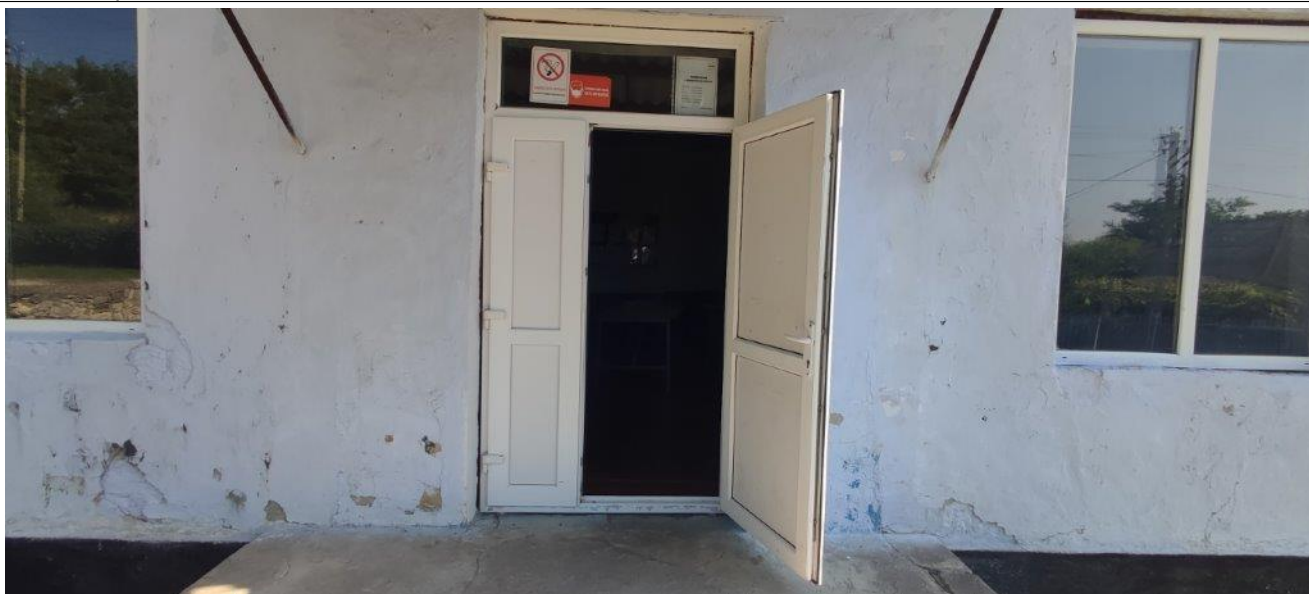
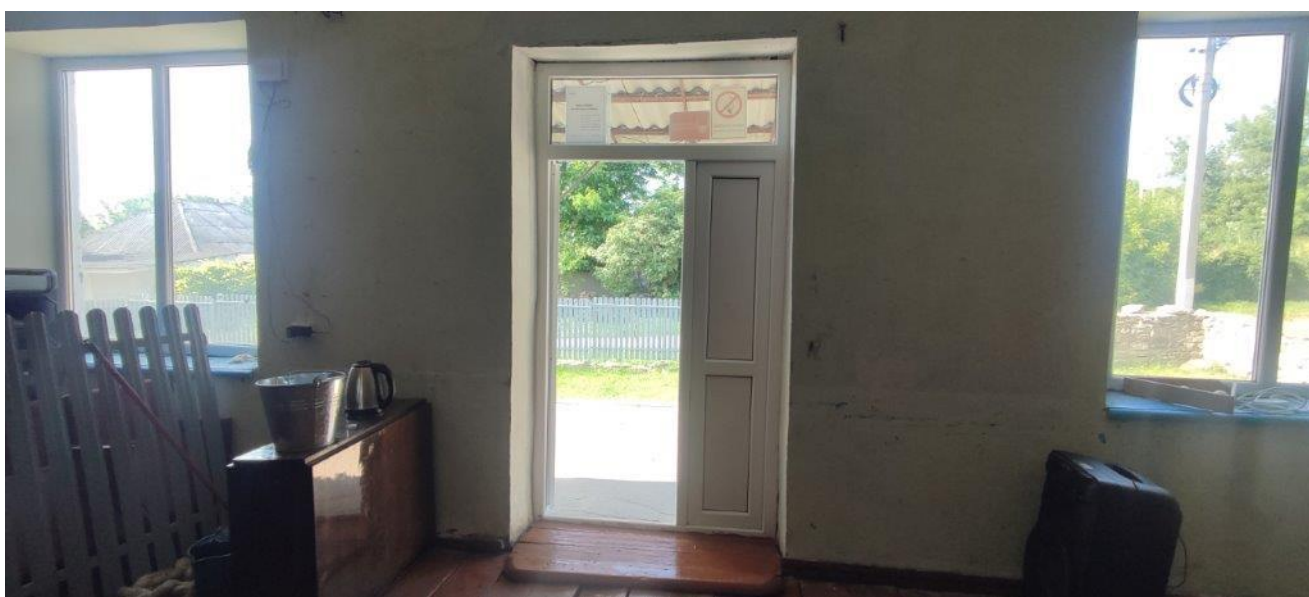
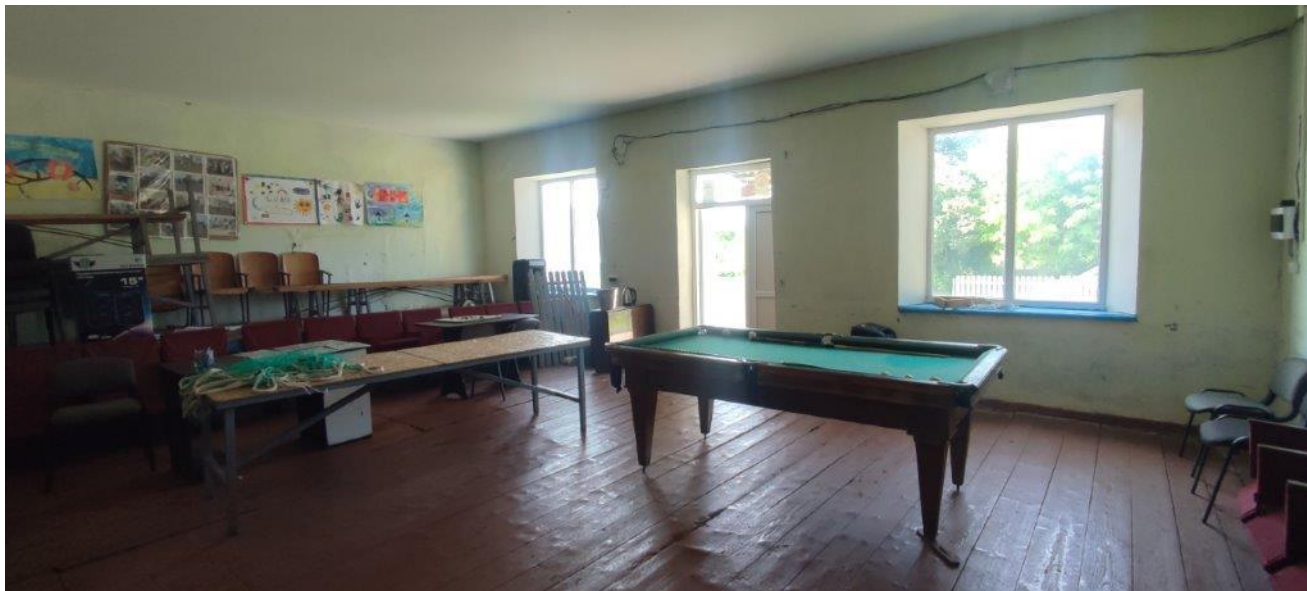
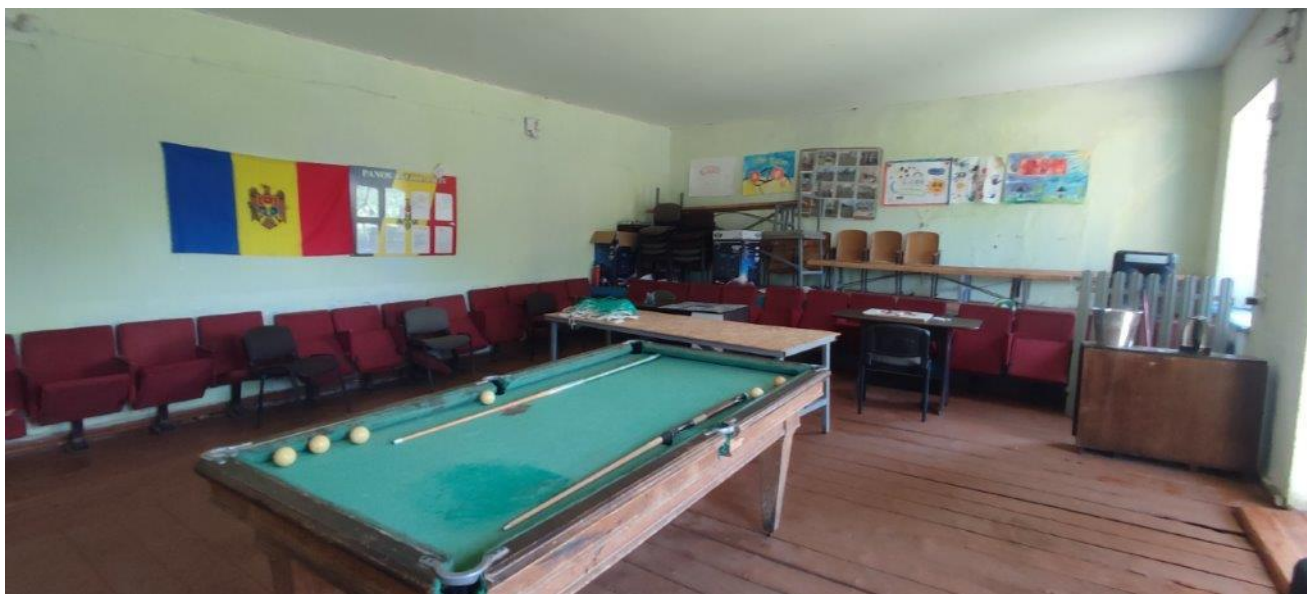
#### Galerie - Intrare în clădire

| Categorii | Indicatori | Date colectate |
|---|---|---|
| | Dimensiuni ușă de intrare: | Dublă: 70 cm + 45 cm<br>Standard: lumina ușii duble trebuie să fie de minim 90 cm<br>Ușa mică din cea dublă se deschide |
| | Prag ușă de intrare: | Un prag cu înălțimea: 5 cm<br>Standard: pragul trebuie să fie de maxim 2 cm |
