# Formular de evaluare a condițiilor de accesibilitate a clădirilor publice

| Categorii | Indicatori | Date colectate |
|---|---|---|
| Localitate, raion: | Anini (Hincesti) | |
| Instituția: | BESV 20/40(sediul fostei fabrici de vin) | |

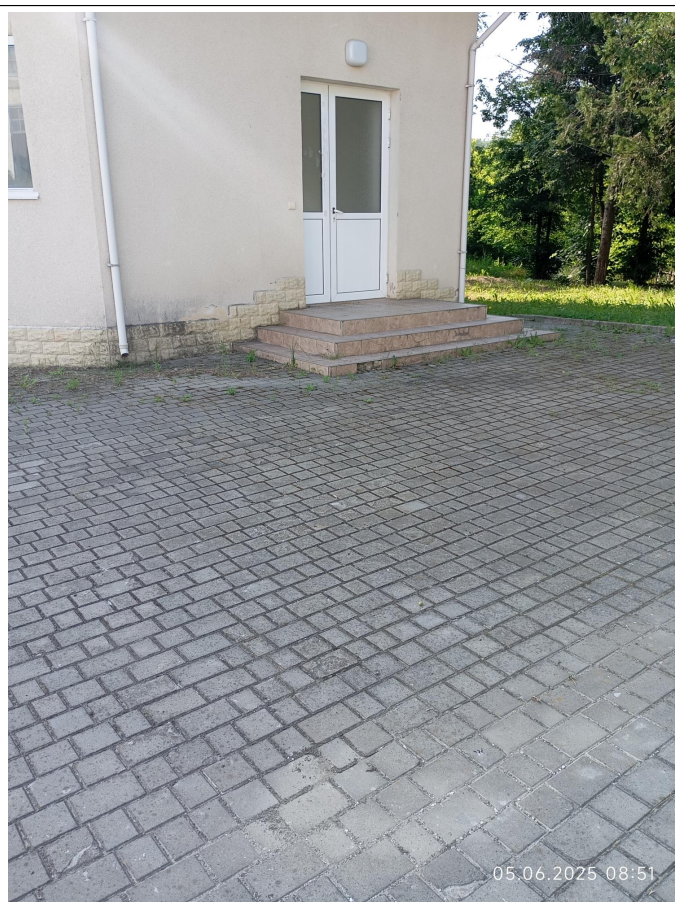
#### **Galerie - Intrare în clădire**

| La intrare sunt trepte: | Da, 3 trepte , Înălțime totală a treptelor/scărilor (cm)48 cm |
| Dimensiunile pragului/spațiului din fața ușii de intrare în clădire: | 133 cm |
| Înălțimea pragului ușii (de la nivelul solului până la nivelul superior al pragului): | 46 cm<br>Standard: Se aplica regula de 1:12 |

| Categorii | Indicatori | Date colectate |
|---|---|---|
| | Dimensiuni ușă de intrare: | Dublă: 44 cm + 87 cm<br>Standard: lumina ușii duble trebuie să fie de minim 90 cm |
| | Prag ușă de intrare: | Un prag cu înălțimea: 3 cm<br>Standard: pragul trebuie să fie de maxim 2 cm |
