# Formular de evaluare a condițiilor de accesibilitate a clădirilor publice

| Categorii | Indicatori | Date colectate |
|---|---|---|
| Localitate, raion: | Alexeevca (Floresti) | |
| Instituția: | BESV-18/9 (Casa de cultură) | |

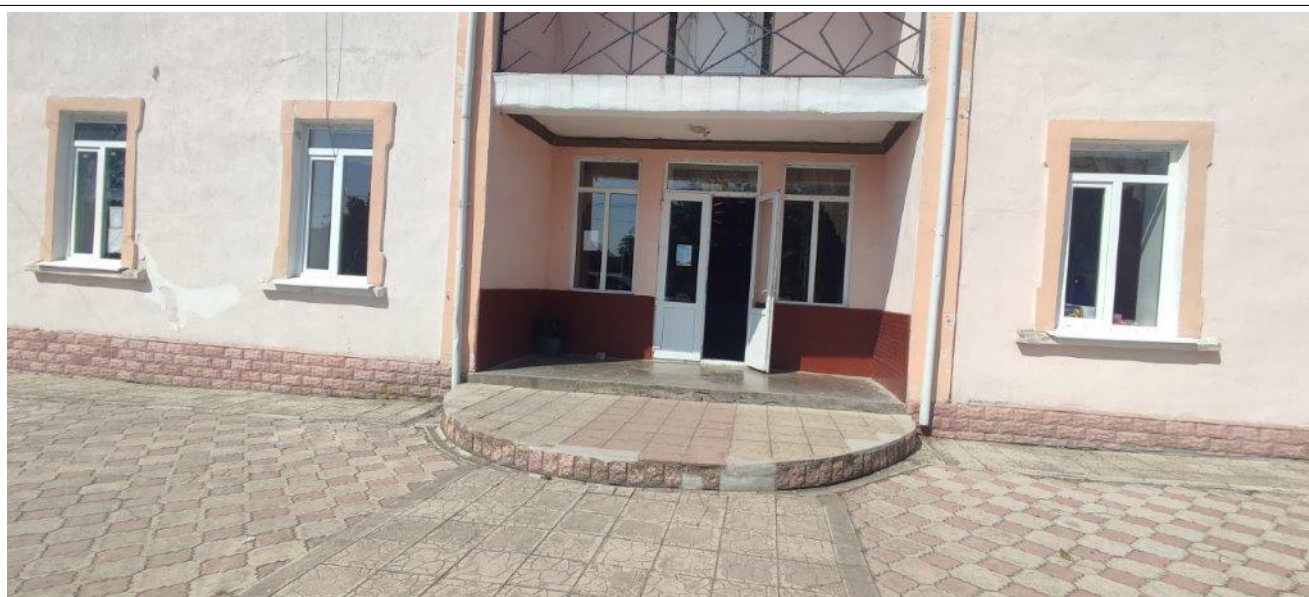
**Galerie - Intrare în clădire**

| Intrarea în clădire este la nivelul solului: | Nu |
| La intrare sunt trepte: | Da, 2 trepte , Înălțime totală a treptelor/scărilor (cm)32 cm |
| Dacă există trepte, sunt semnalate treptele cu elemente contrastante și/sau tactile: | Nu<br>Standard: prima și ultima treaptă trebuie semnalate în culori contrastante |

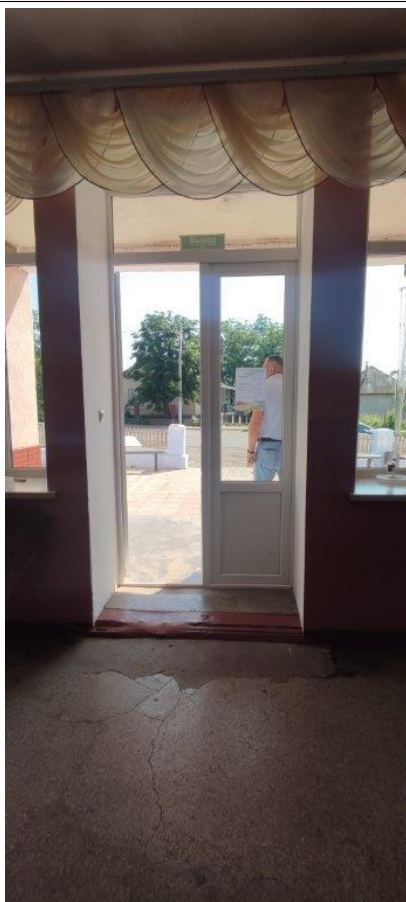
## **Galerie - Uși**

| Categorii | Indicatori | Date colectate |
|---|---|---|
| | Dimensiuni ușă de intrare: | Dublă: 59 cm + 65 cm<br>Standard: lumina ușii duble trebuie să fie de minim 90 cm<br>Ușa mică din cea dublă se deschide |
| | Ușile de la intrare și din interiorul clădirii sunt dotate/marcate corespunzător cu semne contrastante: | Nu<br>Standard: este o diferență de culoare contrastantă (culori închise / culori deschise) între perete și podea |

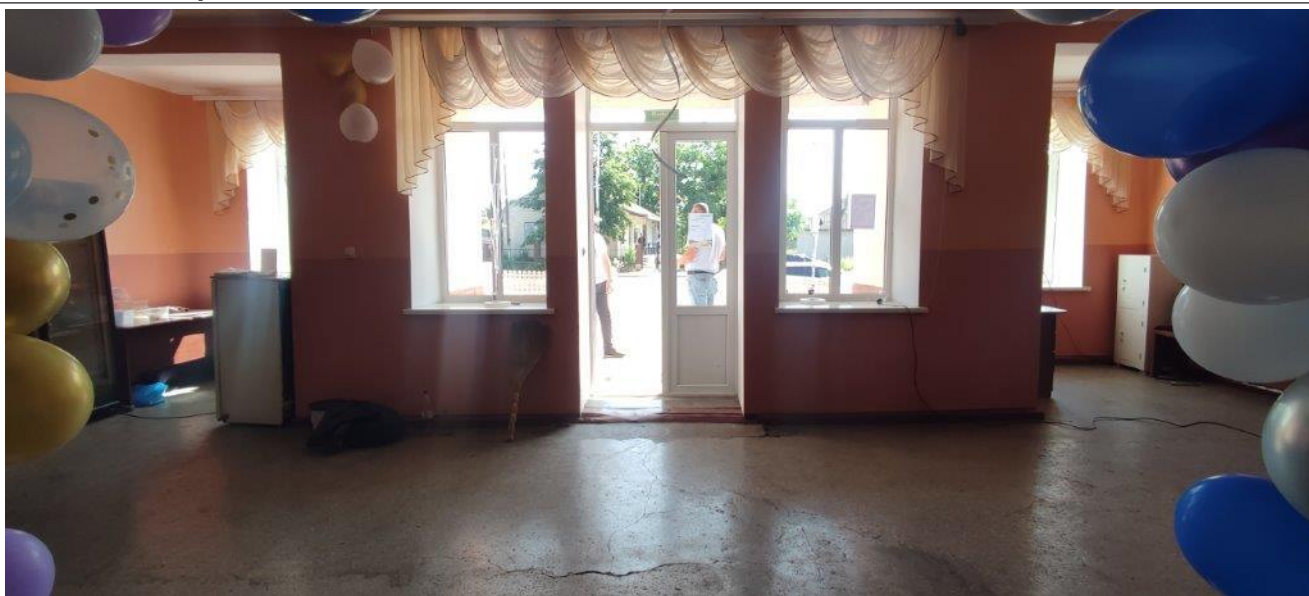
## **Galerie - Sala de prestare a serviciului**

Da, 1 trepte , înălțimea:7 cm

Nu  
Standard: prima și ultima treaptă trebuie semnalate în culori contrastante
