# Formular de evaluare a condițiilor de accesibilitate a clădirilor publice

| Categorii | Indicatori | Date colectate |
|---|---|---|
| Localitate, raion: | Radulenii vechi (Floresti) | |
| Instituția: | BESV-18/53 (Casa de cultură) | |

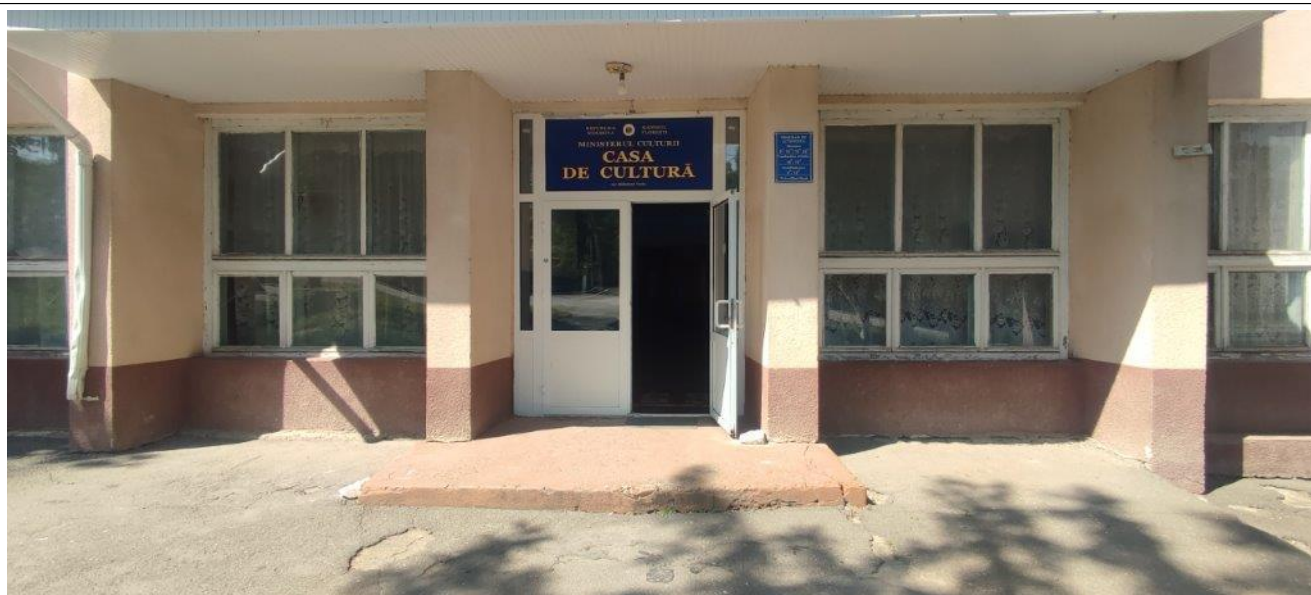
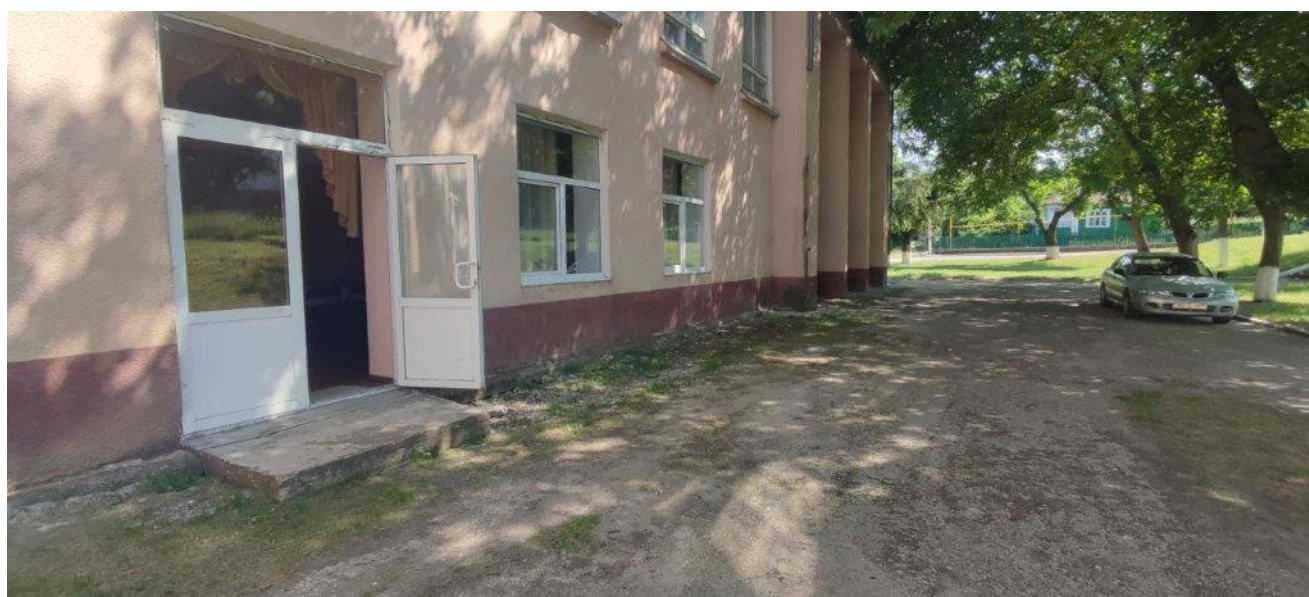
**Galerie - Intrare în clădire**

| Intrarea în clădire este la nivelul solului: | Nu |
| La intrare sunt trepte: | Da, 1 trepte , Înălțime totală a treptelor/scărilor (cm)15 cm |
| Înălțimea pragului ușii (de la nivelul solului până la nivelul superior al pragului): | 15 cm<br>Standard: Se aplica regula de 1:10 |
| Dacă există trepte, sunt semnalate treptele cu elemente contrastante și/sau tactile: | Nu<br>Standard: prima și ultima treaptă trebuie semnalate în culori contrastante |
| Există rampă de acces: | Nu |

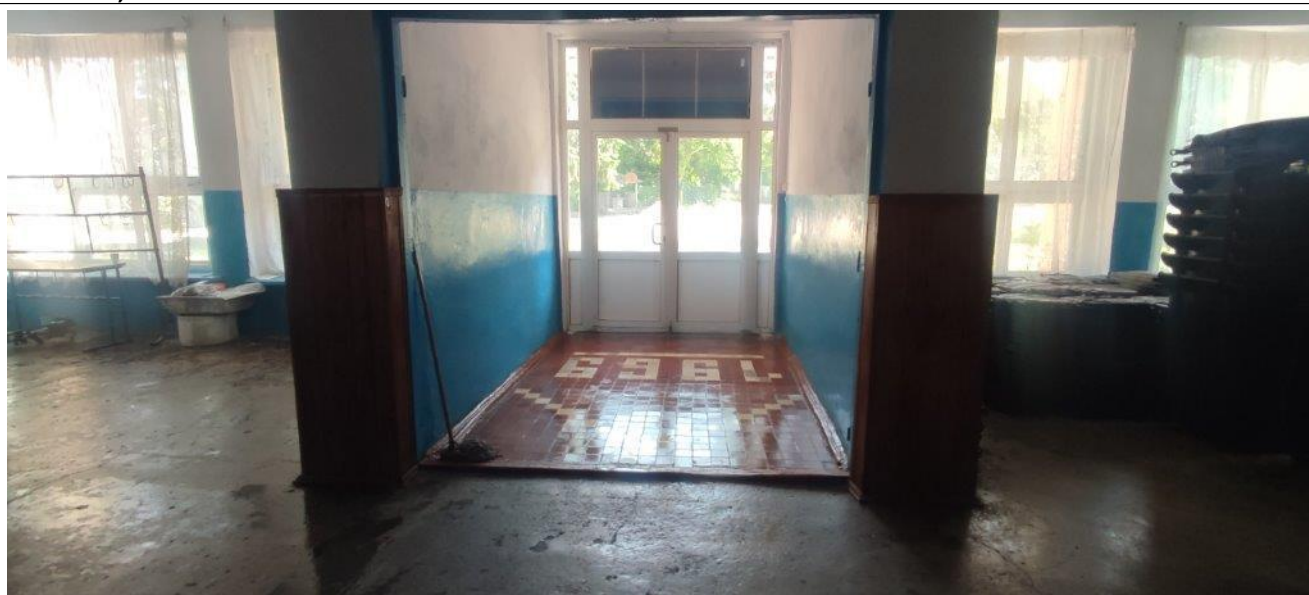
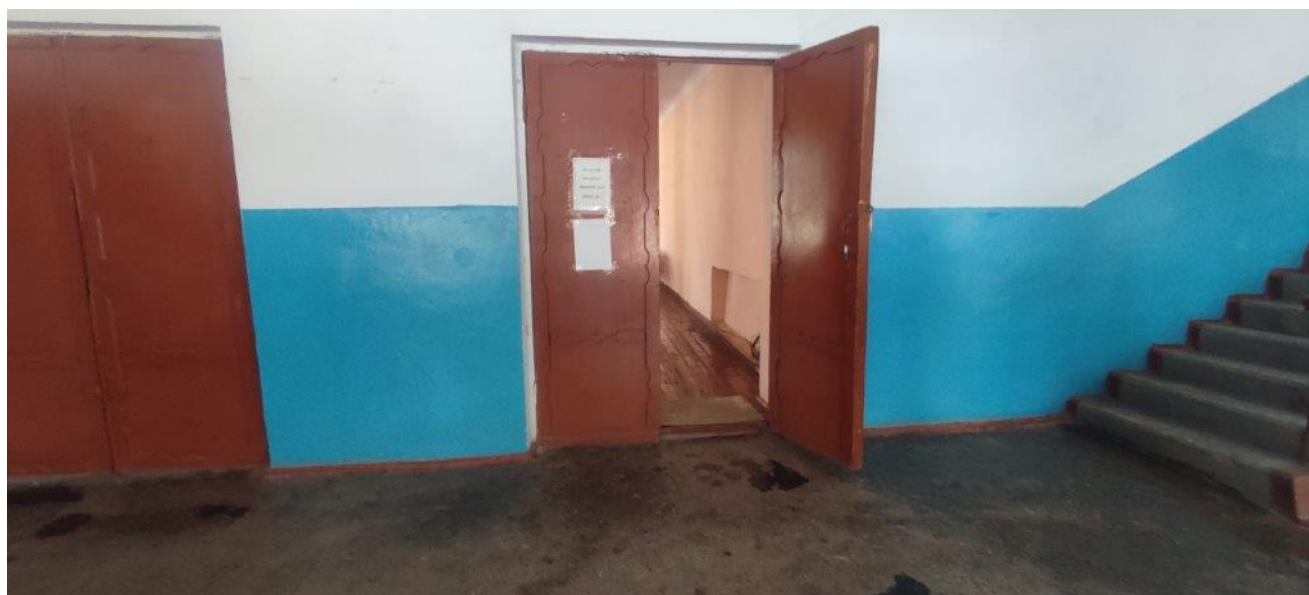
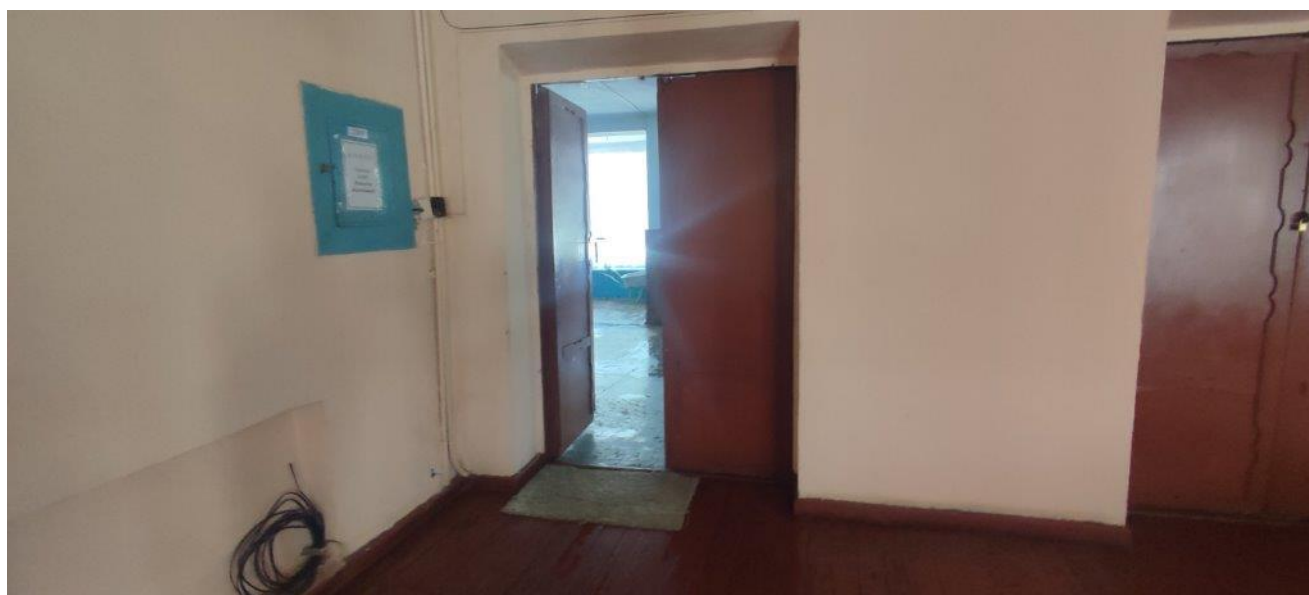
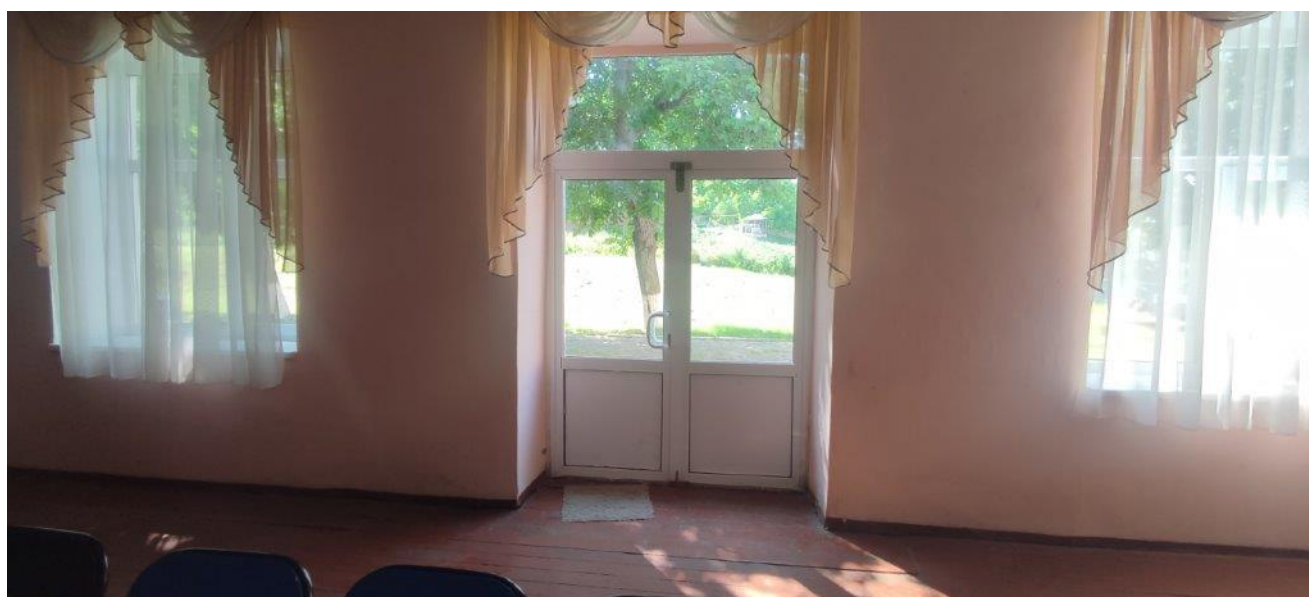
#### Galerie - Uși

| Categorii | Indicatori | Date colectate |
|---|---|---|
| | Dimensiuni ușă de intrare: | Dublă: 75 cm + 80 cm<br><b>Standard: lumina ușii duble trebuie să fie de minim 90 cm</b><br>Ușa mică din cea dublă se deschide |
| | Prag ușă de intrare: | Un prag cu înălțimea: 9 cm<br><b>Standard: pragul trebuie să fie de maxim 2 cm</b> |
| | Praguri de la ușile de interior: | Prag 1 cu înălțimea: 10 cm<br><b>Standard: pragul trebuie să fie de maxim 2 cm</b><br>Prag 2 cu înălțimea: 5 cm<br><b>Standard: pragul trebuie să fie de maxim 2 cm</b> |
| | Ușile de la intrare și din interiorul clădirii sunt dotate/marcate corespunzător cu semne contrastante: | Nu<br><b>Standard: este o diferență de culoare contrastantă (culori închise / culori deschise) între perete și podea</b> |

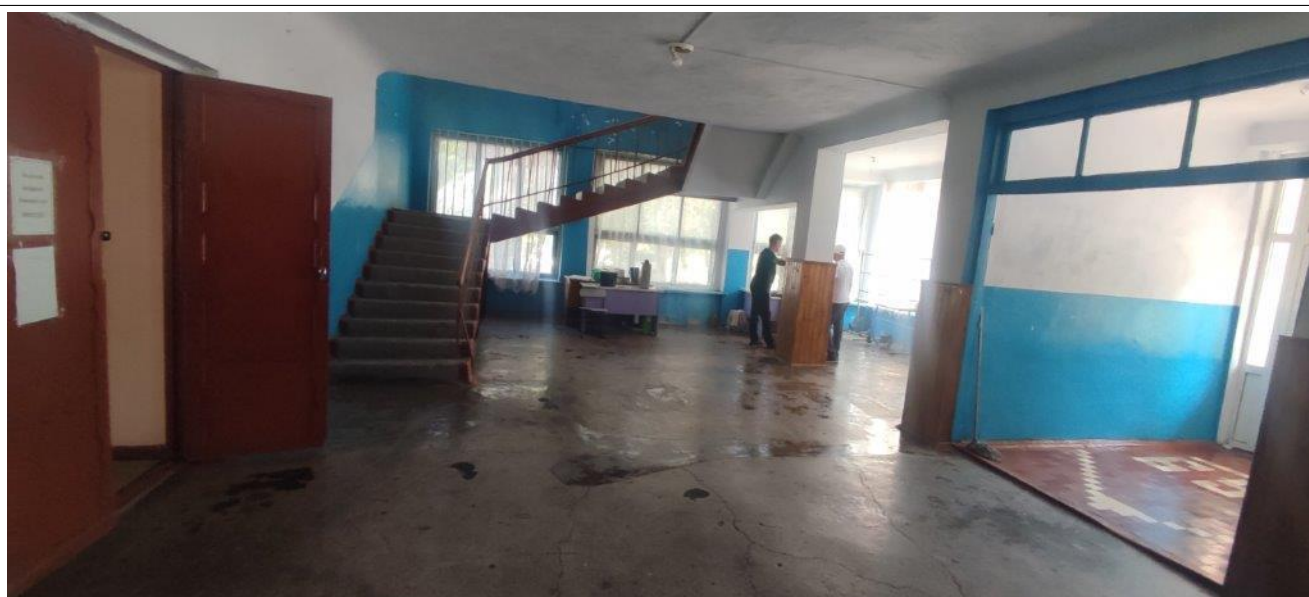
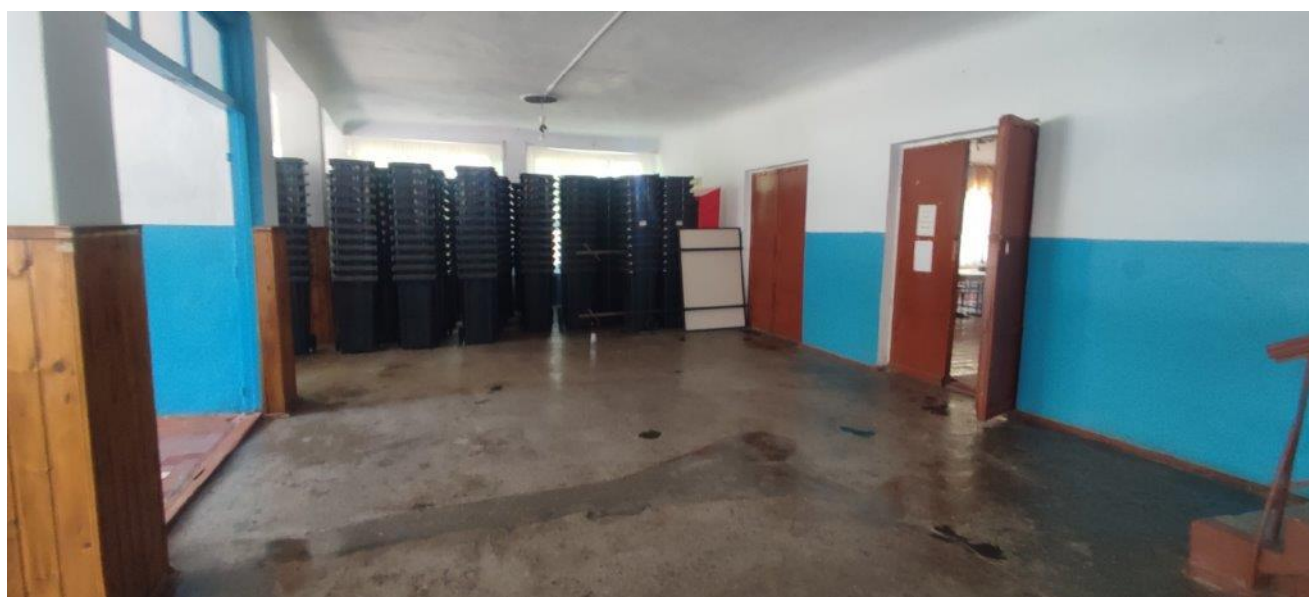
#### Galerie - Coridoare

| Lățimea coridorului (în cel mai îngust loc) este peste 150 cm? | Da |
| Trepte: | Da , 1 trepte , înălțimea:5 cm |
| Dacă există trepte, sunt semnalate treptele cu elemente contrastante și/sau tactile: | Nu<br><b>Standard: prima și ultima treaptă trebuie semnalate în culori contrastante</b> |
| Iluminare bună (lumină de zi și lumină artificială) pe hol și pe culoarele principale: | Parțial |

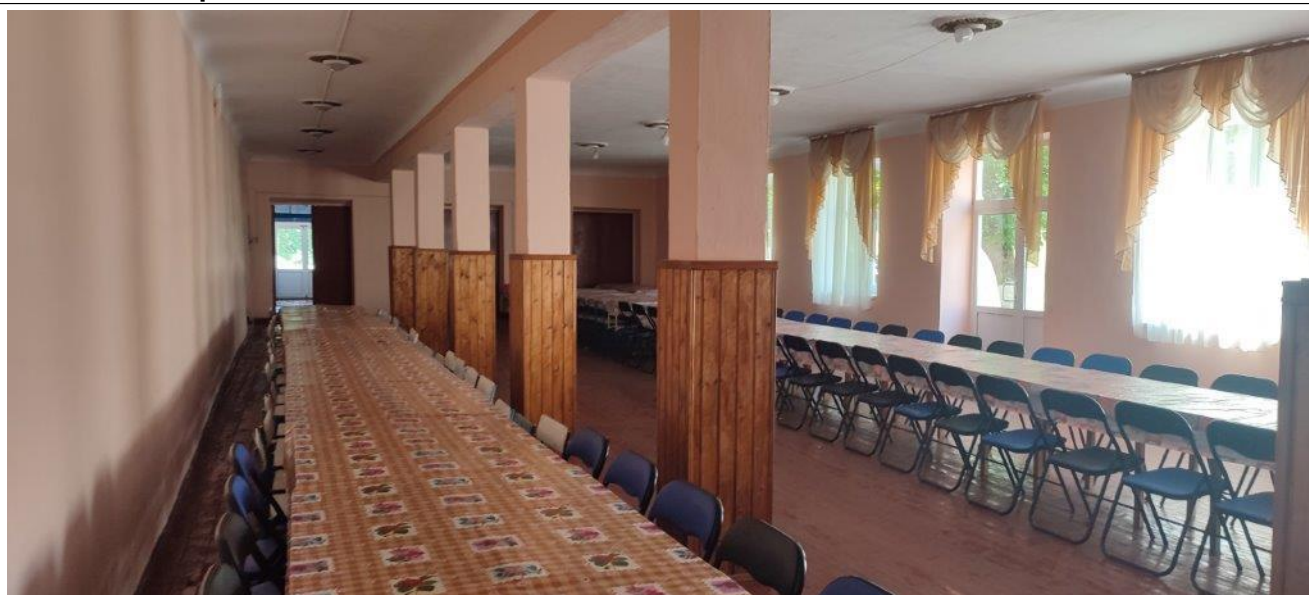
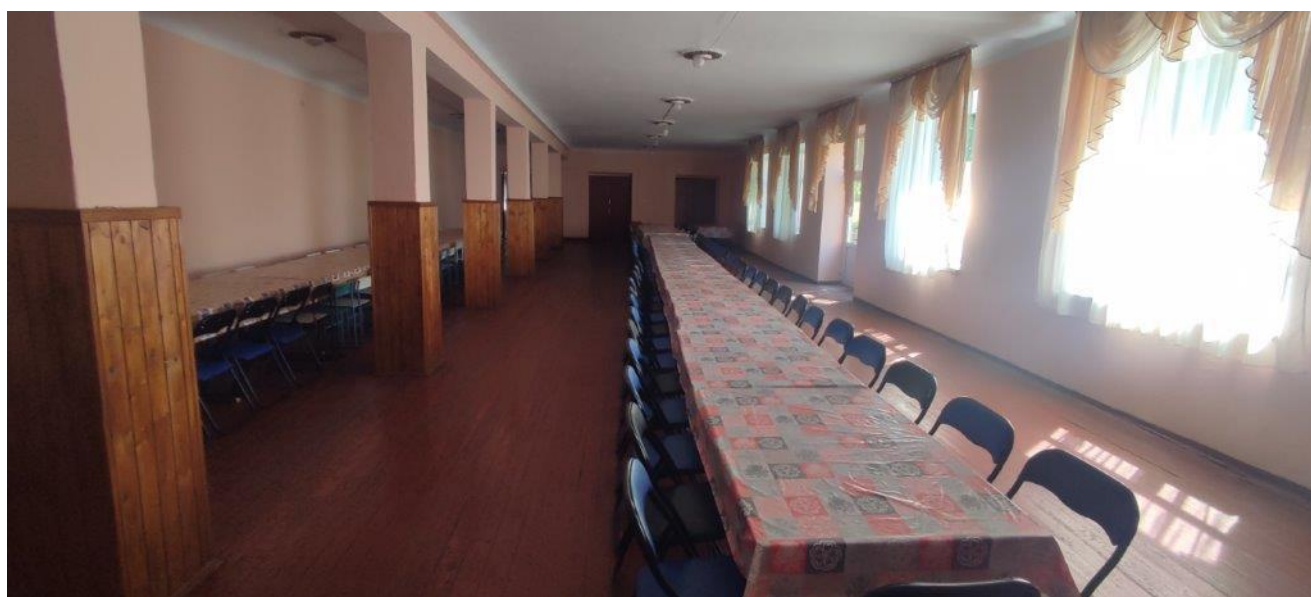
**Galerie - Sala de prestare a serviciului**

Parter

Nu

Da
