# Formular de evaluare a condițiilor de accesibilitate a clădirilor publice

| Categorii | Indicatori | Date colectate |
|---|---|---|
| Instituția: | BESV 20/17(grădinișa „Lăpușnișa”) | |
| Tipul instituției: | Instituție educațională | |

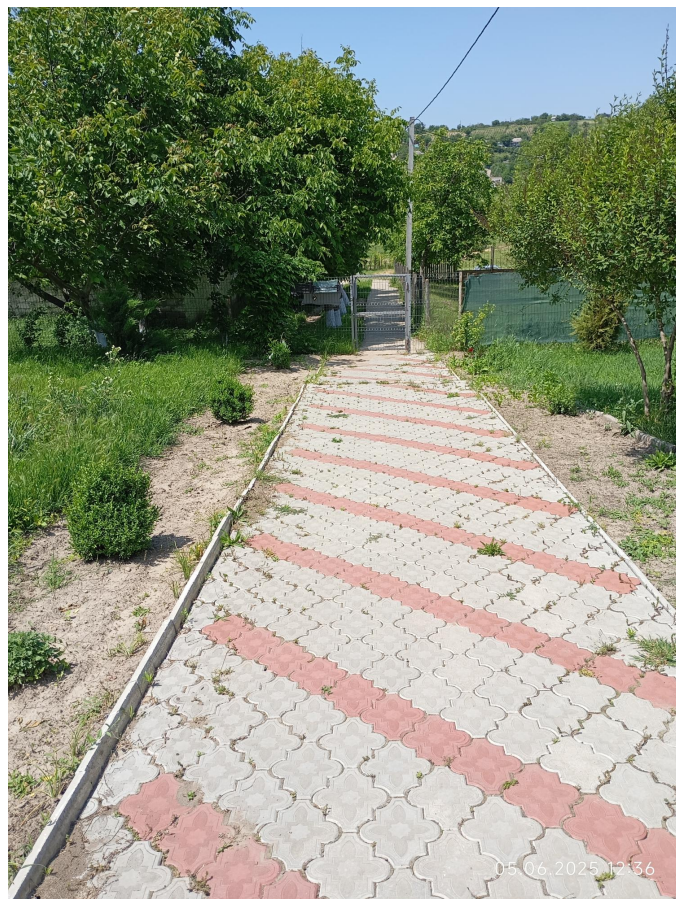
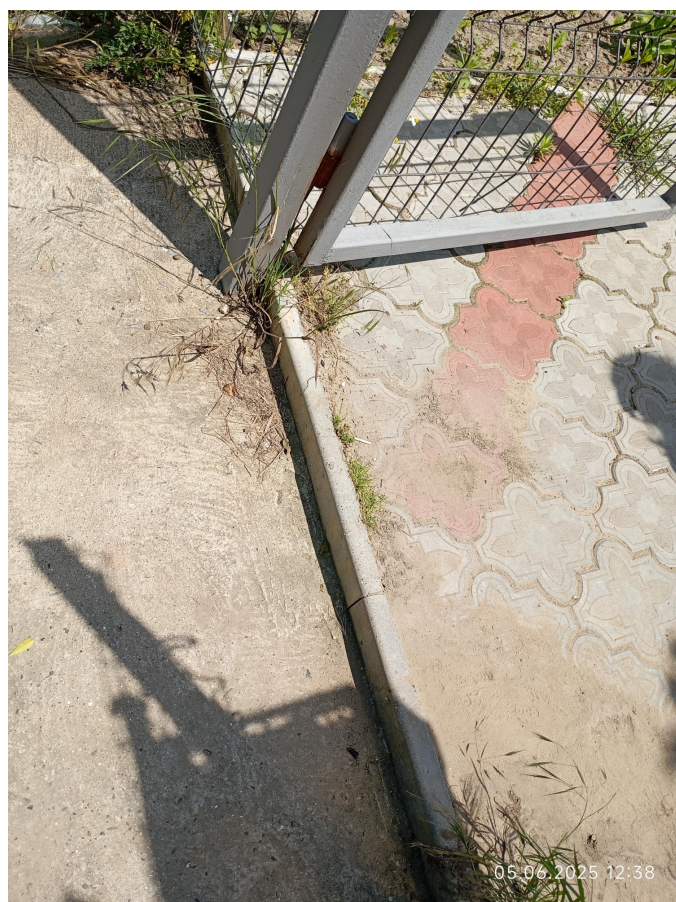
## Galerie - Căi de acces către clădire

| Tip înveliș: | beton+pavaj(după poartă) |
| Drumurile/Căile de acces sunt: | Deteriorate |
| Scări/Trepte: | Da, 4 scări/trepte , înălțimea:56 cm |

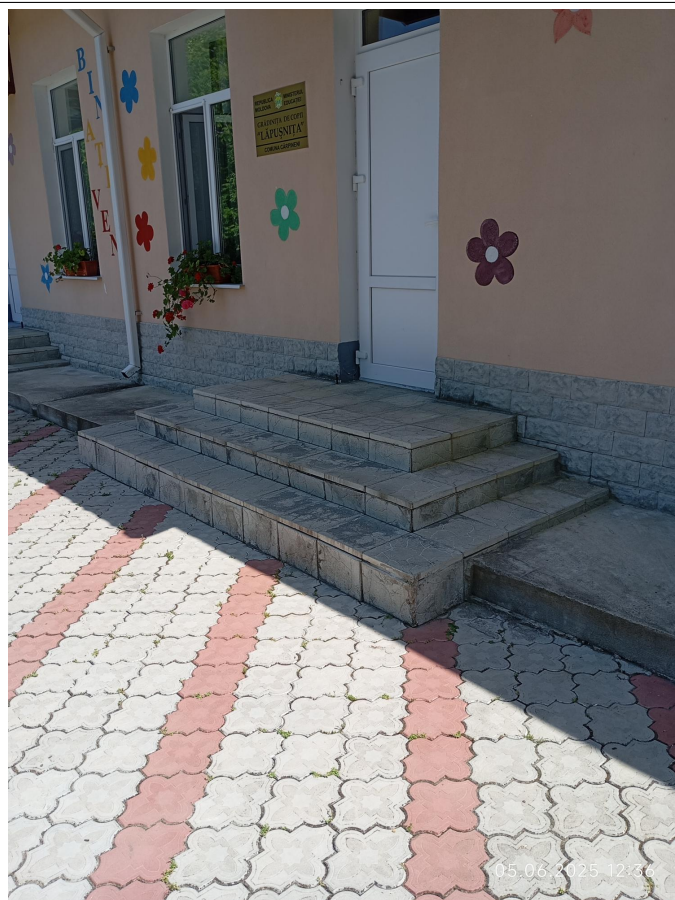
#### Galerie - Intrare în clădire

| La intrare sunt trepte: | Da, 3 trepte , Înălțime totală a treptelor/scărilor (cm)48 cm |
| Înălțimea pragului ușii (de la nivelul solului până la nivelul superior al pragului): | 48 cm<br>Standard: Se aplica regula de 1:12 |
| Dacă există trepte, sunt semnalate treptele cu elemente contrastante și/sau tactile: | Nu<br>Standard: prima și ultima treaptă trebuie semnalate în culori contrastante |
| Există rampă de acces: | Nu |
