# Formular de evaluare a condițiilor de accesibilitate a clădirilor publice

Data: 16-06-2025

| Categorii | Indicatori | Date colectate |
|---|---|---|
| Instituția: | BESV-18/6 (Liceul Teoretic „Miron Costin”) | |

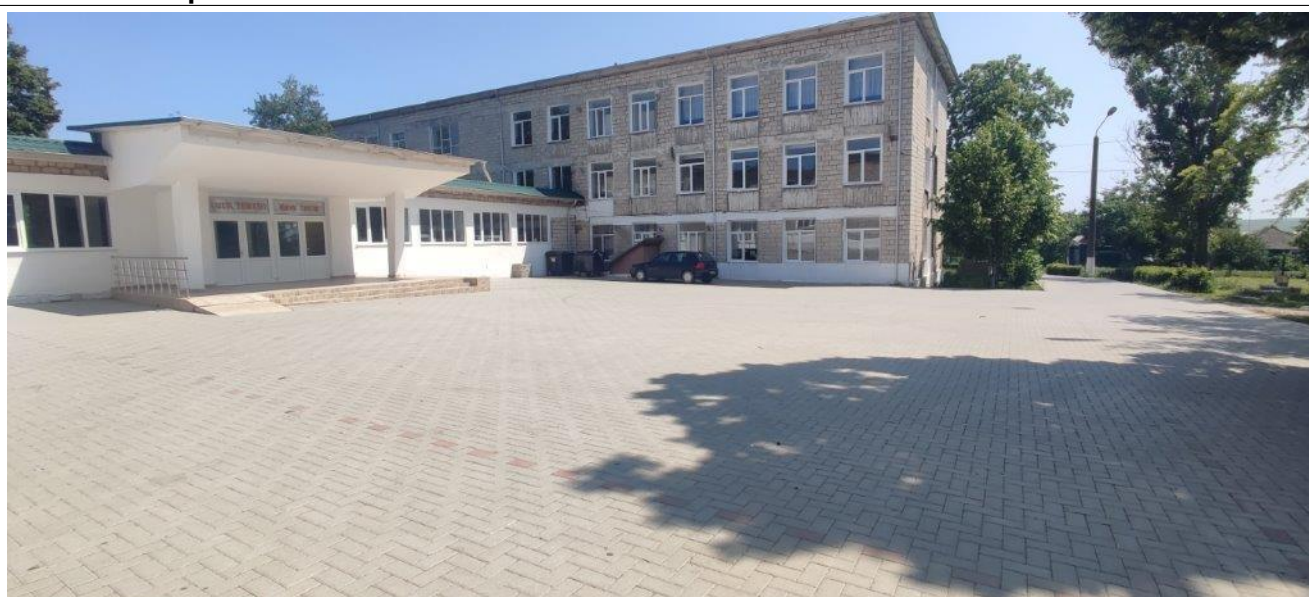
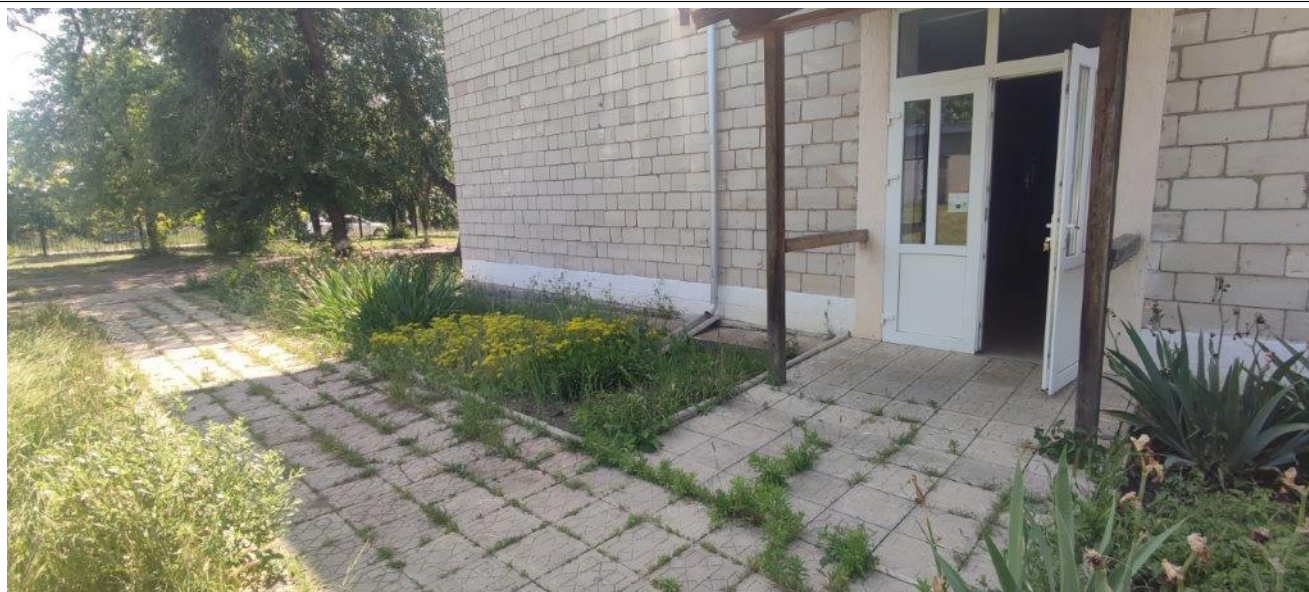
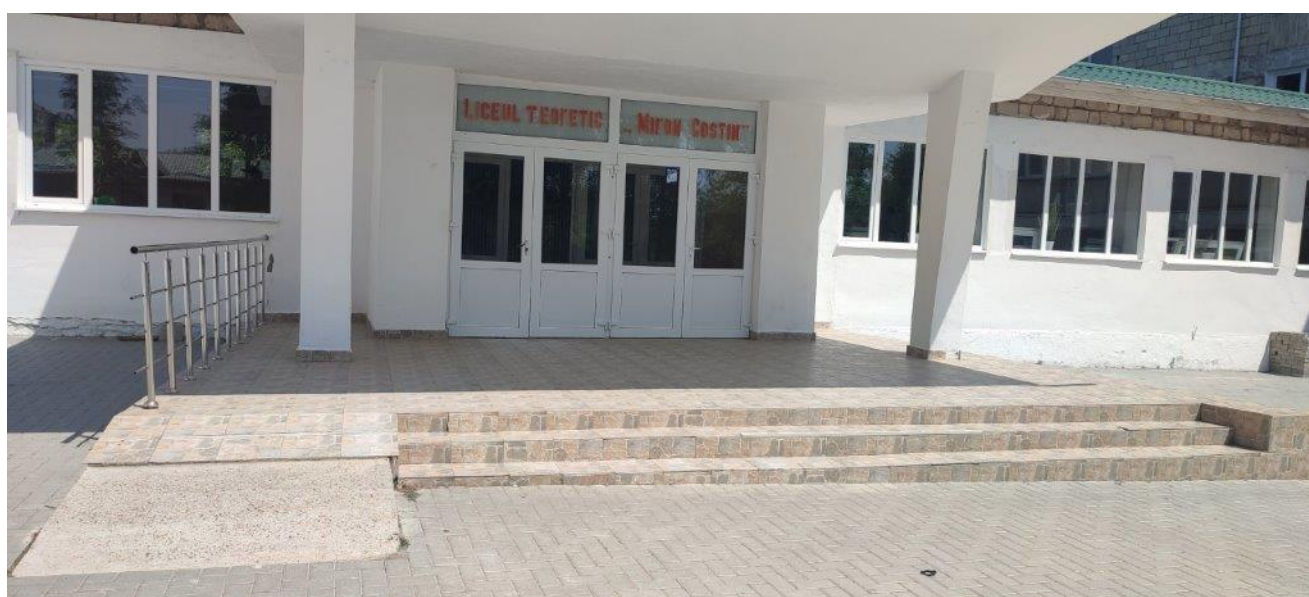
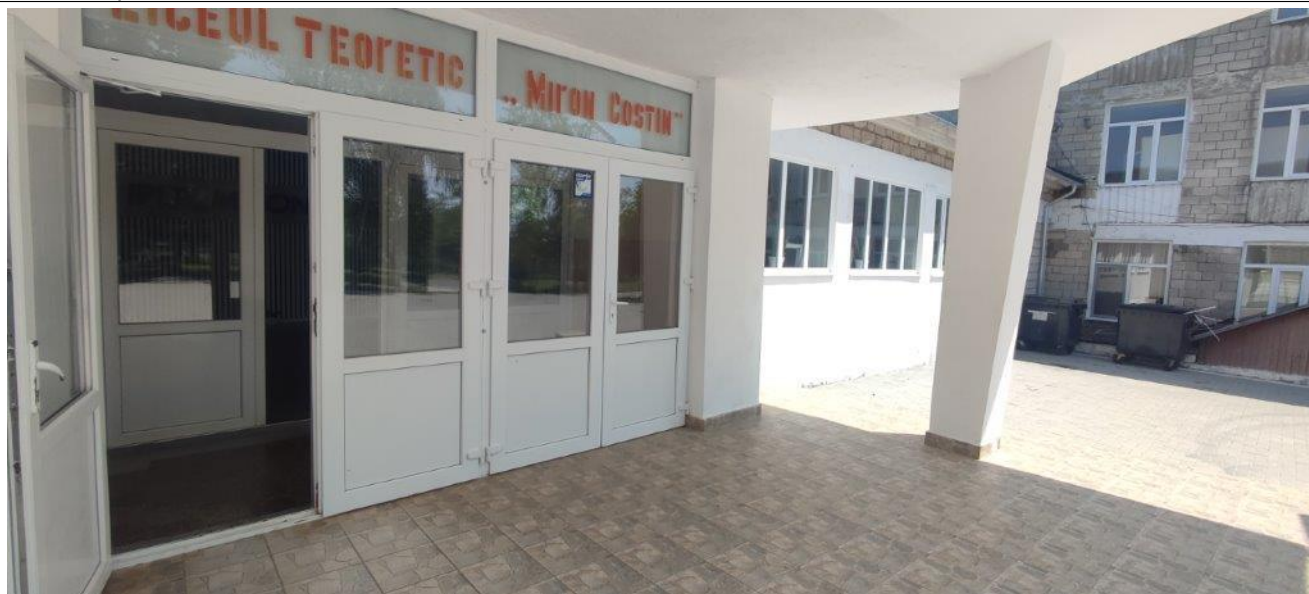
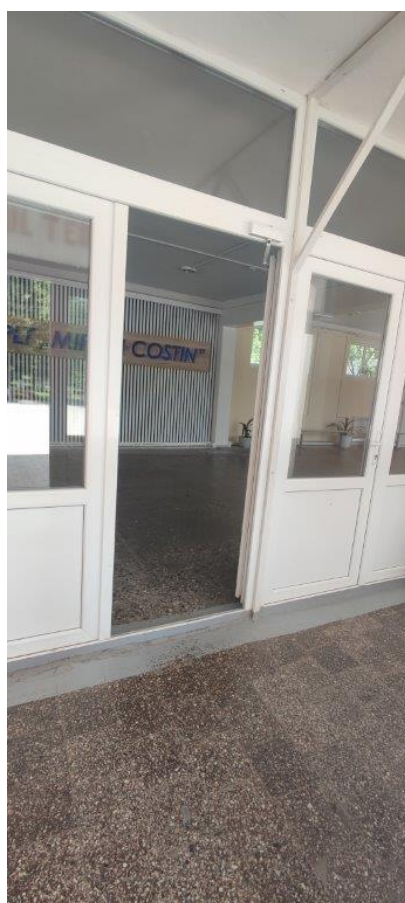
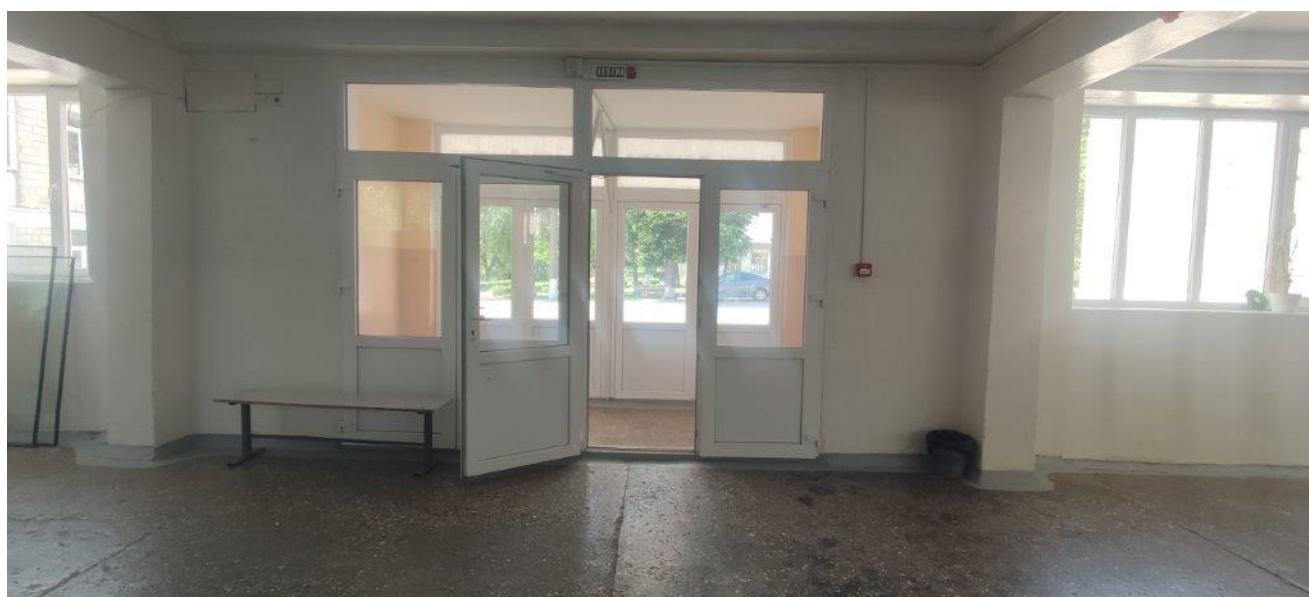
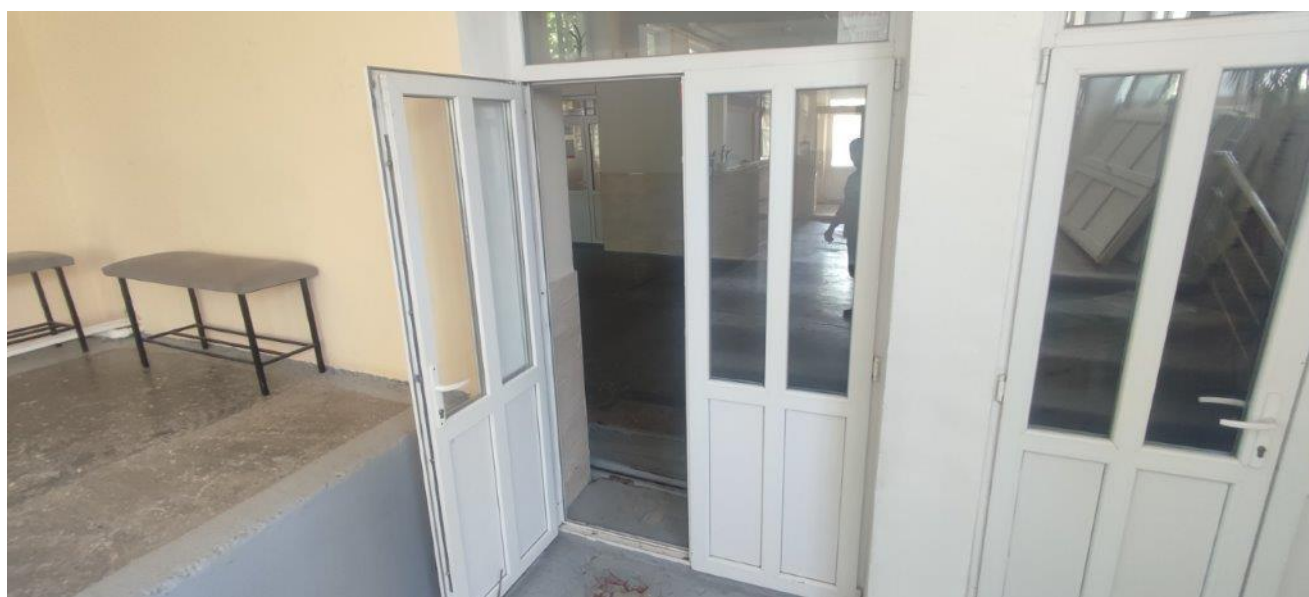
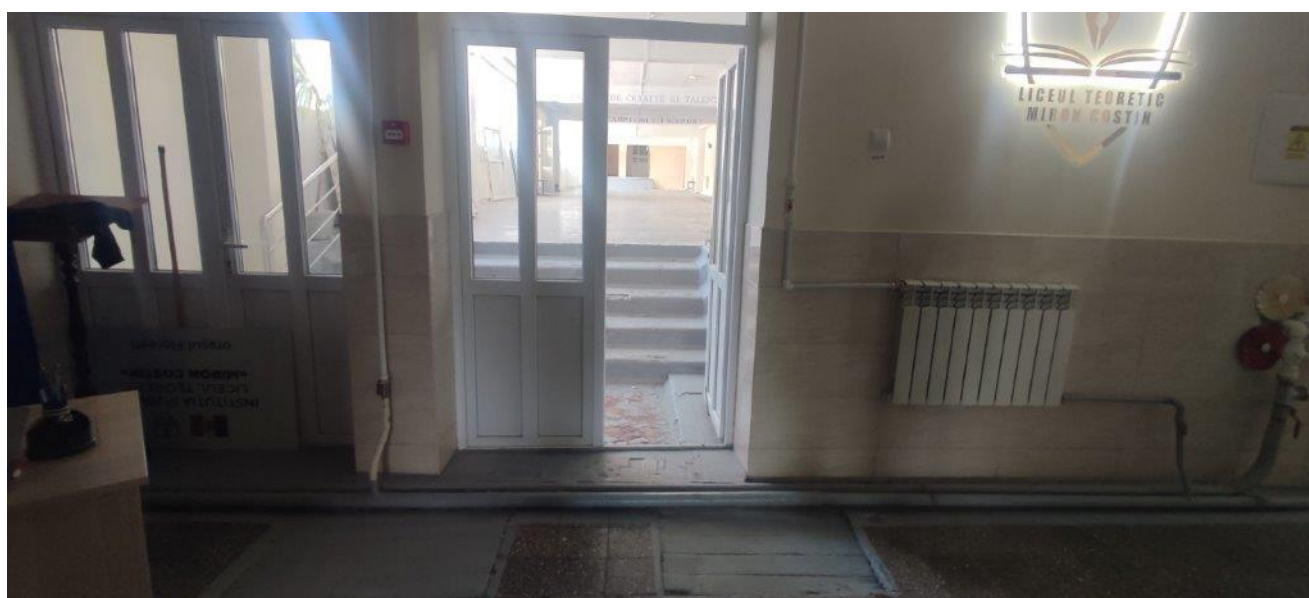
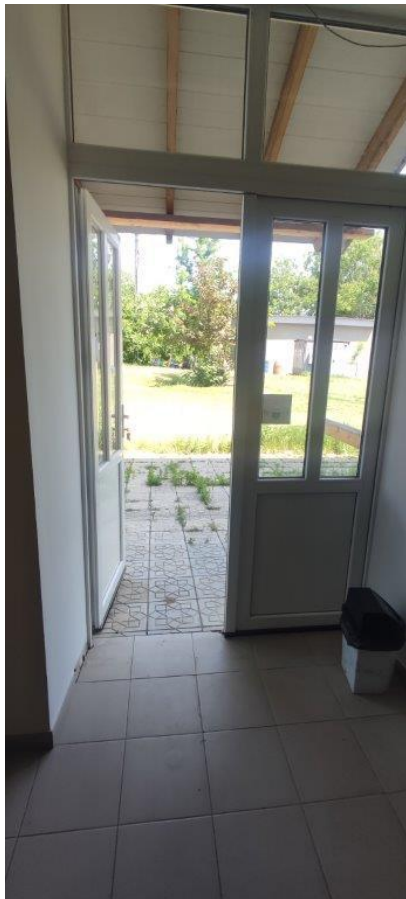
#### Galerie - Loc de parcare

| Parcare obișnuită: | Nu , dar există loc unde poate fi amenajată parcare |

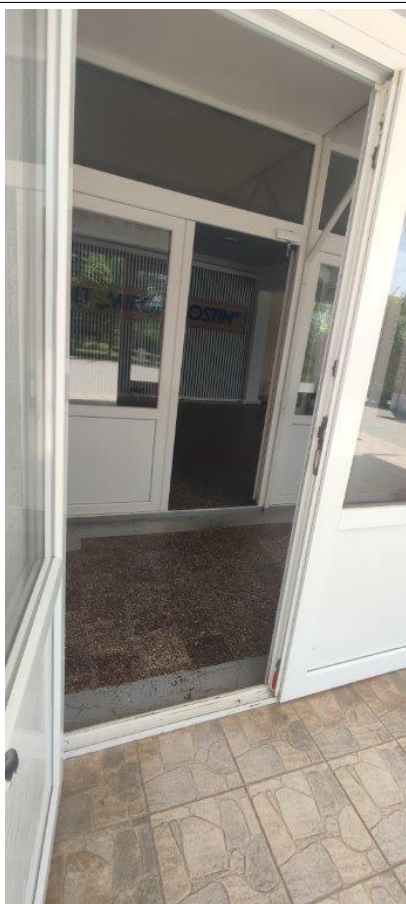
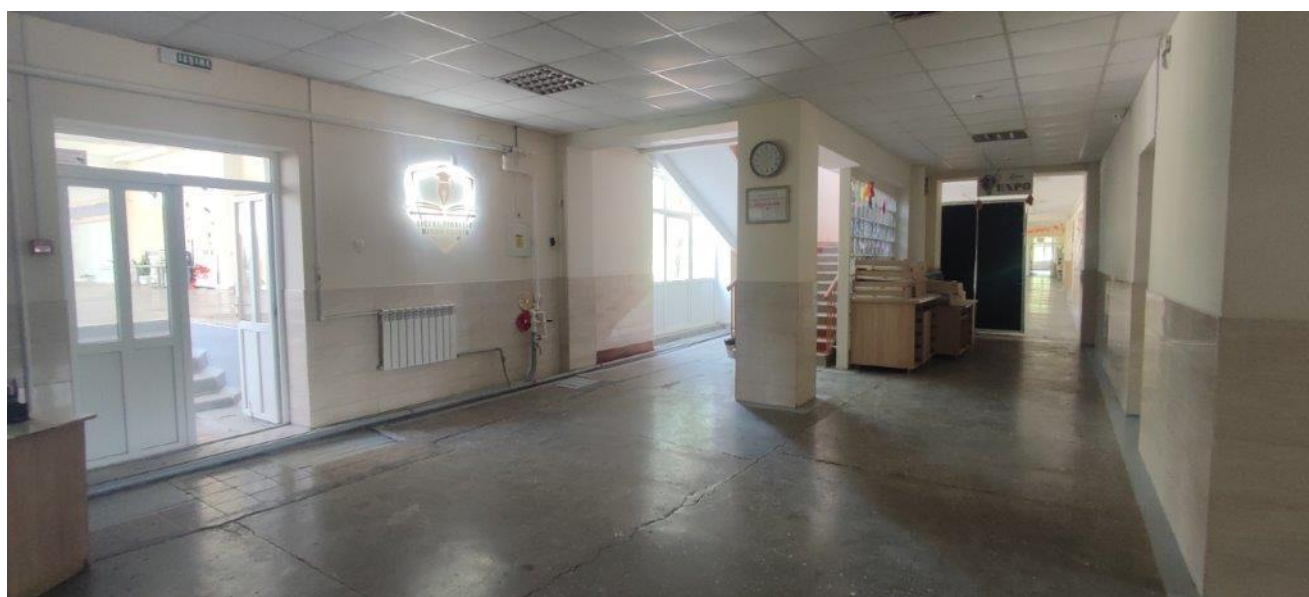
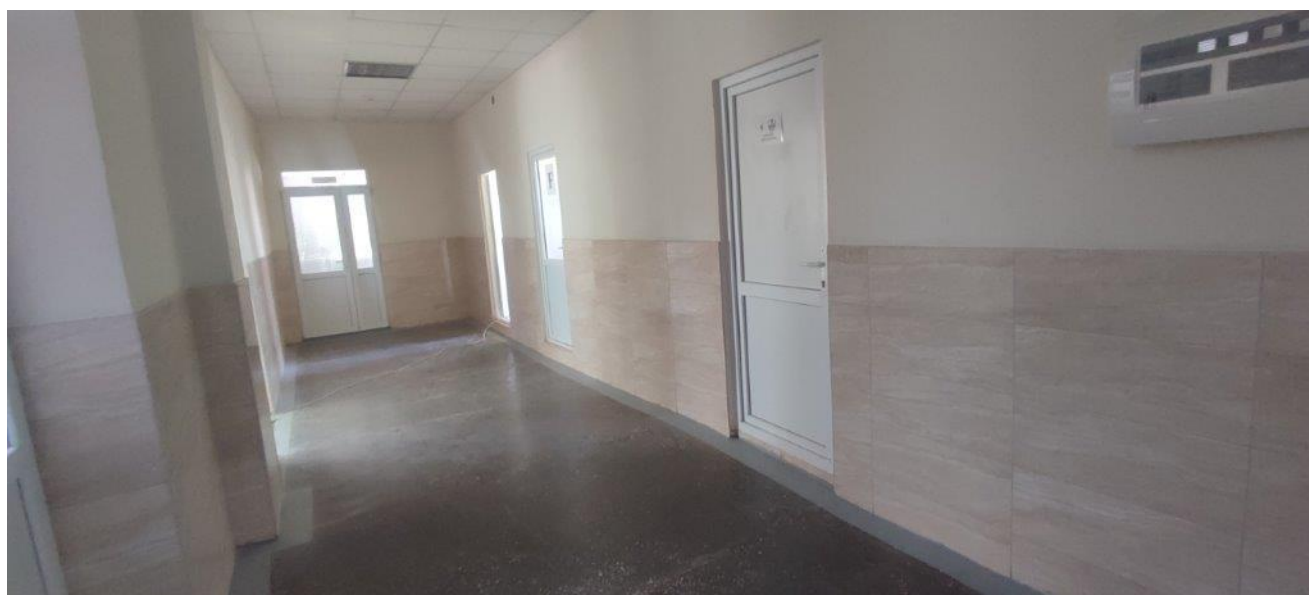
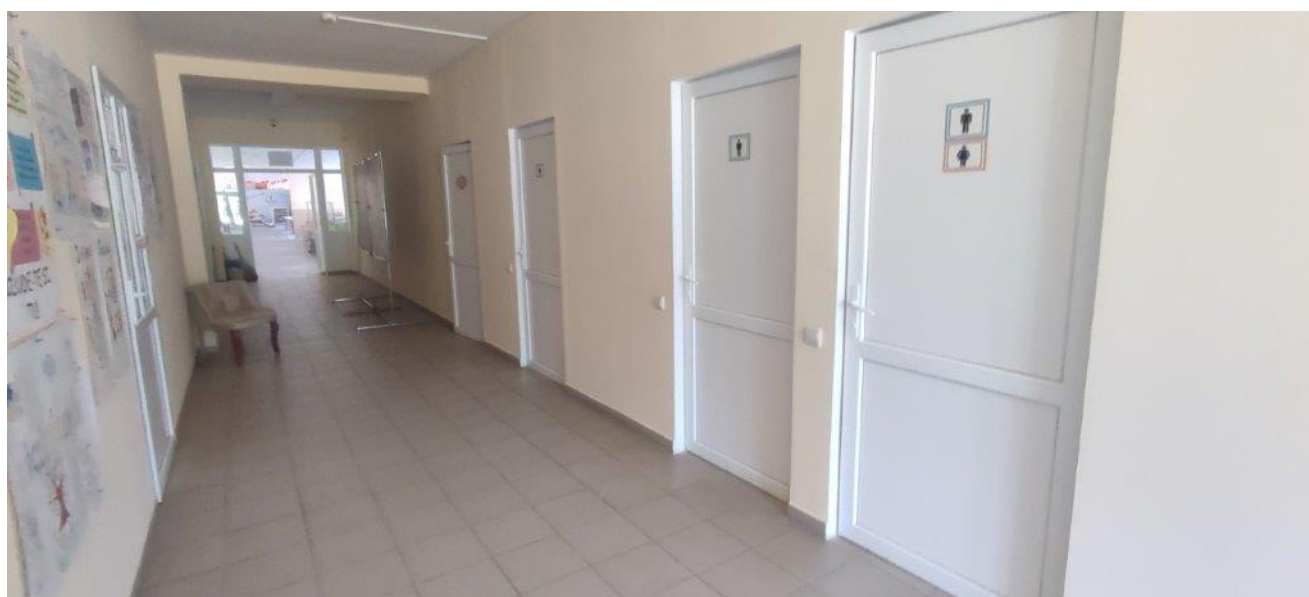
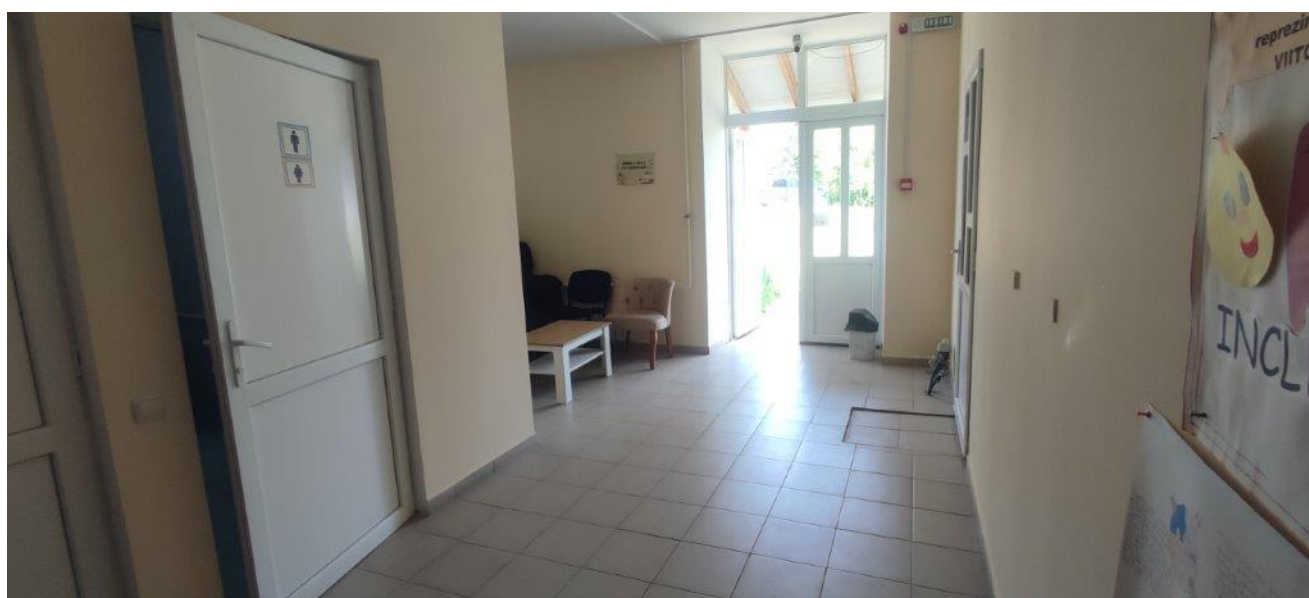
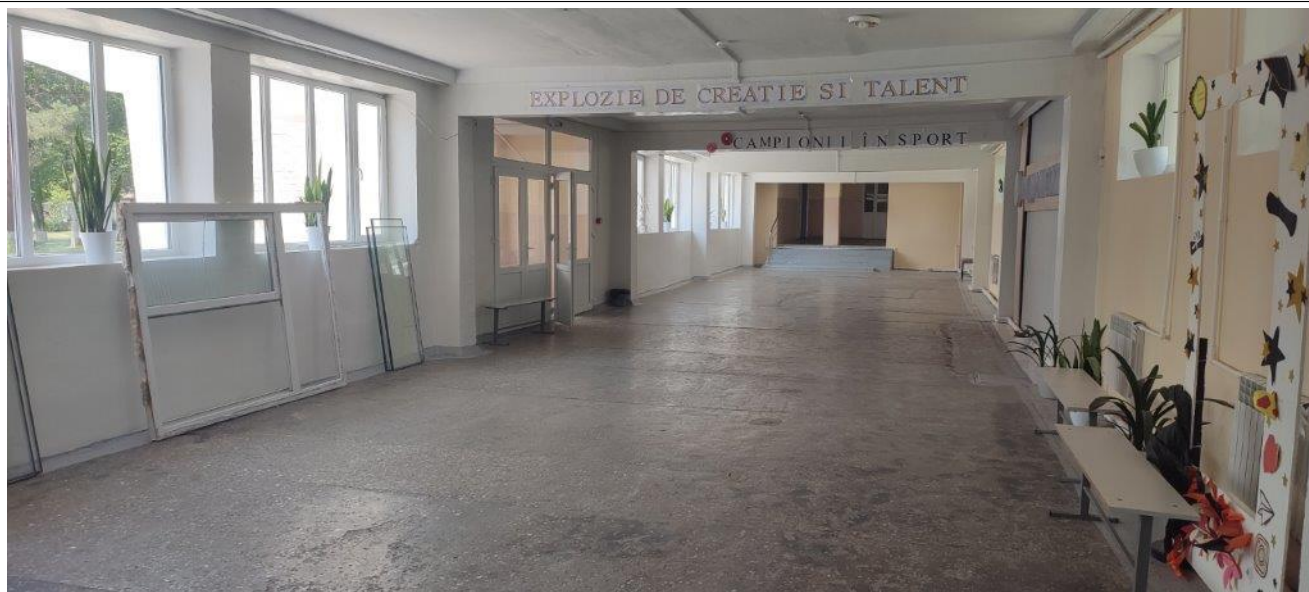
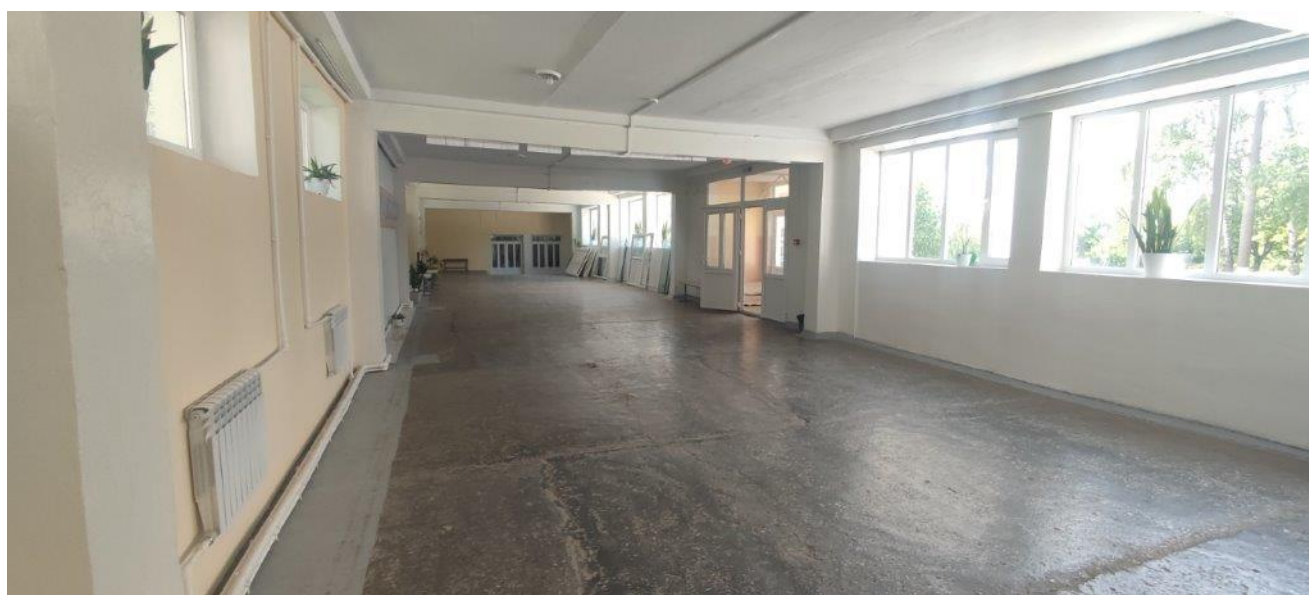
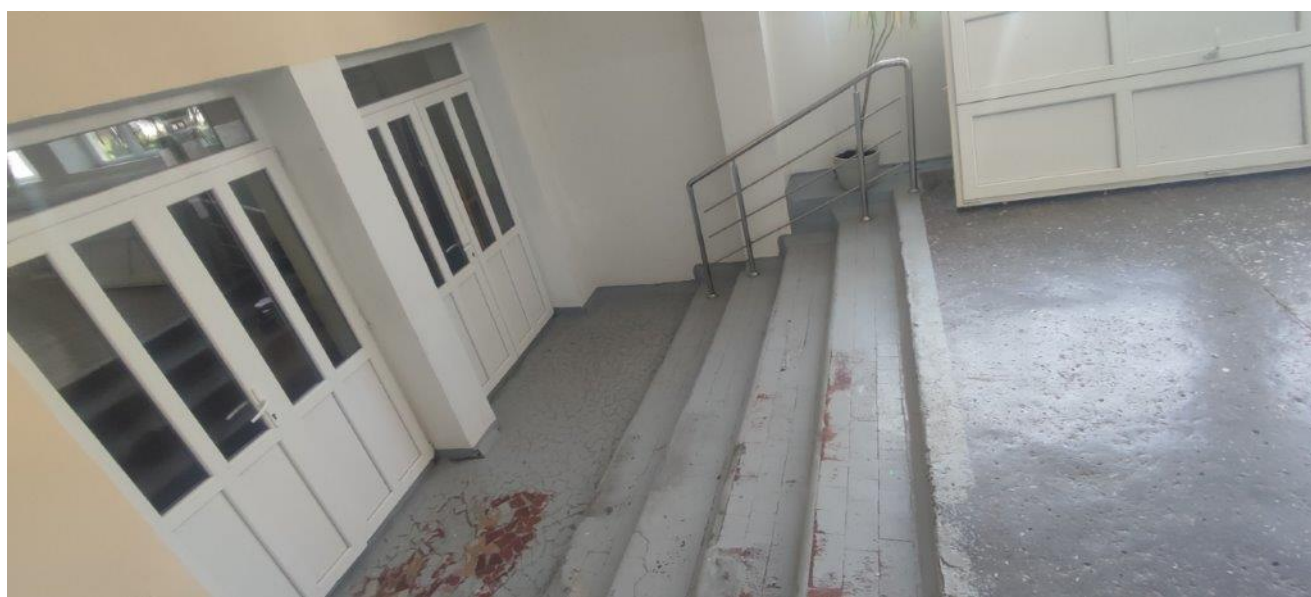
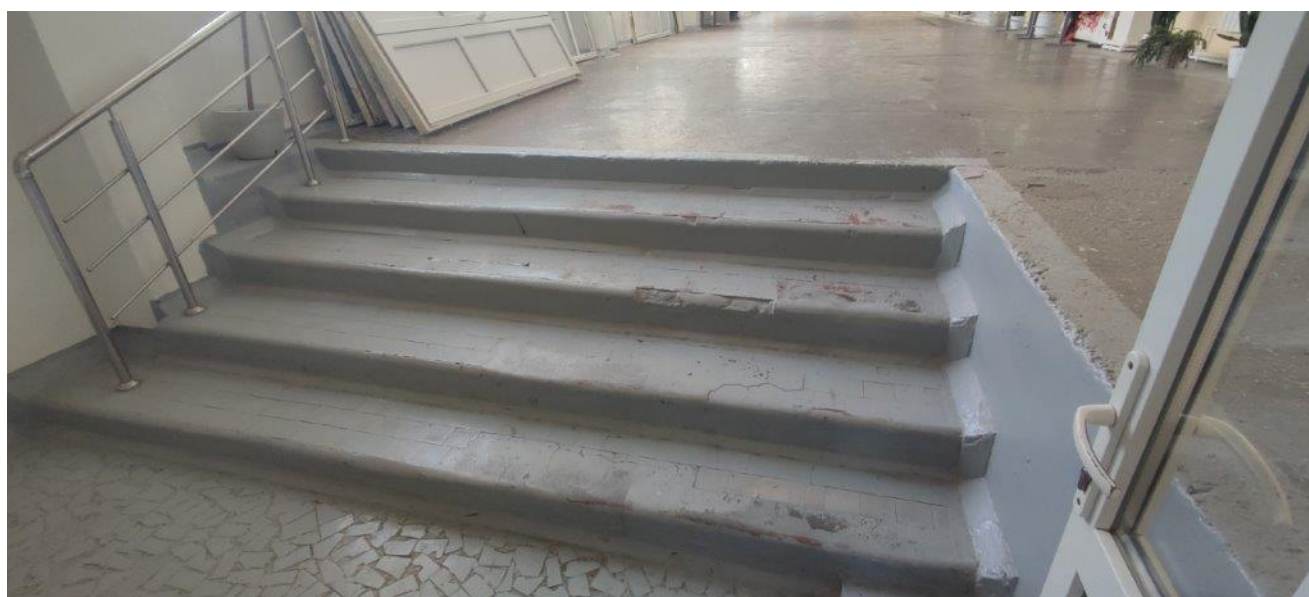
**Galerie - Coridoare**

| Coridoare: | Da |
| Lățimea coridorului (în cel mai îngust loc) este peste 150 cm? | Da |
| Pardoseala/podeaua în coridor este suprafață accesibilă: | Da |
| Culori contrastante (este o diferență de culoare contrastantă (culori închise / culori deschise) între perete și podea): | Da |
| Iluminare bună (lumină de zi și lumină artificială) pe hol și pe culoarele principale: | Parțial |

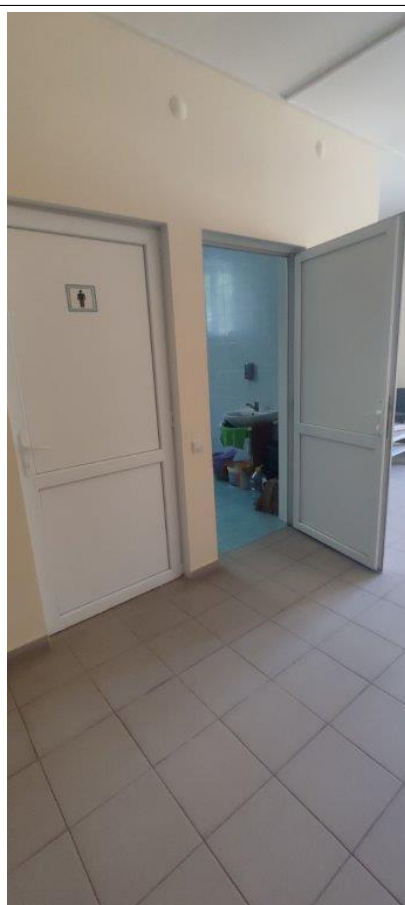
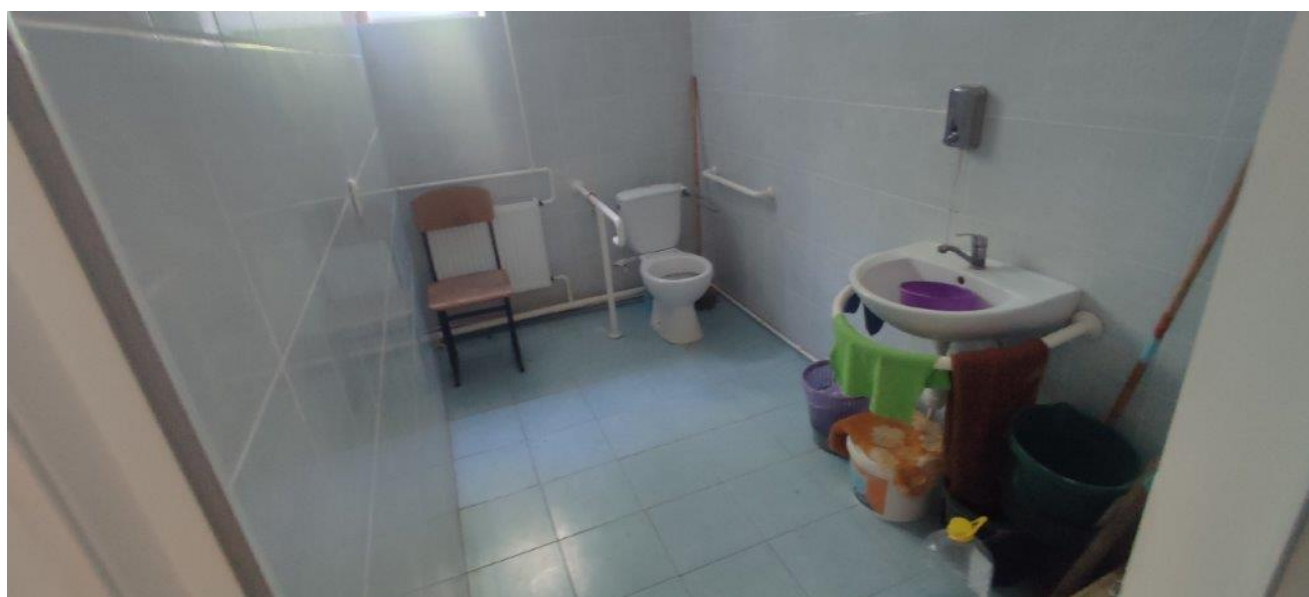
#### **Galerie - Grup sanitar**

| Ușa cabină WC, lățime: | 82 cm<br>Standard: ușa trebuie să fie de minim 90 cm |
| Dimensiuni cabină WC: | 300 cm x 170 cm<br>Standard: minim 160 x 180 cm |
| Vasul WC are bare de suport: | Da, 2, la înălțimea de: 75 cm<br>Standard: 70 cm și minim o bară trebuie să fie rabatabilă și distanța între ele: 65 cm<br>Standard: circa 60 cm |
| Lavuar/chiuveță: | Da , înălțimea de: 78 cm<br>Standard: h - 85 cm |
| Este spațiu liber sub lavoar: | Da , dimensiunea de: 27 cm<br>Standard: minim 67 cm |
| Toaleta este echipată cu sistem/buton de alarmă: | Nu |
| Culori contrastante: | Nu<br>Standard: este o diferență de culoare contrastantă (culori închise / culori deschise) între perete și podea |
