# Formular de evaluare a condițiilor de accesibilitate a clădirilor publice

Data: 17-06-2025

Echipa de evaluare: GI PRO ȘTEFĂNEȘTI, Monitor de accesibilitate

| Categorii | Indicatori | Date colectate |
|---|---|---|
| Instituția: | BESV-18/16 (Căminul cultural) | |

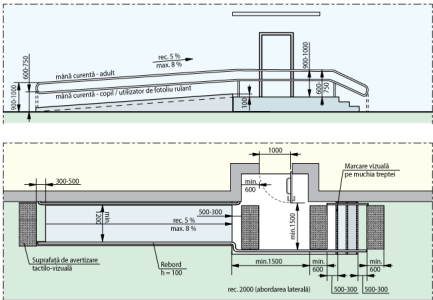
Fig. V.32.b Rampă de acces paralelă cu intrare în clădire

| Intrarea în clădire este la nivelul solului: | Da |
| Ușa se deschide în interior sau exterior: | Exterior |

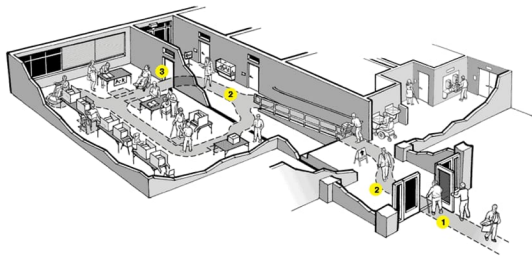
| Categorii | Indicatori | Date colectate |
|---|---|---|
| | Culori contrastante pentru sală: | Da<br>Standard: este o diferență de culoare contrastantă (culori închise / culori deschise) între perete și podea |

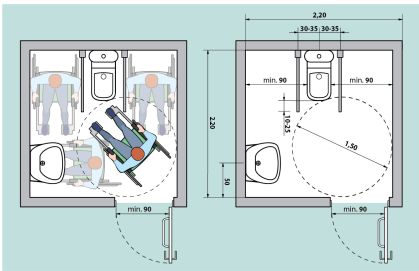
Fig. V.42.a Amenajarea unei cabine WC adaptate - tip A

| Grup sanitar în exterior: | Da |
| Grup sanitar în interior: | Nu |

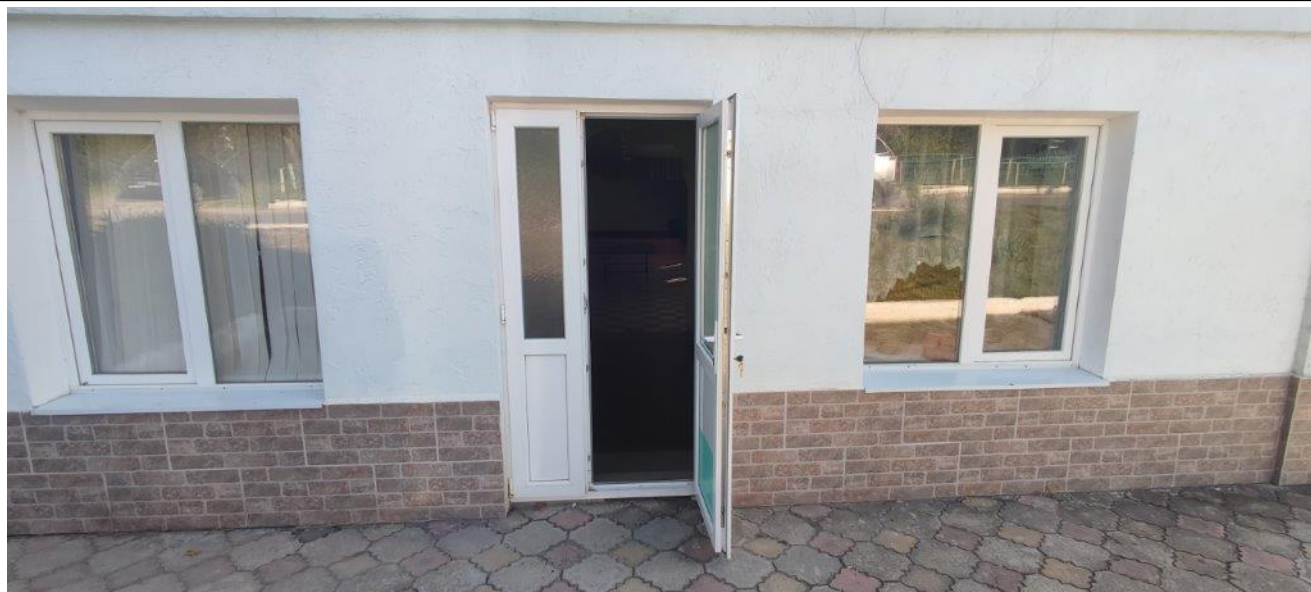
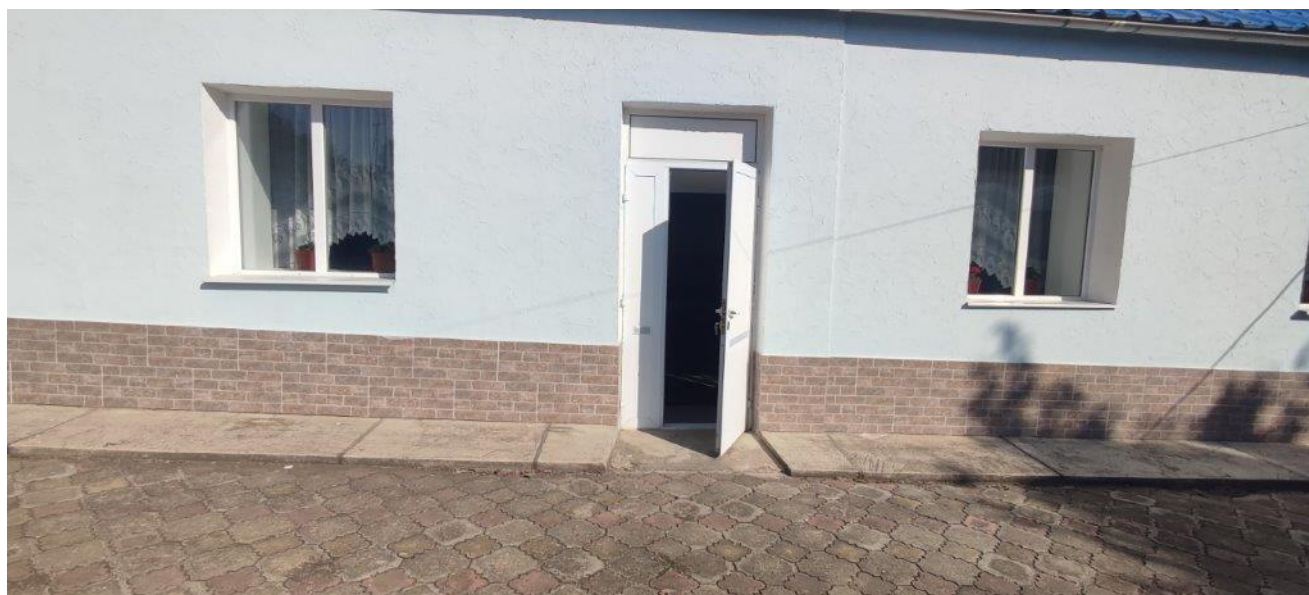
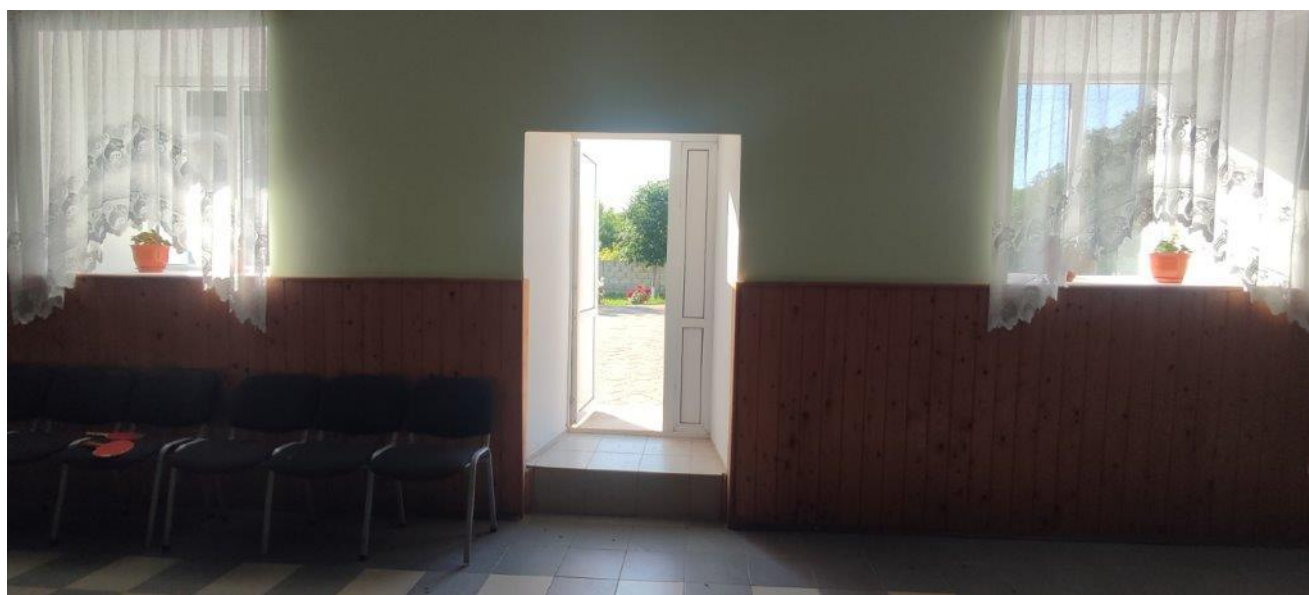
#### Galerie - Uși

| Dimensiuni ușă de intrare: | Dublă: 51 cm + 36 cm<br>Standard: lumina ușii duble trebuie să fie de minim 90 cm<br>Ușa mică din cea dublă se deschide |
| Ușile de la intrare și din interiorul clădirii sunt dotate/marcate corespunzător cu semne contrastante: | Nu<br>Standard: este o diferență de culoare contrastantă (culori închise / culori deschise) între perete și podea |
