# Formular de evaluare a condițiilor de accesibilitate a clădirilor publice

| Categorii | Indicatori | Date colectate |
|---|---|---|
| Localitate, raion: | Sirbesti (Floresti) | |
| Instituția: | BESV-18/18 (Căminul cultural) | |

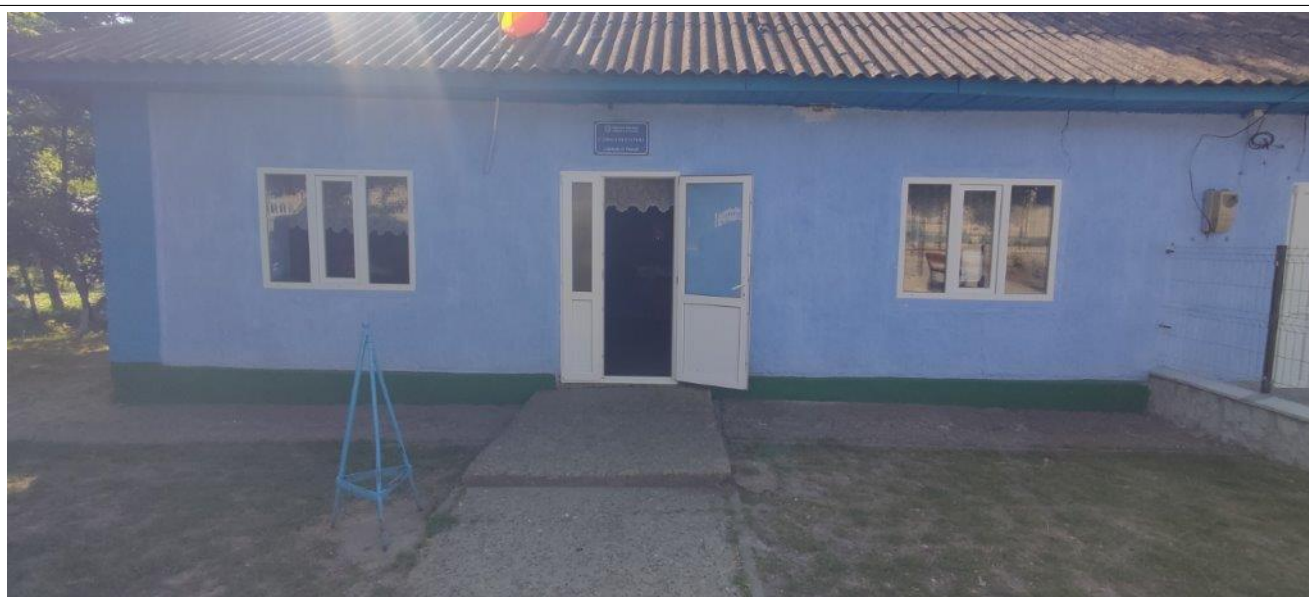
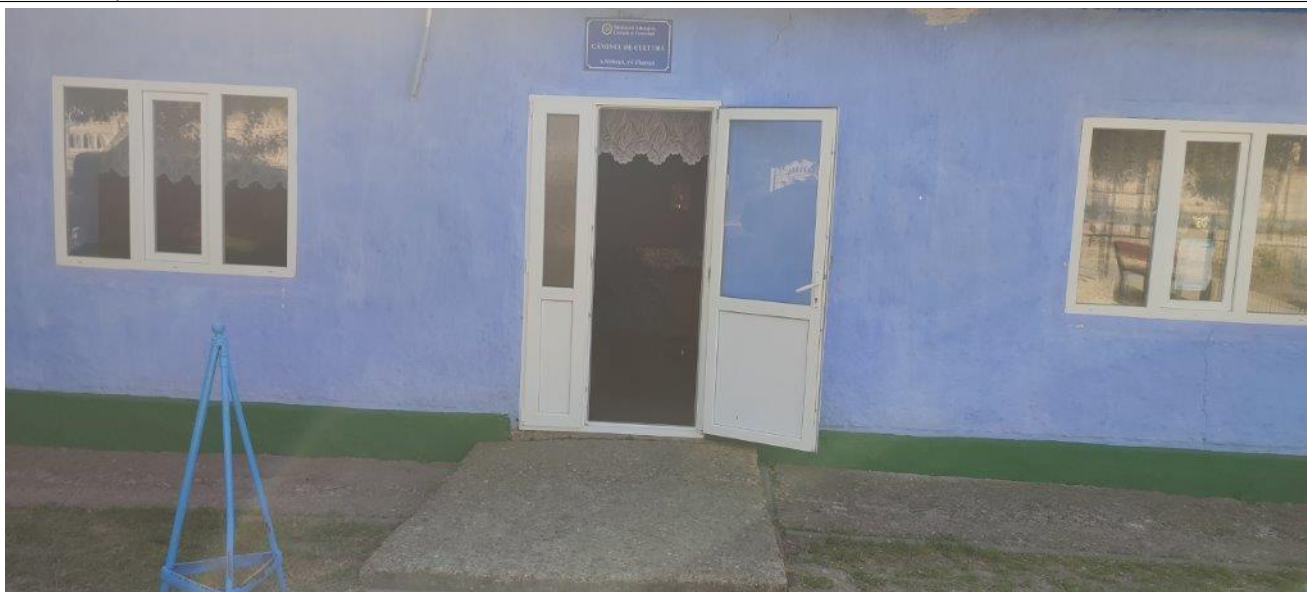
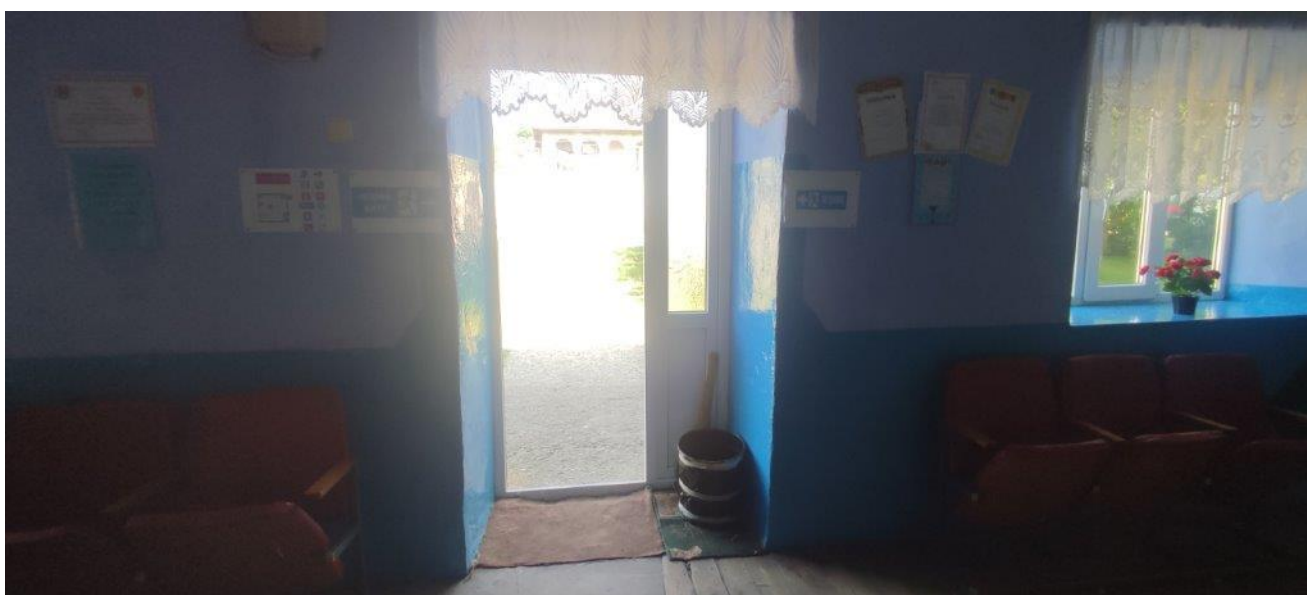
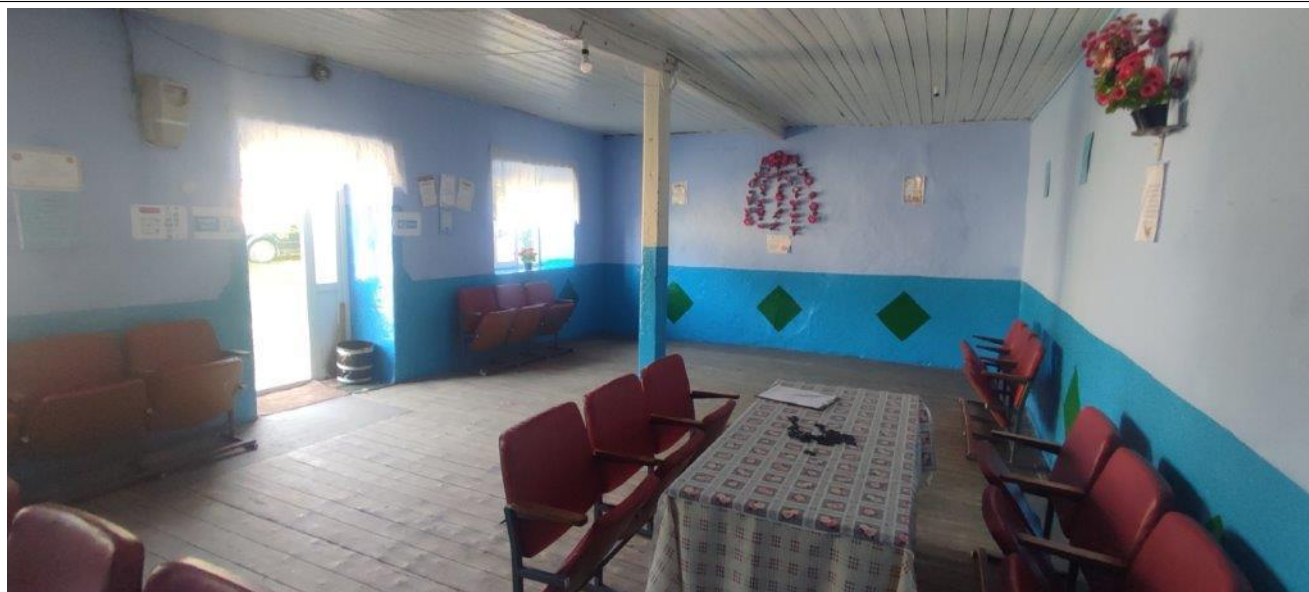
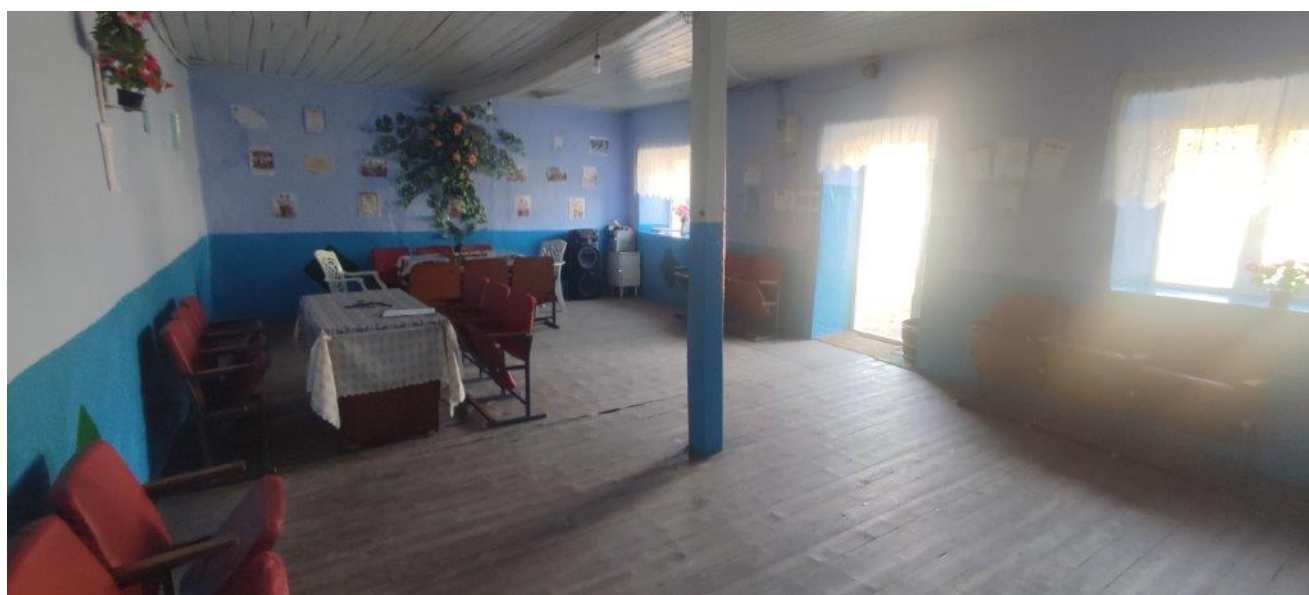
#### Galerie - Intrare în clădire

| La intrare sunt trepte: | Da, 1 trepte , Înălțime totală a treptelor/scărilor (cm)10 cm |

| Categorii | Indicatori | Date colectate |
|---|---|---|
| | Dimensiuni ușă de intrare: | Dublă: 64 cm + 35 cm<br>Standard: lumina ușii duble trebuie să fie de minim 90 cm<br>Ușa mică din cea dublă se deschide |
| | Prag ușă de intrare: | Prag exterior și interior cu înălțimile: 5 + 8 cm<br>Standard: pragul trebuie să fie de maxim 2 cm |
