# Formular de evaluare a condițiilor de accesibilitate a clădirilor publice

| Categorii | Indicatori | Date colectate |
|---|---|---|
| Localitate, raion: | Valea radoaiei (Floresti) | |
| Instituția: | BESV-18/47 (fosta grădiniță) | |

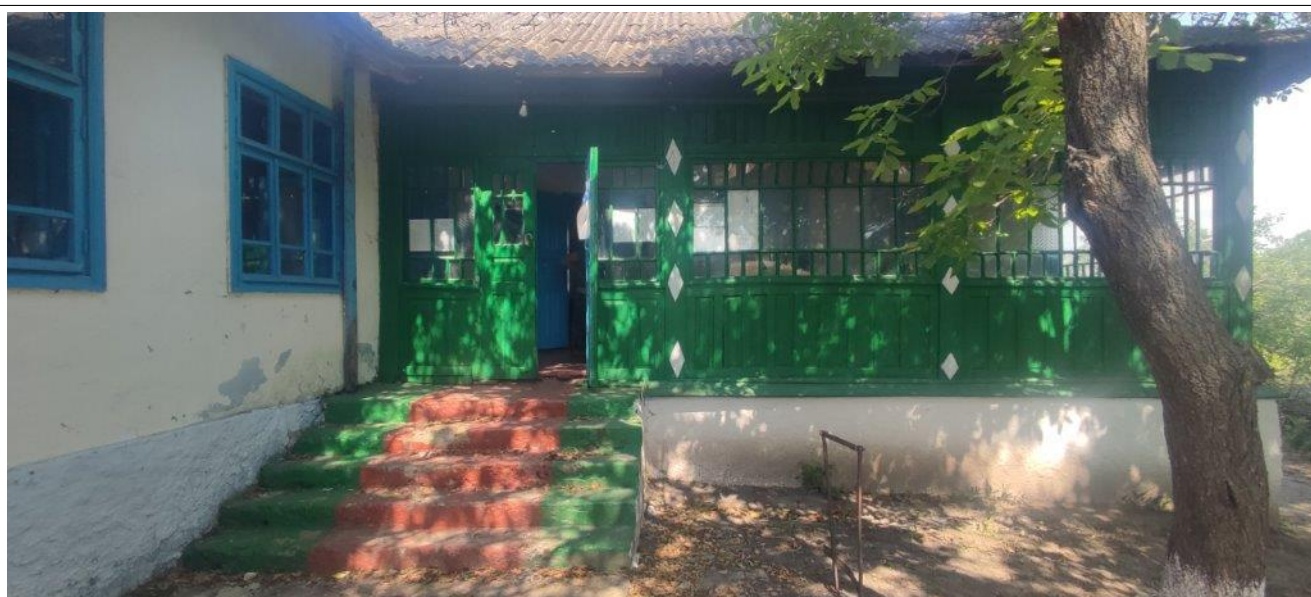
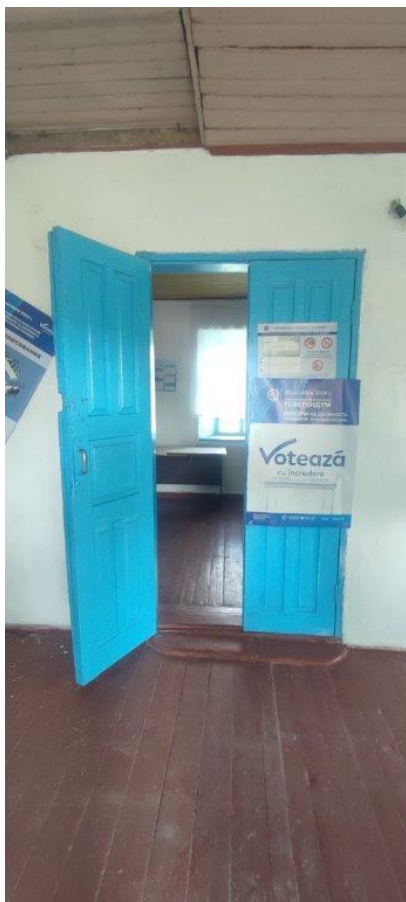
**Galerie - Intrare în clădire**

| Categorii | Indicatori | Date colectate |
|---|---|---|
| | Dimensiuni ușă de intrare: | Dublă: 46 cm + 50 cm<br>Standard: lumina ușii duble trebuie să fie de minim 90 cm<br>Ușa mică din cea dublă se deschide |
| | Prag ușă de intrare: | Prag exterior și interior cu înălțimile: 10 + 3 cm<br>Standard: pragul trebuie să fie de maxim 2 cm |
| | Ușile de la intrare și din interiorul clădirii sunt dotate/marcate corespunzător cu semne contrastante: | Nu<br>Standard: este o diferență de culoare contrastantă (culori închise / culori deschise) între perete și podea |

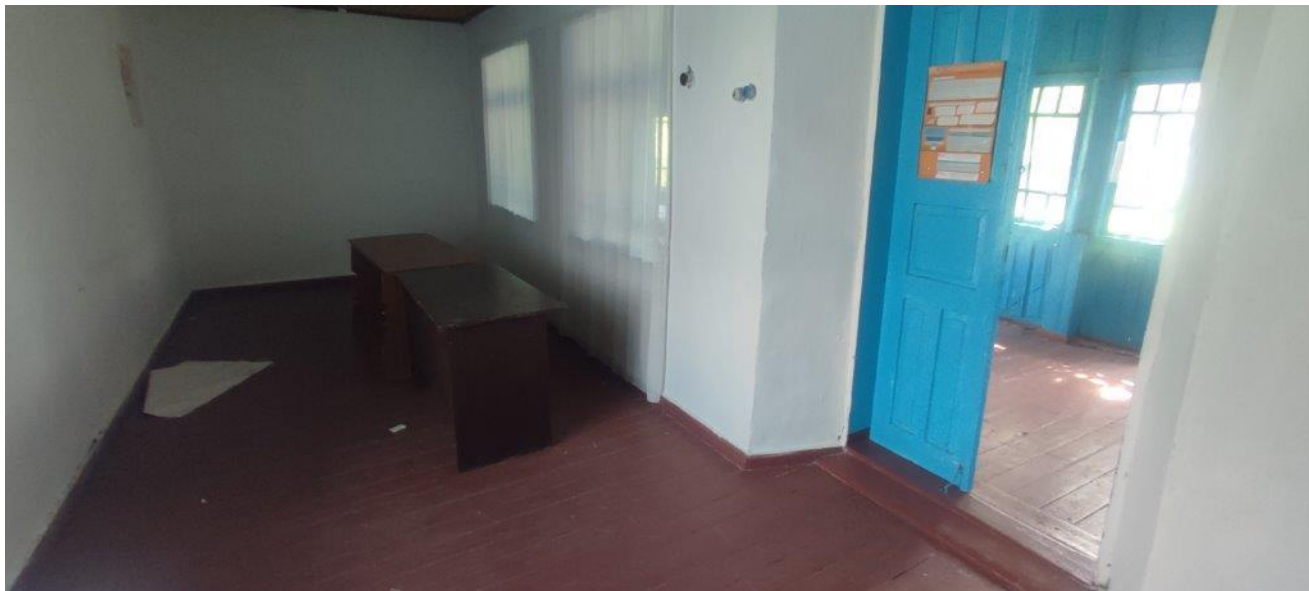
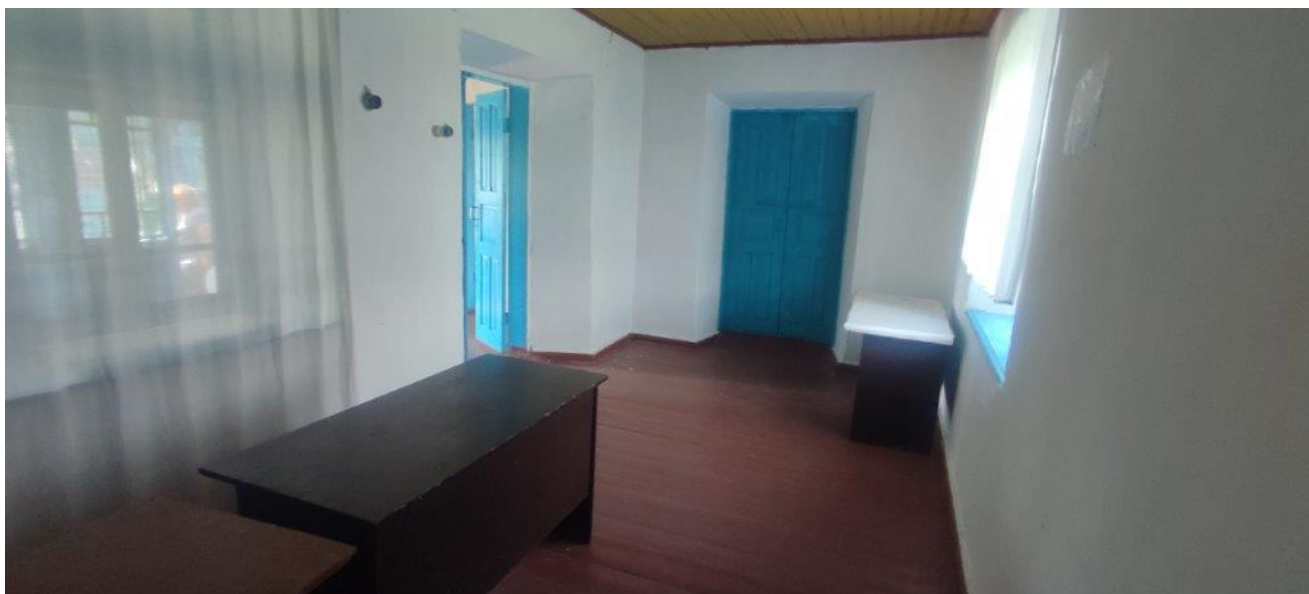
## Galerie - Coridoare

| Coridoare: | Da |
| Lățimea coridorului (în cel mai îngust loc) este peste 150 cm? | Da |
| Culori contrastante (este o diferență de culoare contrastantă (culori închise / culori deschise) între perete și podea): | Da |
