# Formular de evaluare a condițiilor de accesibilitate a clădirilor publice

| Categorii | Indicatori | Date colectate |
|---|---|---|
| Adresa, strada, nr.: | or. Singera, str. 31 August 1989 nr. 35/1 | |
| Instituția: | BESV 1/263 (Liceul Teoretic „Alexandru cel Bun”) | |

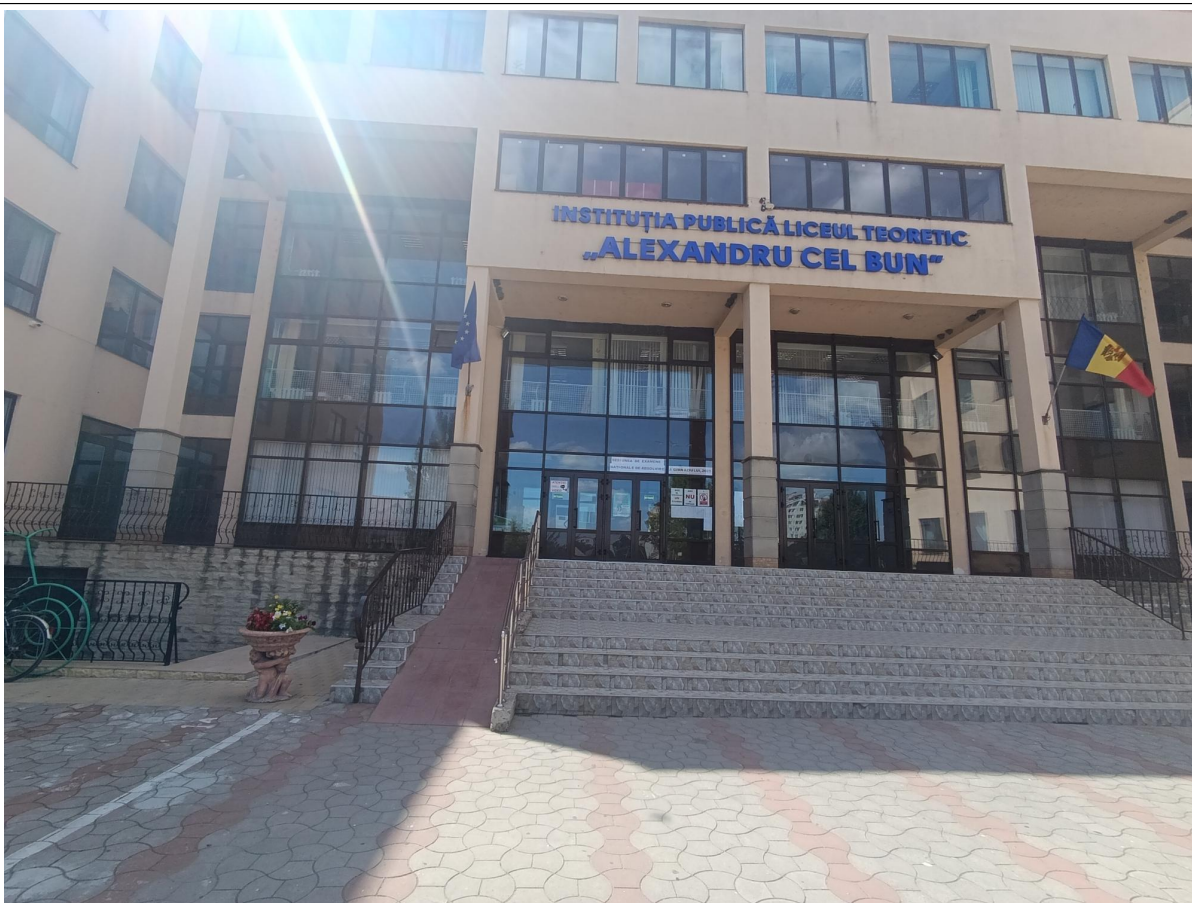
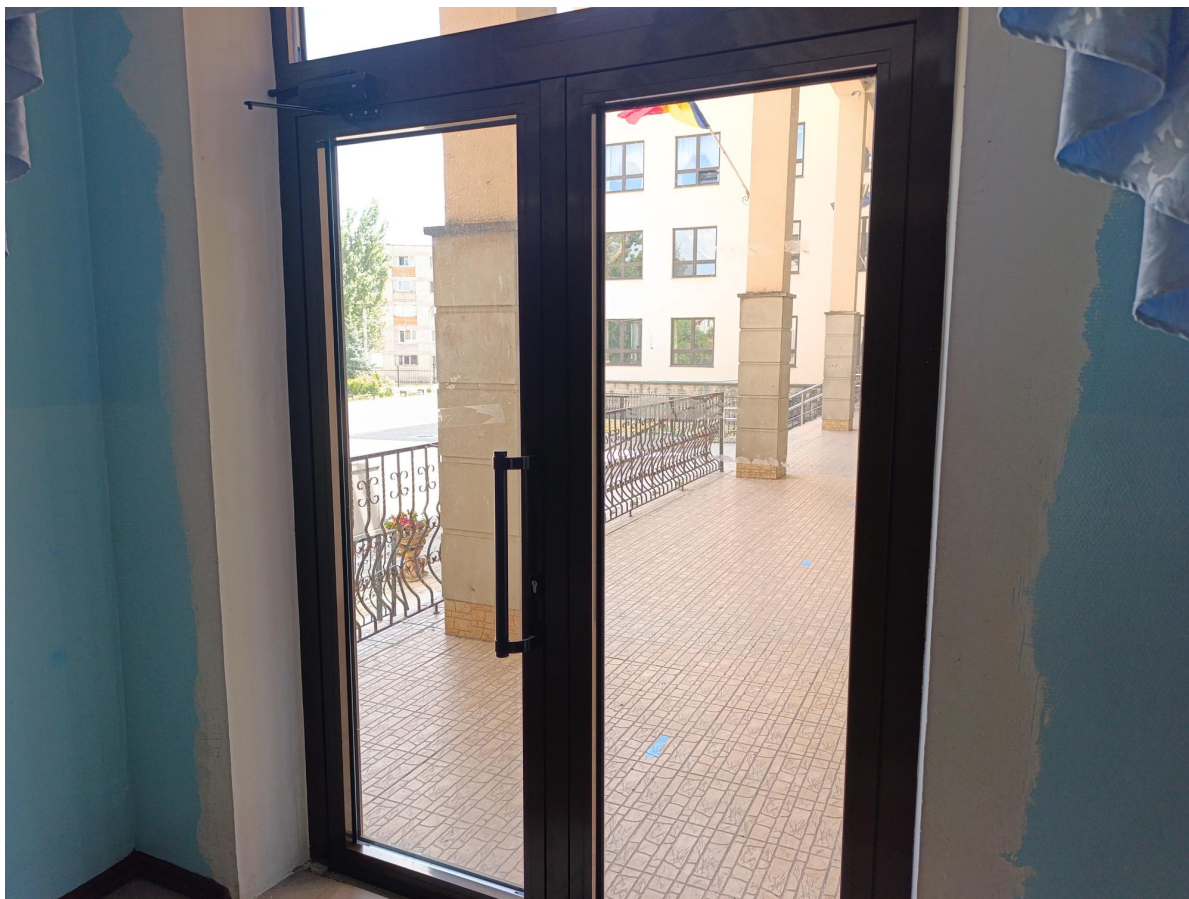
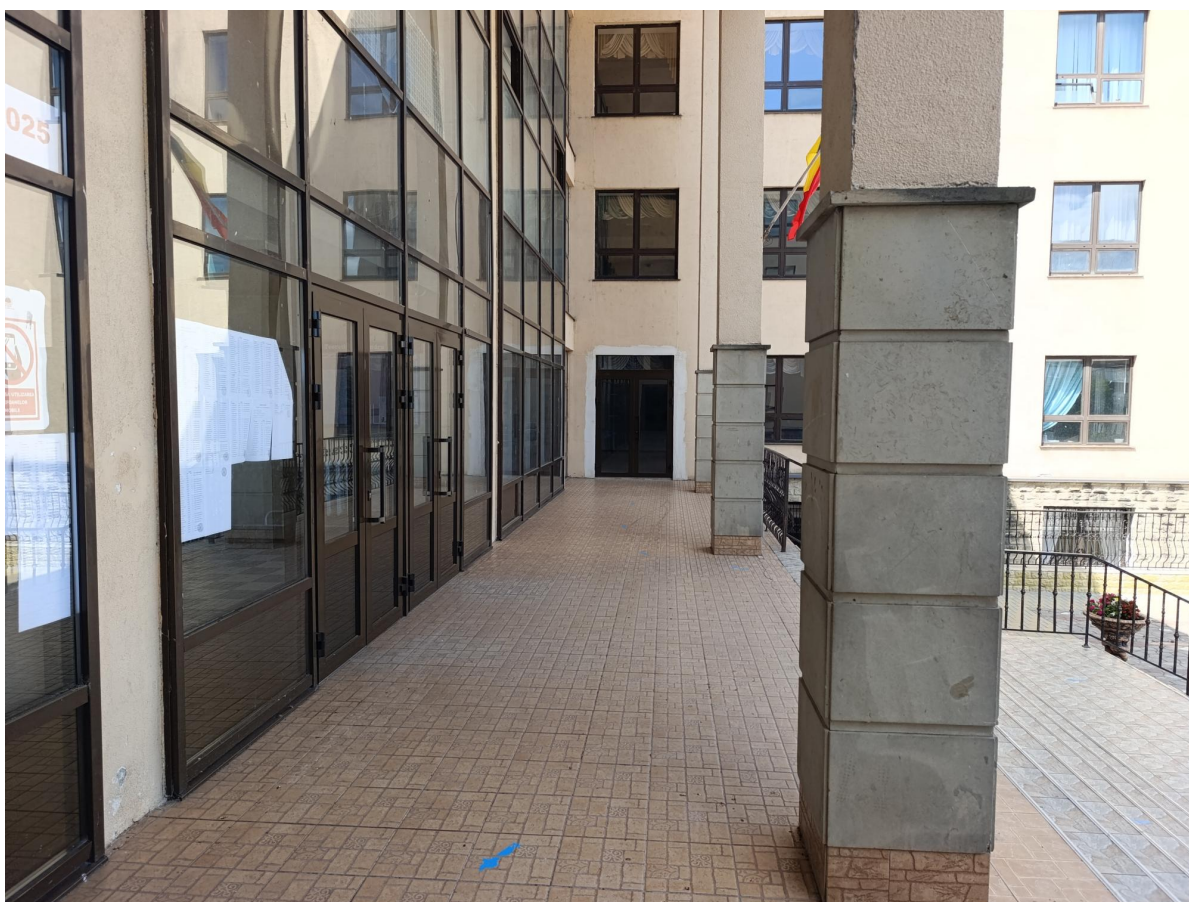
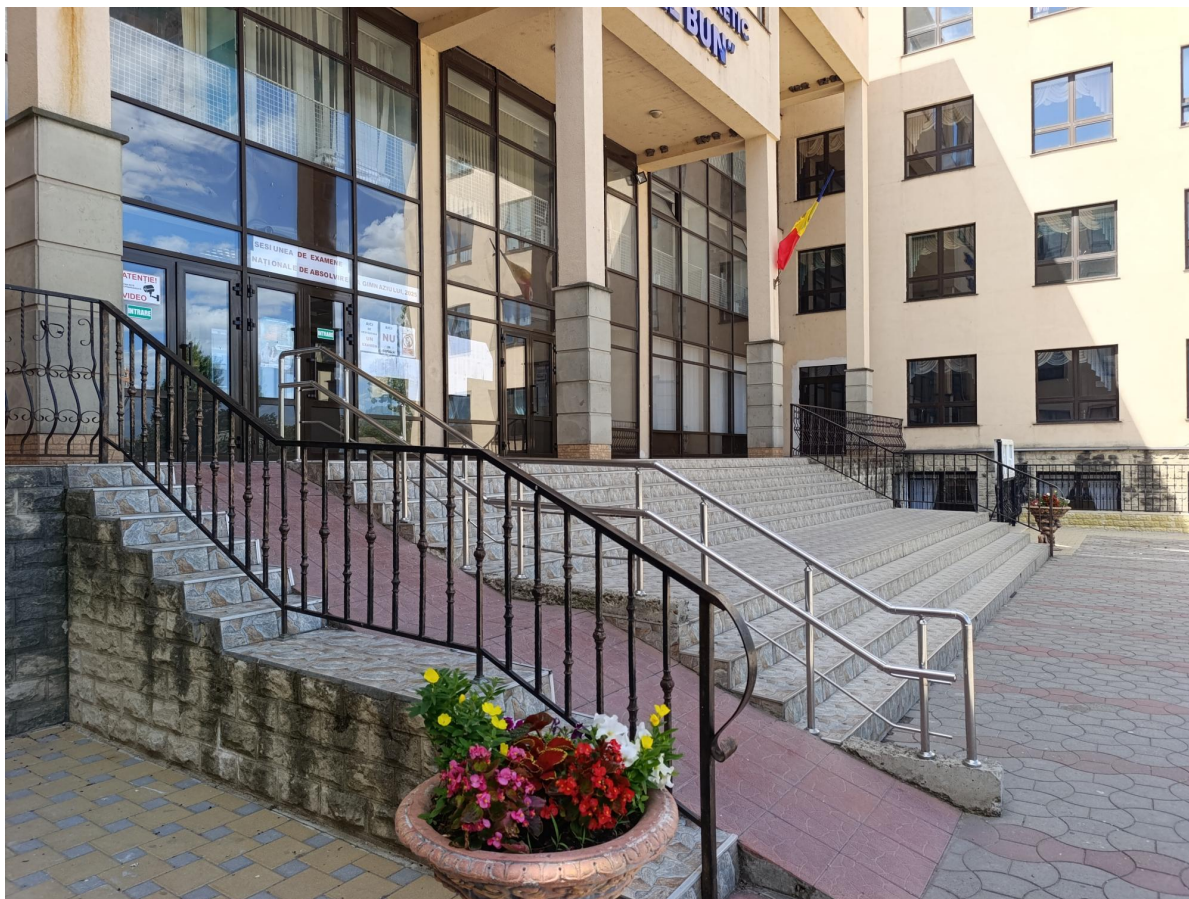
**Galerie - Intrare în clădire**

| La intrare sunt trepte: | Da, 10 trepte , Înălțime totală a treptelor/scărilor (cm)148 cm |
| Dimensiunile pragului/spațiului din fața ușii de intrare în clădire: | 340 cm |
| Înălțimea pragului ușii (de la nivelul solului până la nivelul superior al pragului): | 148 cm<br>! Pentru h - până în 20 cm - se aplica regula de 1:10<br>! La fiecare 9 m de cm x 140 cm |
| Dacă există trepte, sunt semnalate treptele cu elemente contrastante și/sau tactile: | Nu<br>Standard: prima și ultima treaptă trebuie semnalate în culori contrastante |
| Există rampă de acces: | Da |
| Lungimea rampei: | 480 cm |
| Lățimea rampei: | 152 cm |
| Sunt bare de suport: | Da<br>Barele sunt pe ambele părți. Barele au două rânduri.<br>Înălțimea barele de jos: 63. Înălțimea barele de sus: 90 . |
| Rampa are bară de siguranță: (din țevă sau beton, la H = 5-10 cm) | Nu |

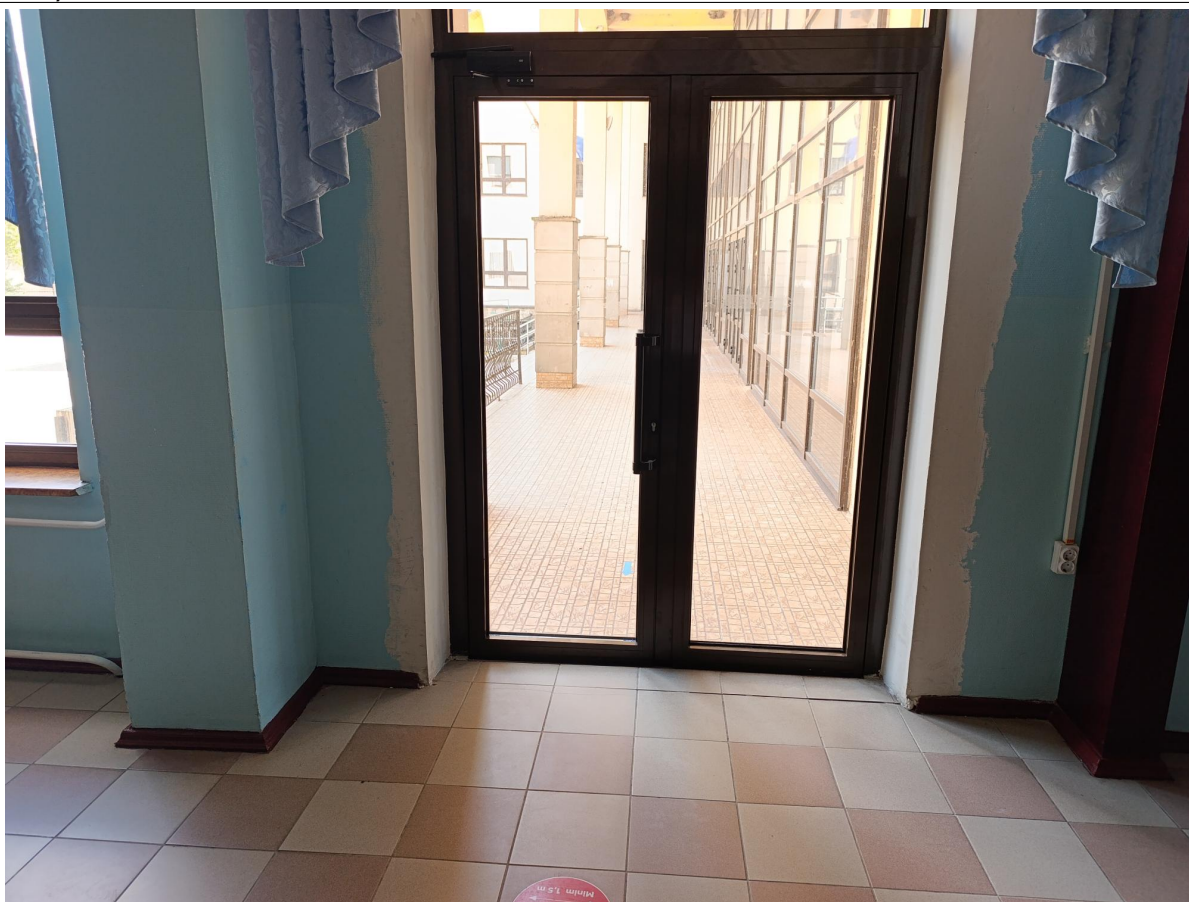
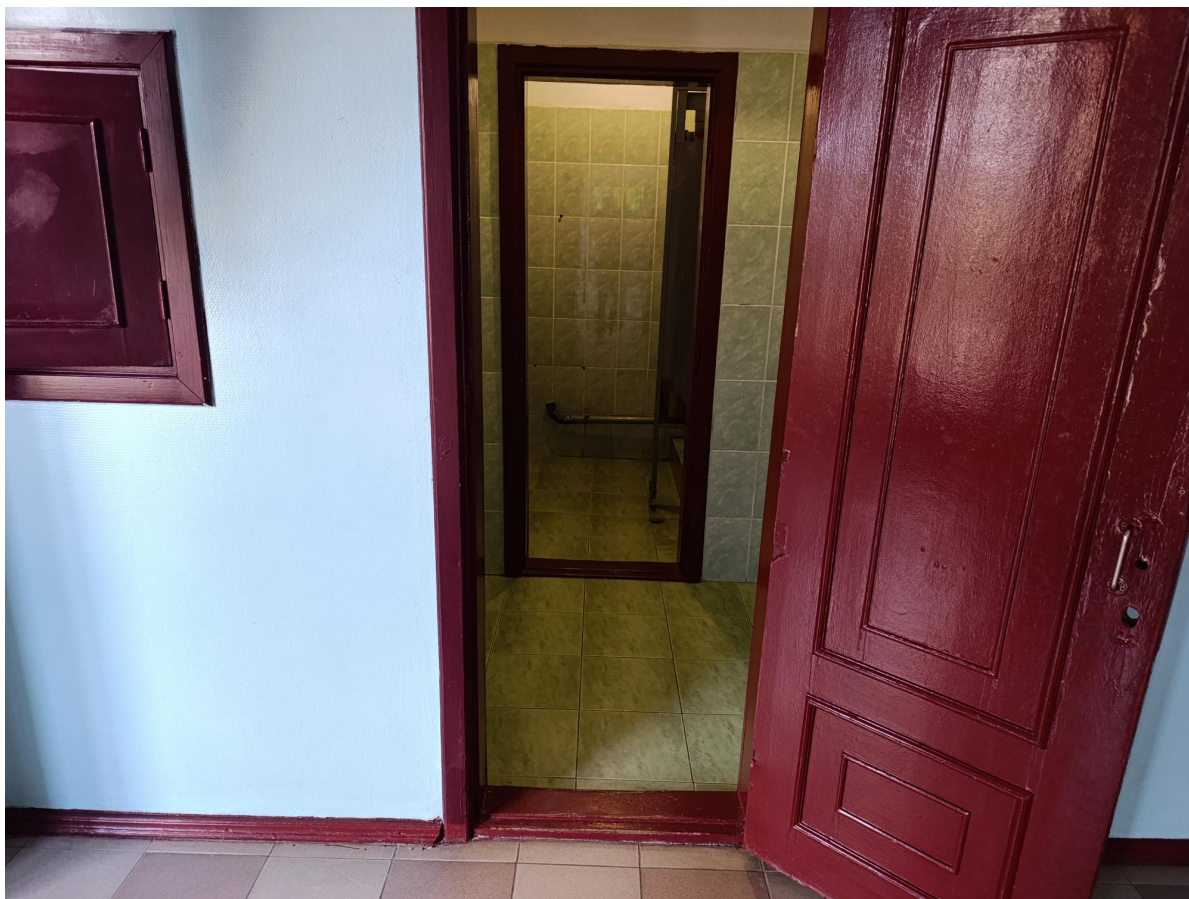
**Galerie - Uși**

| Dimensiuni ușă de intrare: | Dublă: 75 cm + 75 cm<br>Standard: lumina ușii duble trebuie să fie de minim 90 cm |
| Prag ușă de intrare: | Un prag cu înălțimea: 5 cm<br>Standard: pragul trebuie să fie de maxim 2 cm |
| Ușile de la intrare și din interiorul clădirii sunt dotate/marcate corespunzător cu semne contrastante: | Nu<br>Standard: este o diferență de culoare contrastantă (culori închise / culori deschise) între perete și podea |

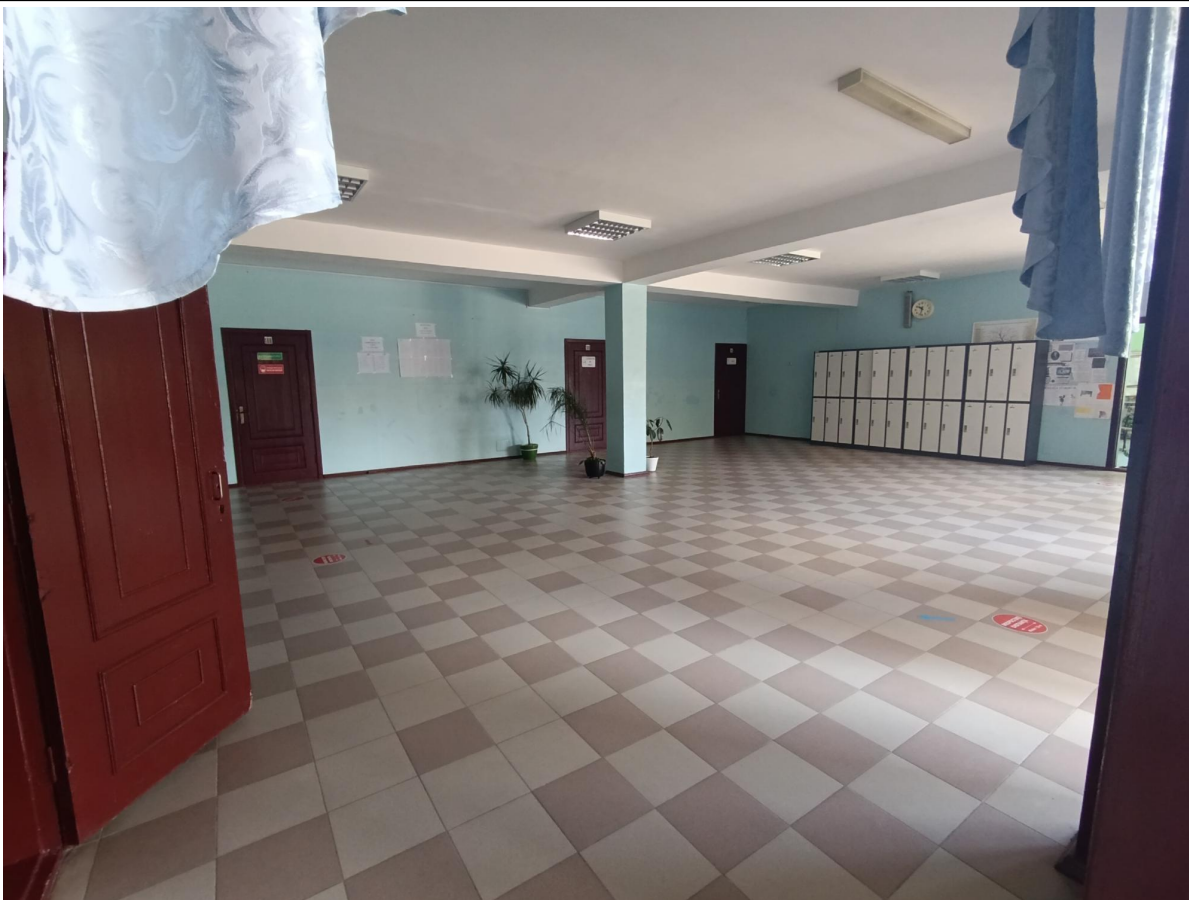
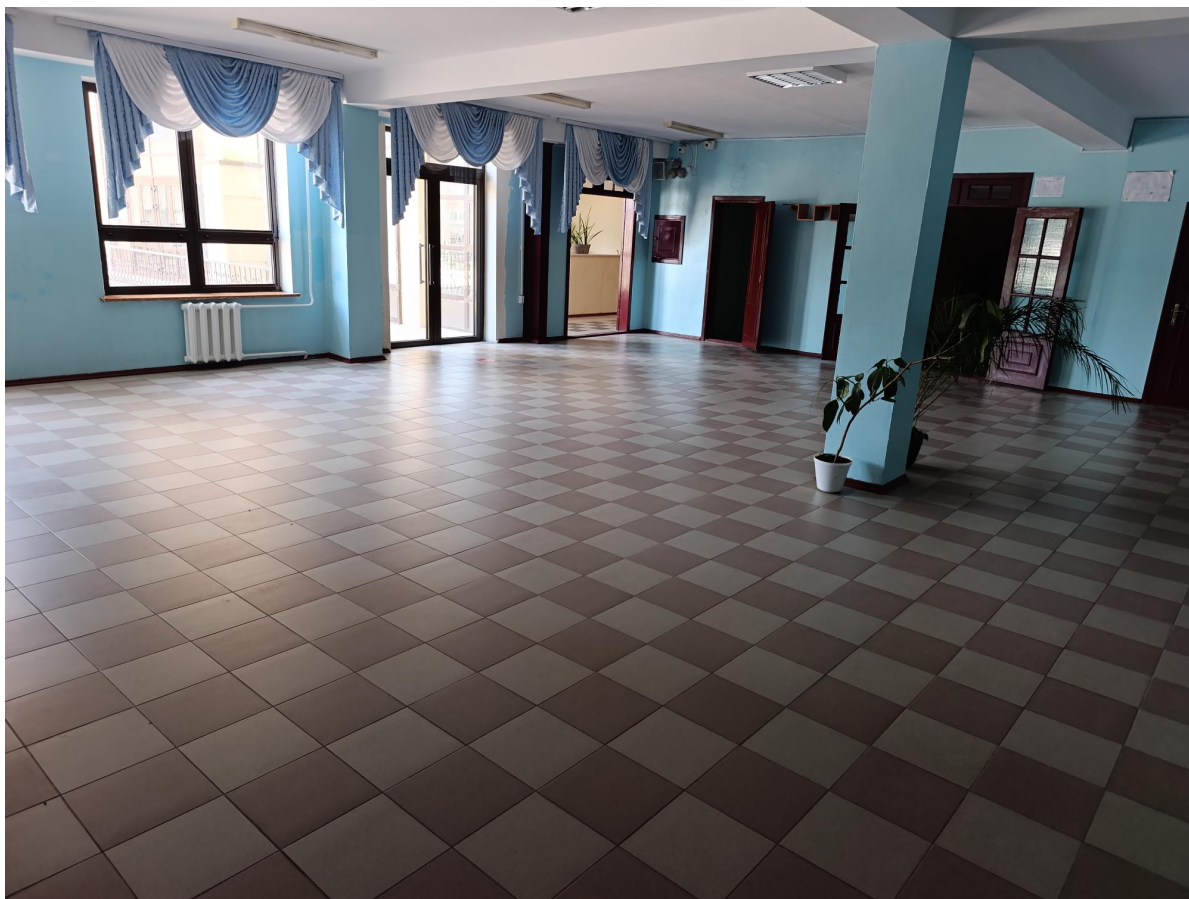
**Galerie - Sala de prestare a serviciului**

| Categorii | Indicatori | Date colectate |
|---|---|---|
| | În sală este spațiu de manevră pentru un scaun rulant cu diagonala minimă de 140 cm: | Da |
| | Spațiul interior este suficient iluminat: | Da |
| | Culori contrastante pentru sală: | Da<br>Standard: este o diferență de culoare contrastantă (culori închise / culori deschise) între perete și podea |

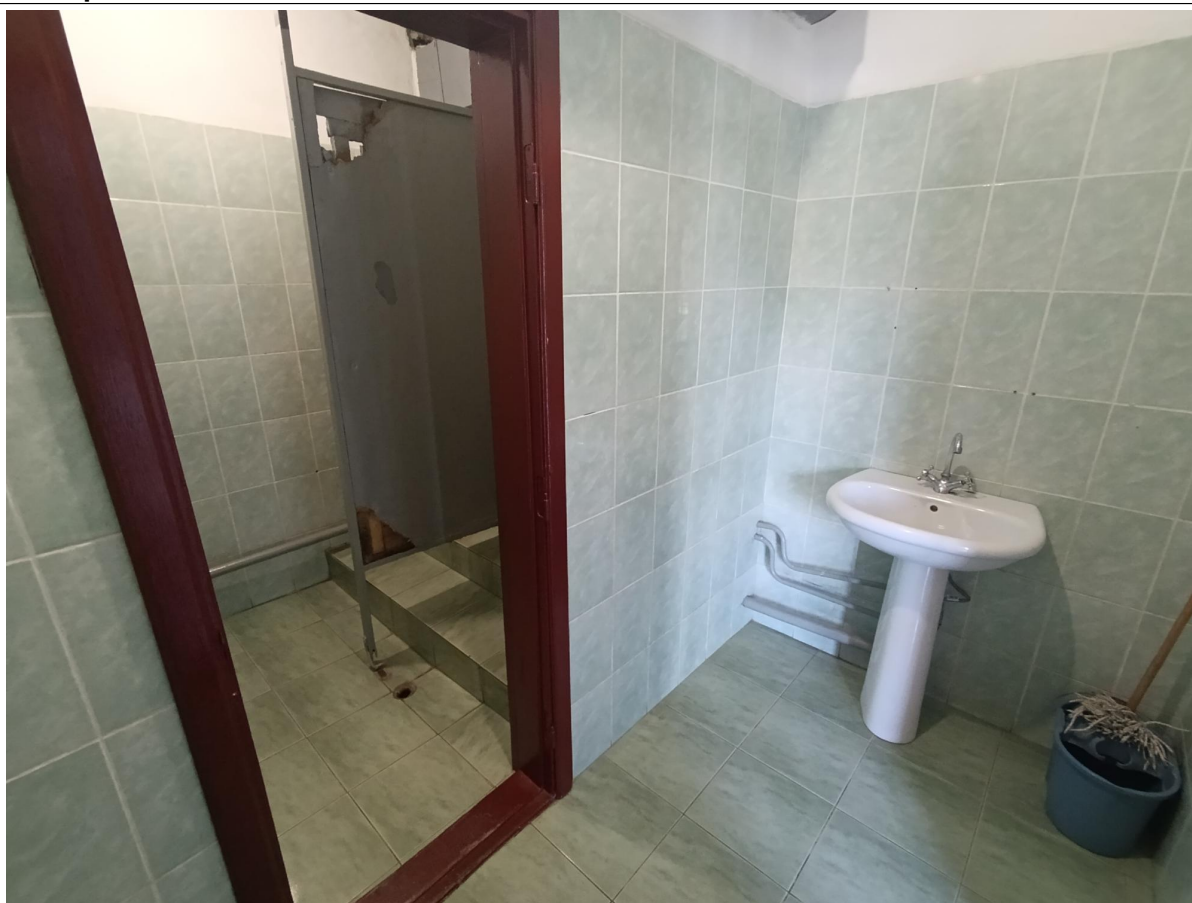
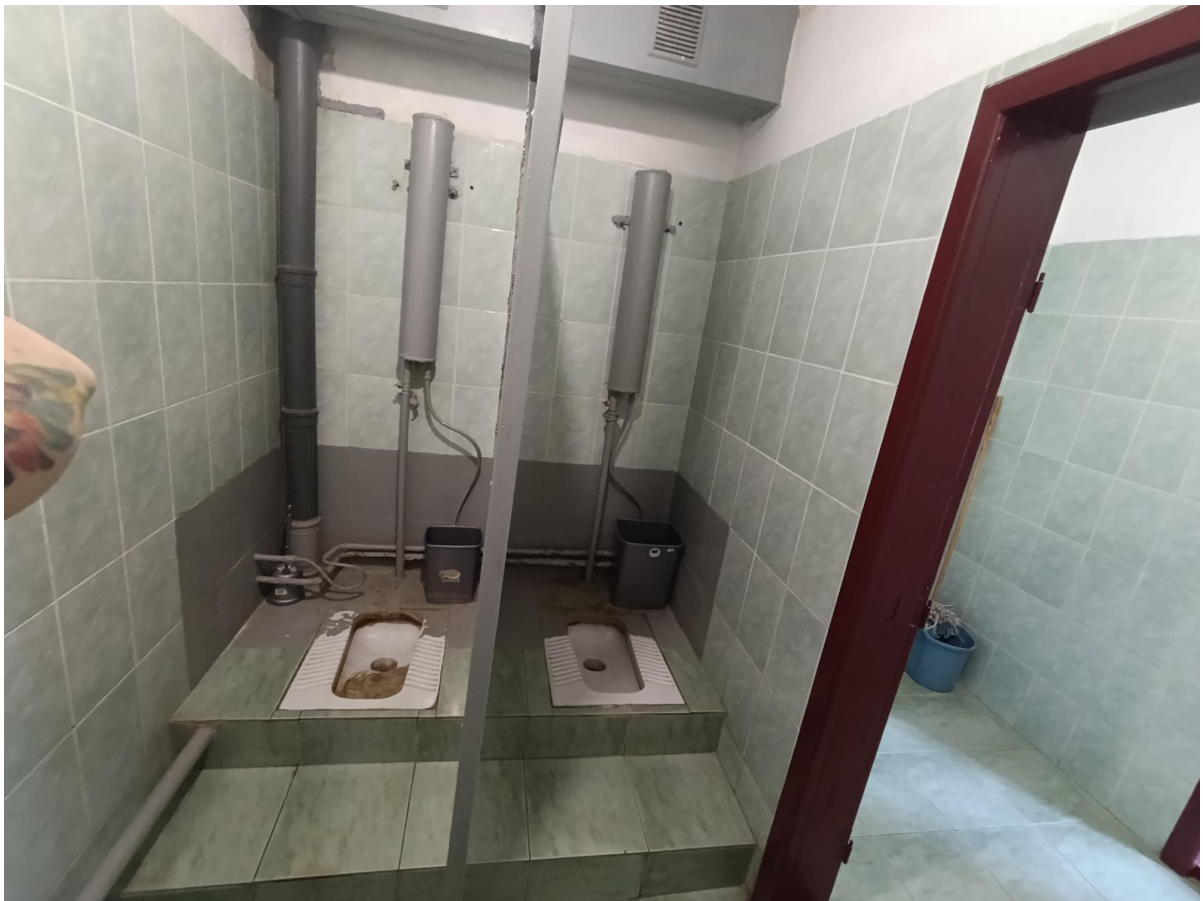
**Galerie - Grup sanitar**

| Ușa de intrare WC interior, lățime: | 70 cm<br>Standard: ușa trebuie să fie de minim 90 cm |
| Prag ușă de intrare: | Prag cu înălțimea: 4 cm<br>Standard: maxim 2 cm |
| Dimensiuni grup sanitar: | 325 cm x 235 cm<br>Standard: minim 160 x 180 cm |
| Tipul vasului WC: | Vas wc turcesc |
| Vasul WC are bare de suport: | Nu |
| Este spațiu liber sub lavoar: | Nu |
| Întrerupătoarele sunt poziționate la o înălțime de 80 până la 110 cm de la podea: | Nu |
| Toaleta este echipată cu sistem/buton de alarmă: | Nu |
