# Formular de evaluare a condițiilor de accesibilitate a clădirilor publice

| Categorii | Indicatori | Date colectate |
|---|---|---|
| Instituția: | BESV 20/46(sediul fostei școli primare) | |
| Tipul instituției: | Instituție educațională | |

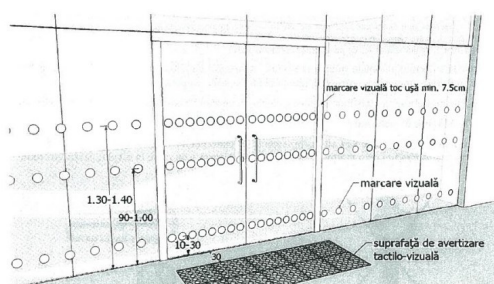
Fig. V.24. – Exemplu de conformare a suprafețelor vitrate în cadrul foii de ușă și realizarea contrastului vizual, atunci când ușa și suprafețele adiacente sunt vitrate

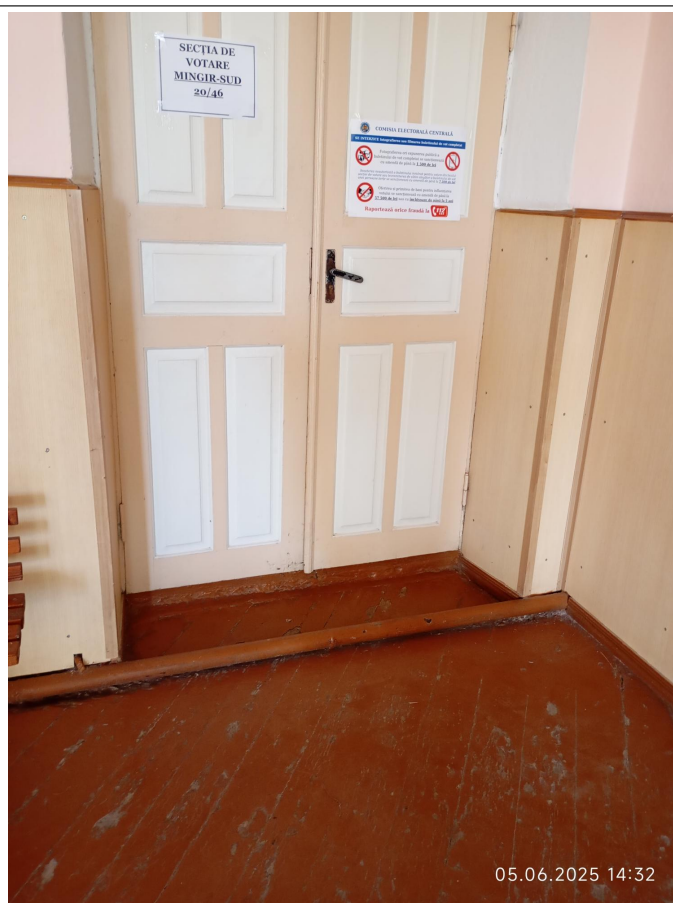
## Galerie - Uși

| Dimensiuni ușă de intrare: | Simplă: 95 cm<br>Standard: trebuie să fie de minim 90 cm<br>- |
| Prag ușă de intrare: | Prag exterior și interior cu înălțimile: 3 + 4 cm<br>Standard: pragul trebuie să fie de maxim 2 cm |
| Uși în interior: | Lățimea: 77 cm , 130 cm |
| Praguri de la ușile de interior: | Prag 1 cu înălțimea: 7 cm<br>Standard: pragul trebuie să fie de maxim 2 cm<br>Prag 2 cu înălțimea: 8 cm<br>Standard: pragul trebuie să fie de maxim 2 cm |
| Ușile de la intrare și din interiorul clădirii sunt dotate/marcate corespunzător cu semne contrastante: | Nu<br>Standard: este o diferență de culoare contrastantă (culori închise / culori deschise) între perete și podea |

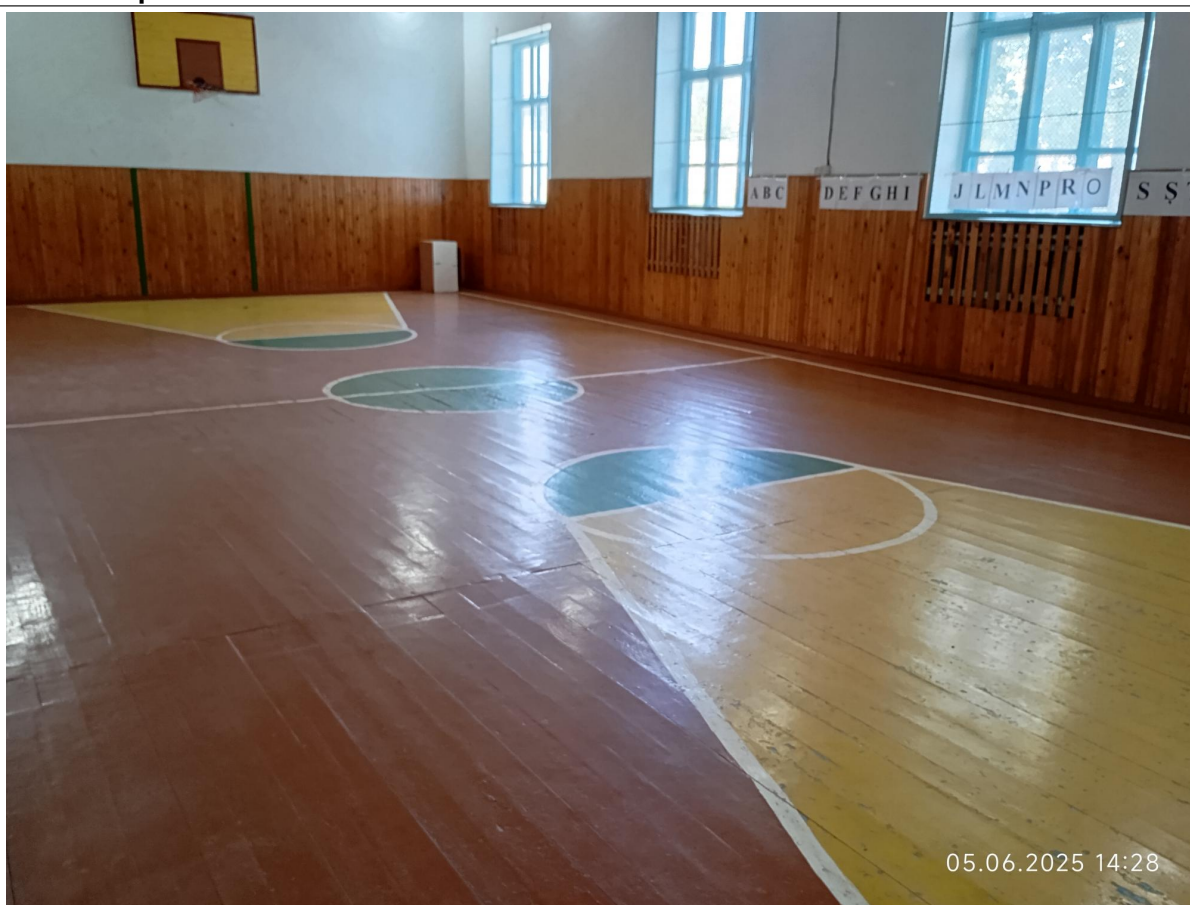
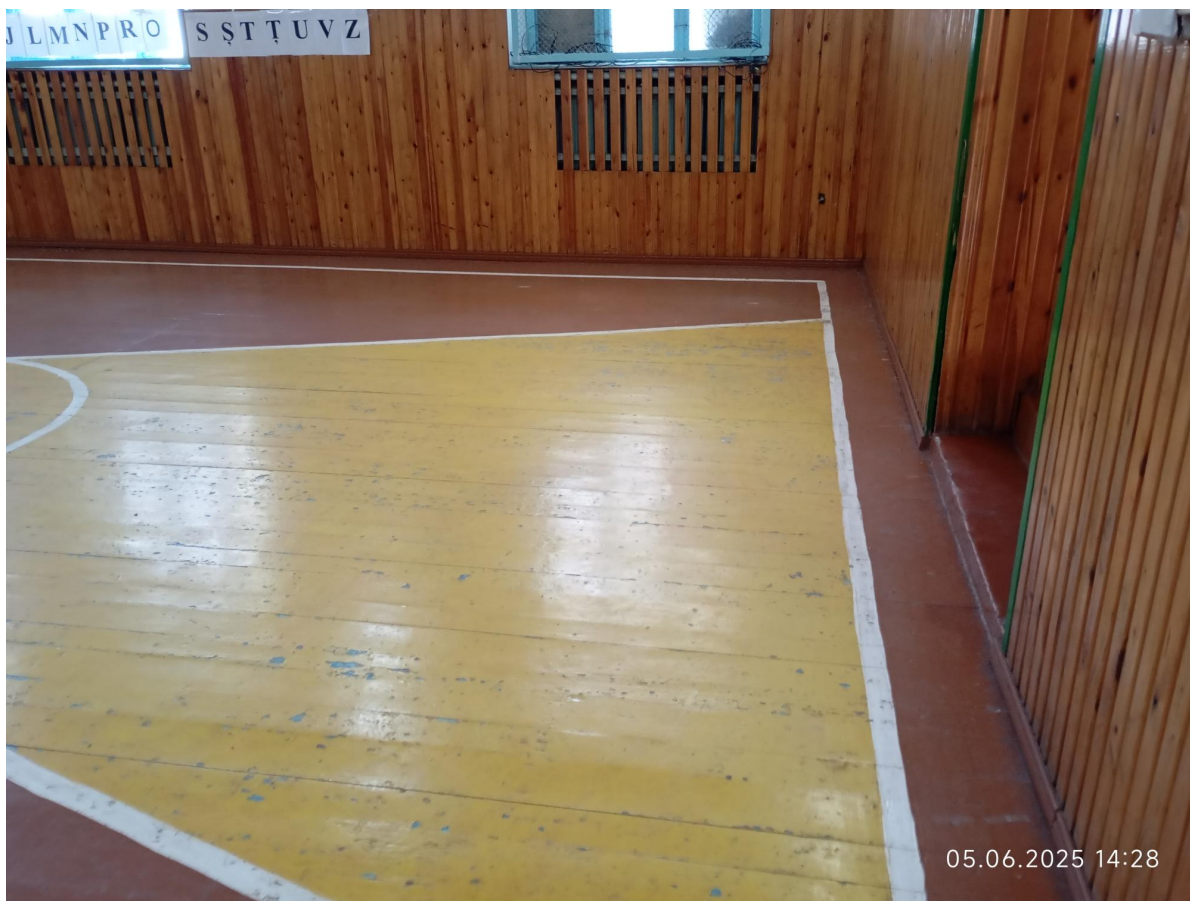
## Galerie - Sala de prestare a serviciului

Da, 3 trepte , înălțimea:32 cm

Nu

Standard: prima și ultima treaptă trebuie semnalate în culori contrastante
